「緑漆牡丹唐草石畳沈金膳」修理報告

本作品は一般財団法人沖縄美ら島財団所蔵「緑漆牡丹唐草石畳沈金膳」である。令和5年4月15日から令和6年3月31日まで琉球漆工藝舎にて修理が行われた。修理にあたり担当職員を佐久本純とし、修理担当者を土井菜々子が担った。

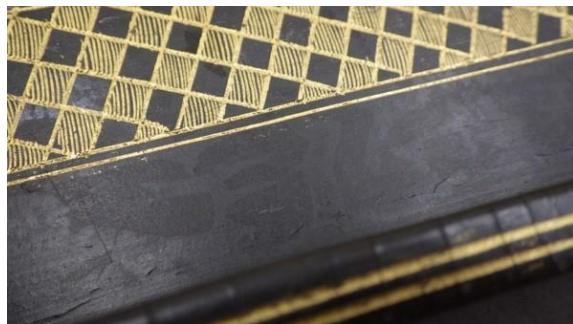
図 2 紙繊維の付着

火災の影響により塗膜劣化が進み、緑漆の鮮やかさが失われている。強く貼り付いた薄葉紙の紙繊維がわずかに残り、斑模様が見られる（図 2）木地に反りが生じ、見込みと立上りの接合部に亀裂が生じている（図 3-1, 3-2）。その他、見込にも数本の亀裂が見られる（図 4）。

クリーニング、亀裂や欠損部の補強、塗膜の強化などを行い、資料の保全をはかる。火災により貼りついた薄葉紙の付着跡、油滴のようなシミは、可能な範囲で除去する。急激な塗膜劣化に対して丁寧な塗膜の強化を行い、火災前の状態に近づける。

はじめに修理後との比較ができるよう、修理前撮影および現状調査を行った。クリーニングは、薄葉紙の纖維が付着している部分には精製水を含ませた綿布で拭き取りながら除去した。漆塗膜の表面に滲出しているシミには、精製水やエタノール水溶液（60～70W/V%）を用いてクリーニングを試みたが、効果が見られなかつたため、油脂の除去に効果がある弱アルカリ性の重曹水（3～5W/V%）を使用したところ、シミの除去に一定の効果が見られた（図8-1, 8-2）。重曹水でクリーニングを行う際は、汚れの物質と混合することで生まるる塩を資料表面に残留させないよう留意し、重曹水を用いた部分は精製水での充分な拭き取りを行った。

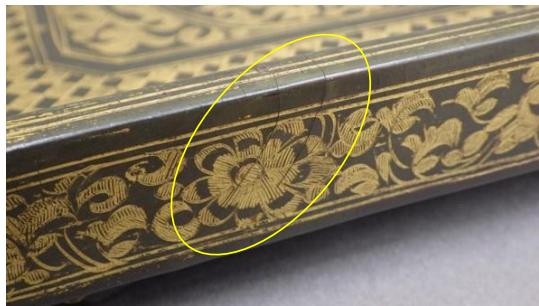
図 5-1 縁の亀裂

立上りの縁から外側面にかけて多くの亀裂が生じ、塗膜の欠失も見られる（図 5-1, 5-2）。また、見込みの沈金部分に塗膜の損傷がある。さらに、茶色いシミのようなものも見られる（図 6-1, 6-2）。

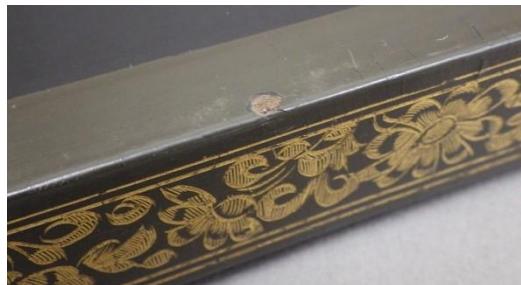
図 7-1 塗膜の欠失

底面角部に塗膜の欠失や浮きが見られ、下地が露出する。足の接合部に亀裂が生じその周辺塗膜の浮きが見られる（図 7-1, 7-2）。

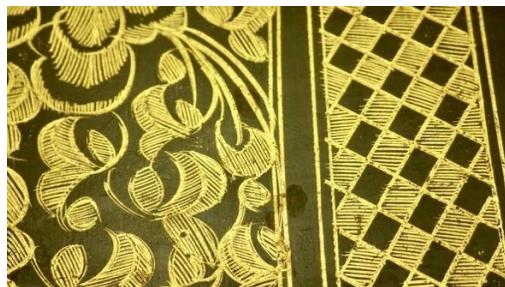
茶色い付着物 修理前

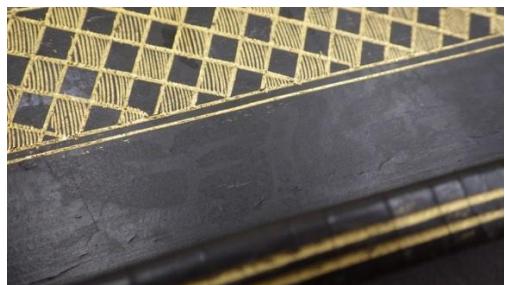
薄葉紙の付着跡 修理前

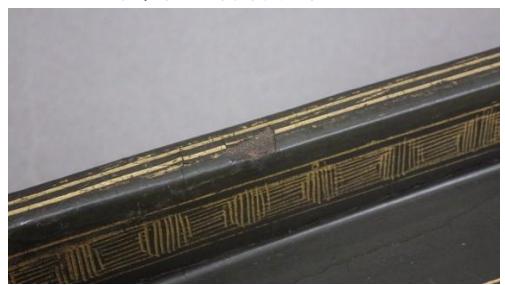
縁の塗膜欠損部 修理前

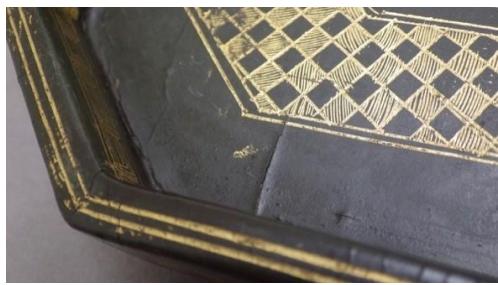
見込み亀裂 修理前
