「山茶華図」修理報告

本作品は一般財団法人沖縄美ら島財団所蔵「山茶華図」である。令和5年8月1日から令和6年3月31日まで石川堂で修理を行った。今回の修理では本紙の横折れ、糊浮きの修理後、表装裂地を新調して掛幅装に再装丁した。修理にあたり担当職員を鶴田大とし、修理担当者を當間巧が担った。

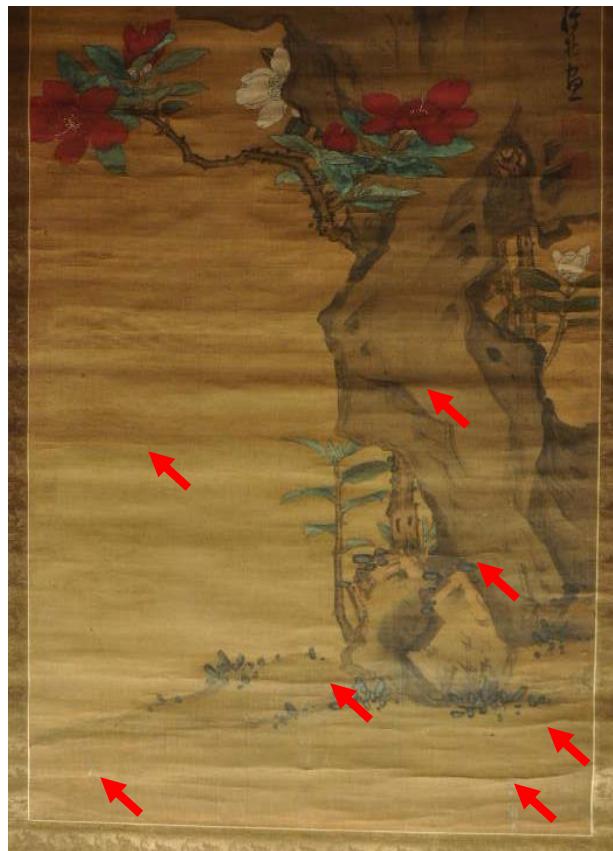
1. 本紙には多数の横折れと皺、折山の亀裂が生じていた。

図3 修理前 本紙下部 強い折れが確認できる。

5. 本紙の折れが生じている箇所、及び今後明らかに生ずると思われる箇所に、伝統的な修理方法である折れ伏せを入れた。

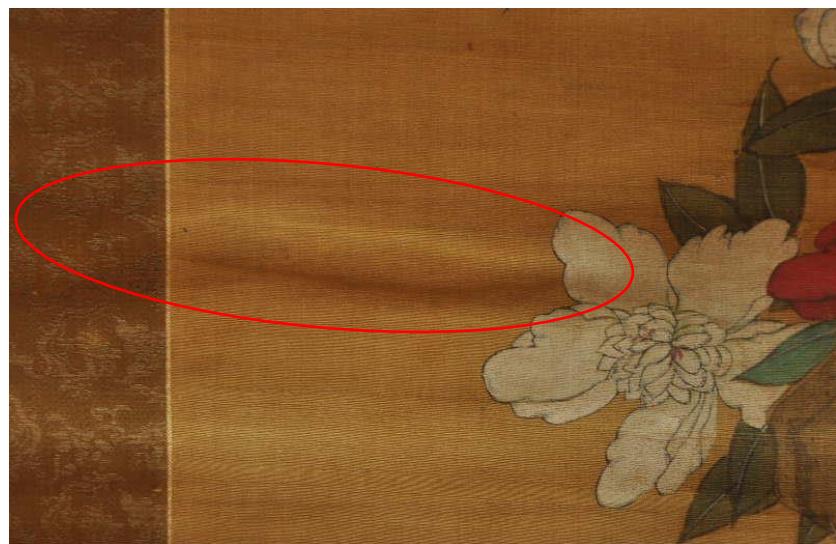
2. 裏打ち紙には糊浮きが生じ、表具と料絹に暴れが生じていた。

図4 修理前 本紙中央左部 表具と絵絹の暴れが確認できる。

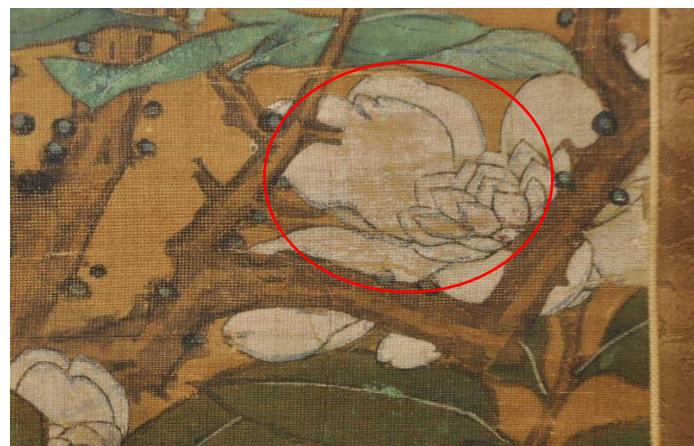
図5 修理前 本紙中央

3. 本紙絵具層の欠失が見られた。

右部 花の部分に施された絵具に欠失が見られた。

薄膠溶液を用い、絵具層の割れ・浮きなどの箇所の剥落止めを行い絵具層の接着・強化を図った。剥落止めによる過度な膠投与は、絵具層又は料綱の硬化を招く結果となる為、必要最低限に止めた。

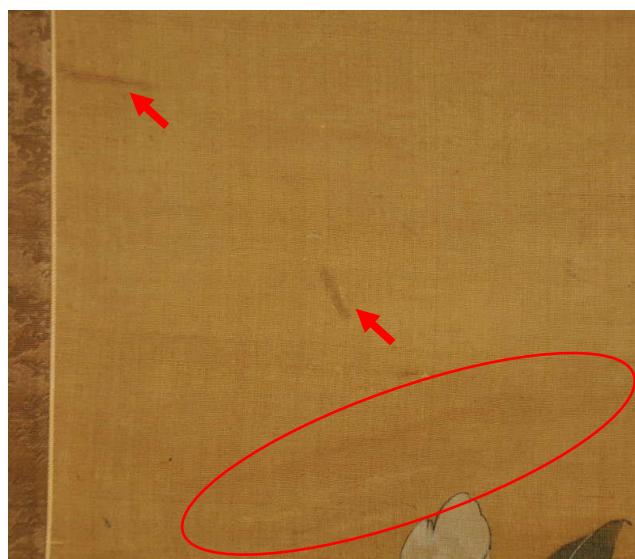
4. 本紙料綢の亀裂・欠失箇所に補修綢が施されていた。

図6 修理前 本紙中央左部 亀裂部分の補修綢

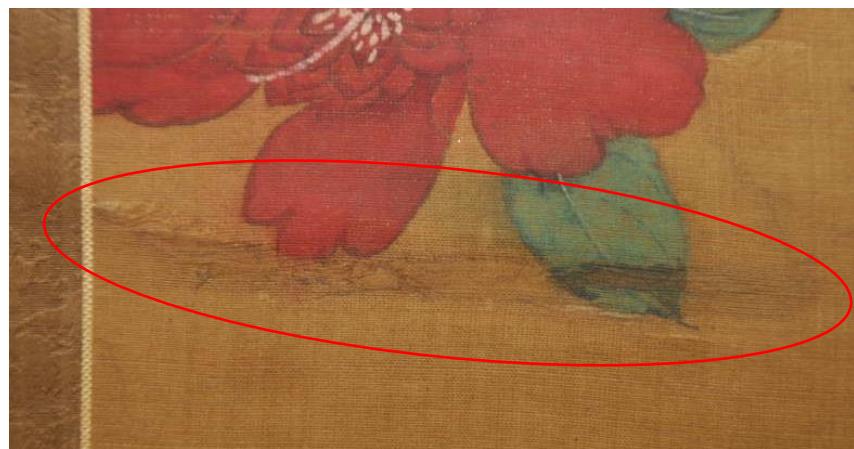
図7 修理前 本紙中央左部 大きく補修された補修絹が確認できる。

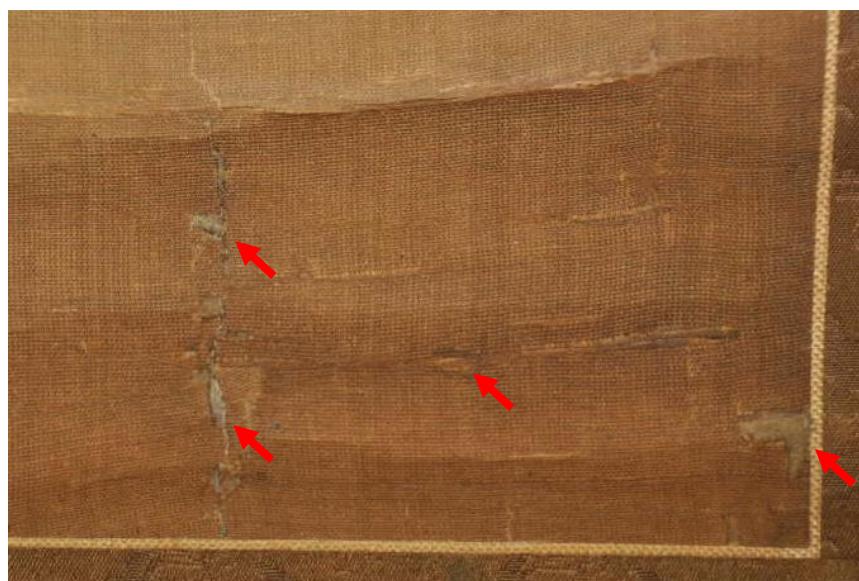
5. 本紙肌裏紙には補彩が施されていた。

図8 修理前 本紙右下部 濃い黒色調の補彩が確認できる。

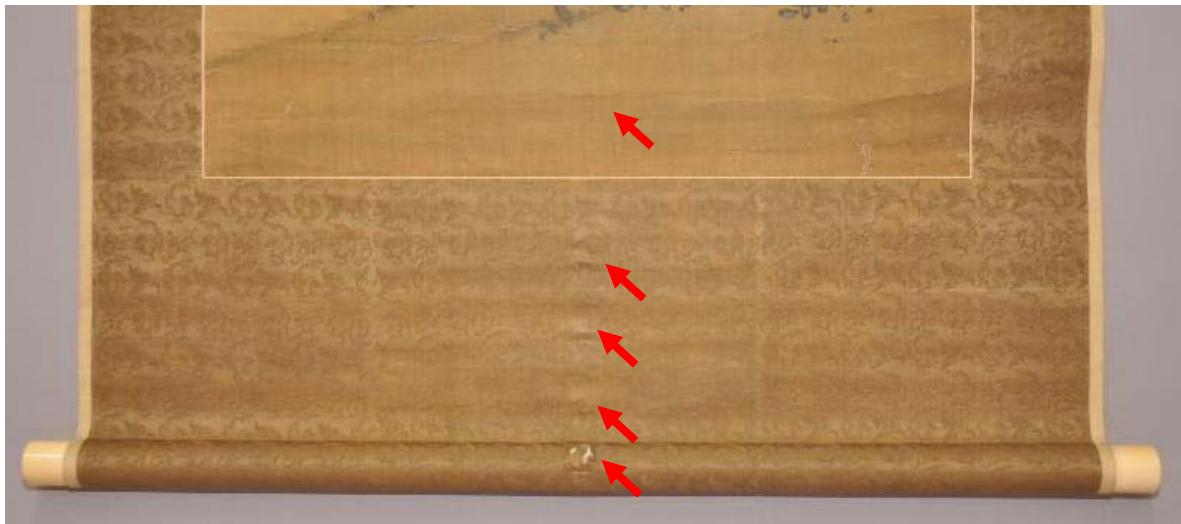
6. 被災時の熱の影響で軸木と中央部の鉛が膨張した影響で表装裂地と本紙に破損が生じていた。

図 9 修理前 表具下部 表具を巻いた状態で膨張した鉛が、表具と本紙を押し当て破損が生じていた

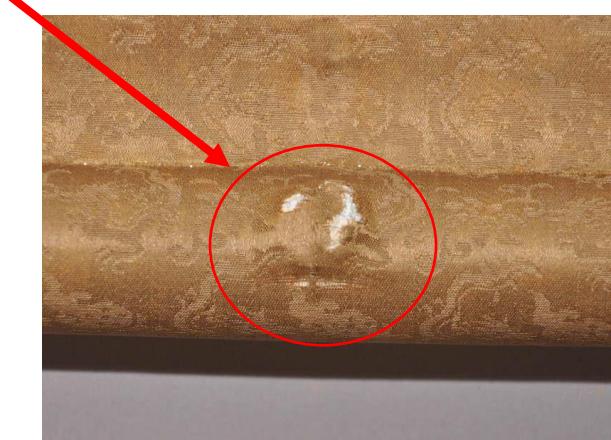
図 10 右：修理前 鉛の膨張と表装裂地の破損が確認できる

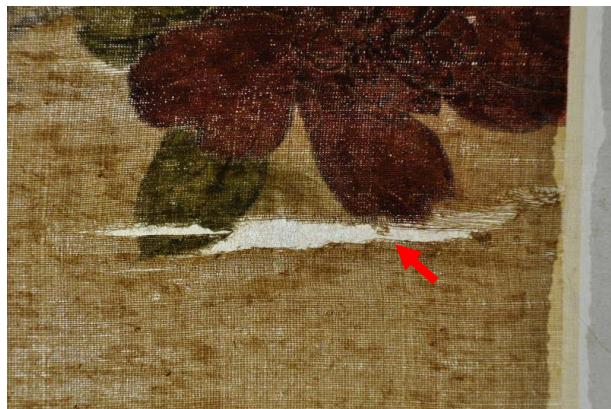
図 16 修理中 本紙料綿の欠失箇所

7. 欠失箇所に補綴を施した。補綴は本紙に類似の電子線劣化綿を選定し、天然染（矢車）で染色、水酸化カルシウム溶液で媒染後用いた。

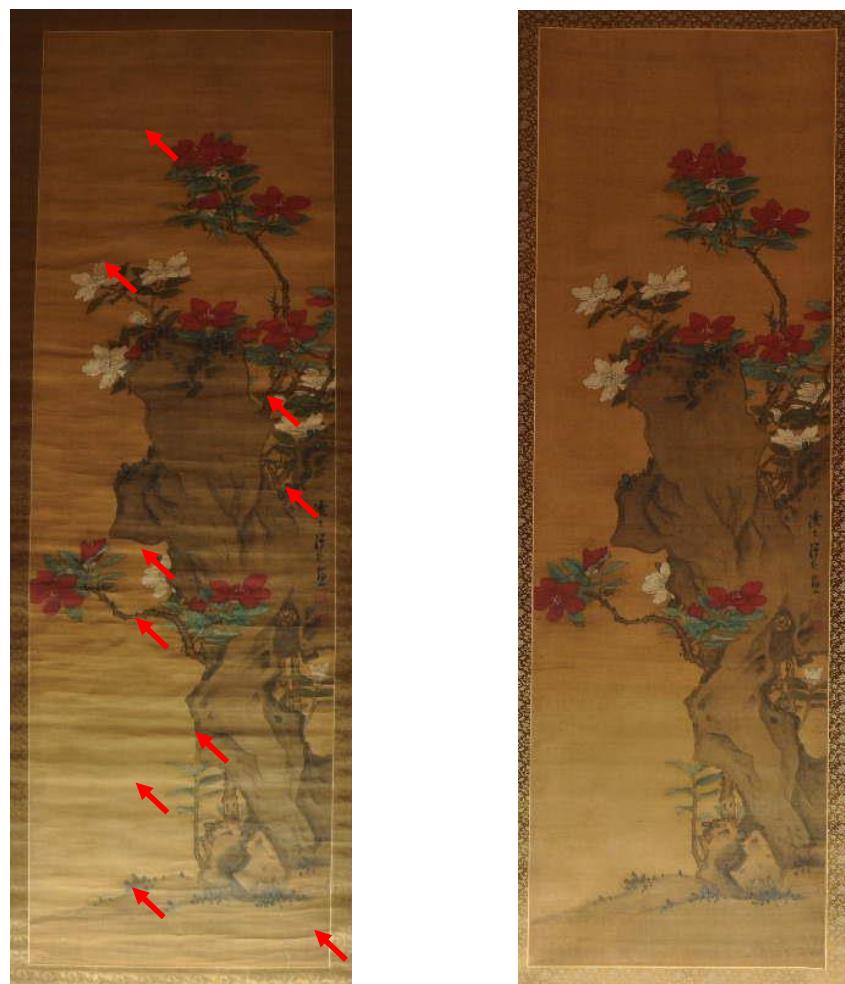
図 34 修理前 横折れが多数確認できる　図 35 修理後 折れが收まり平滑な本紙面

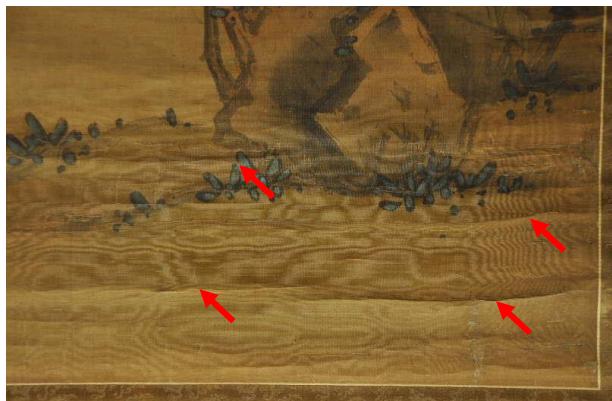
図 36 修理前 本紙右下部 折山の亀裂が生じていた

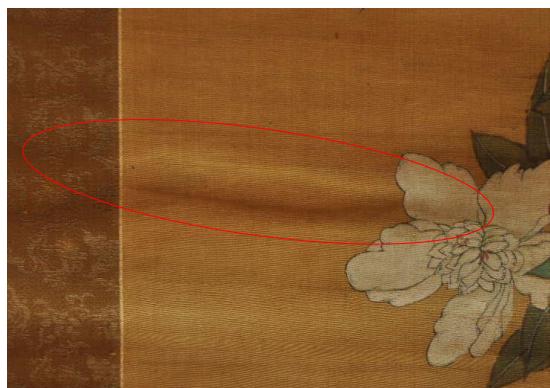
図 38 修理前 本紙中央左部 斜光線写真
表具と絵絹に暴れが生じていた。

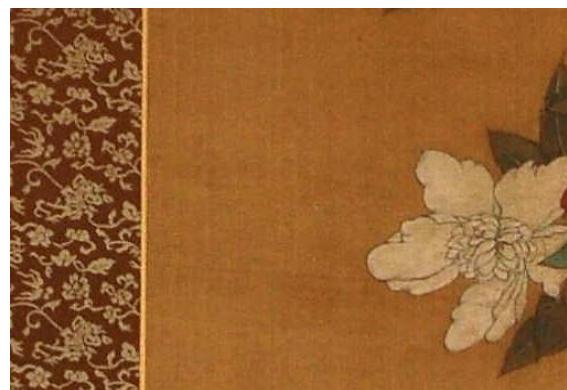
図 39 修理後 本紙中央左部 斜光線写真
裏打ち紙を打ち直し、仮張りを施す事で
暴れが解消した。

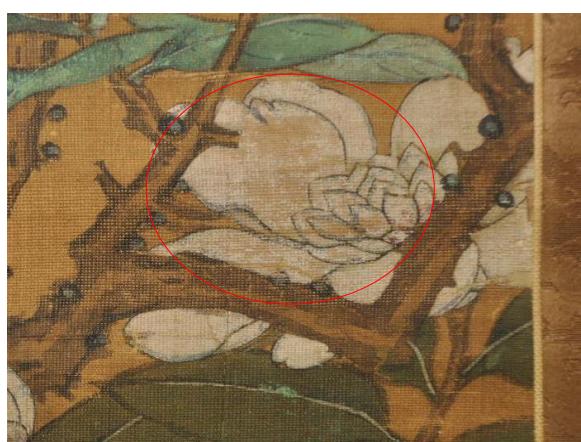
図 40 修理前 本紙中央右部 絵具に欠失が見られた

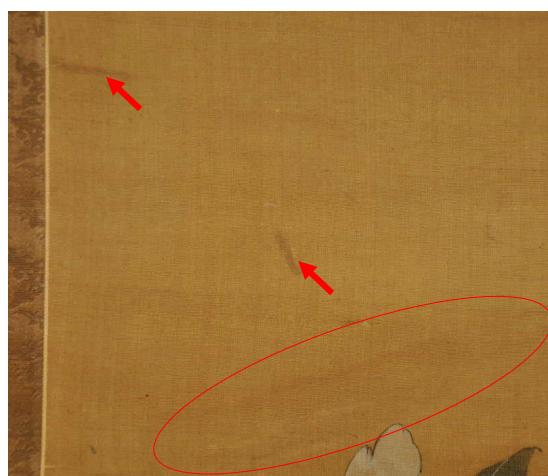
図 42 修理前 本紙中央左部
大きく補修された補修綱

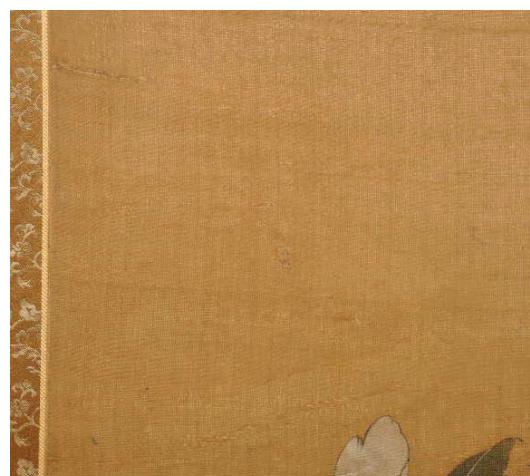
図 43 修理後 本紙中央右部
欠失箇所に補修綿を施した

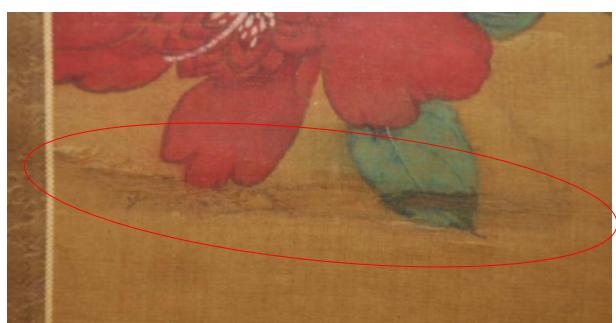
図 44 修理前本紙中央左部 亀裂部分の補修綱

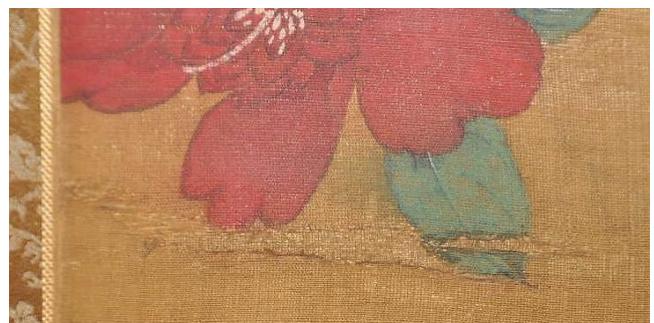
図 45 修理後本紙中央右部
亀裂・欠失箇所に補修綿を施した

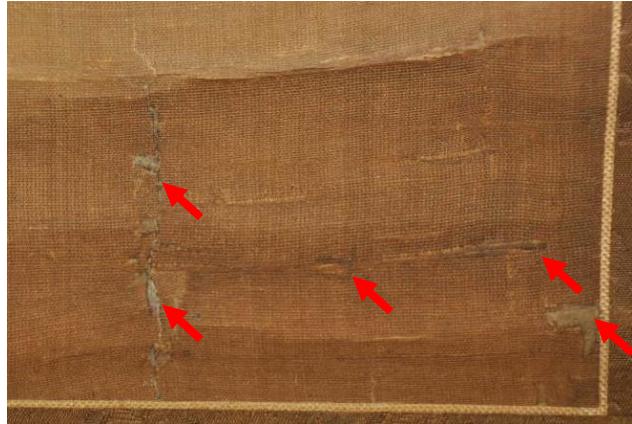
図 46 修理前 本紙右下部
裏打ち紙に濃い黒色調の補彩、本紙料絹にも
黒色の補彩が付着していた

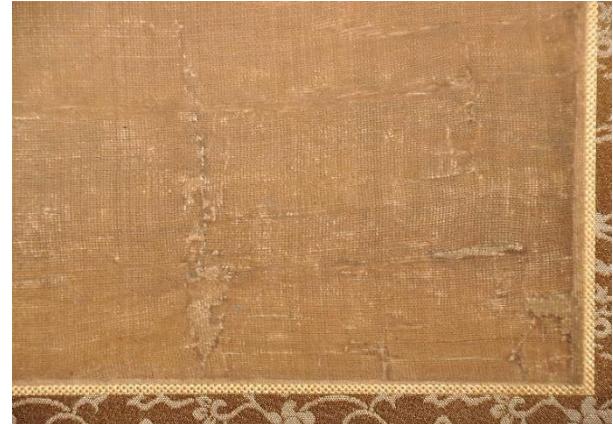
図 47 修理後 本紙右下部
繕い補修した絹補絹の部分のみ補彩を

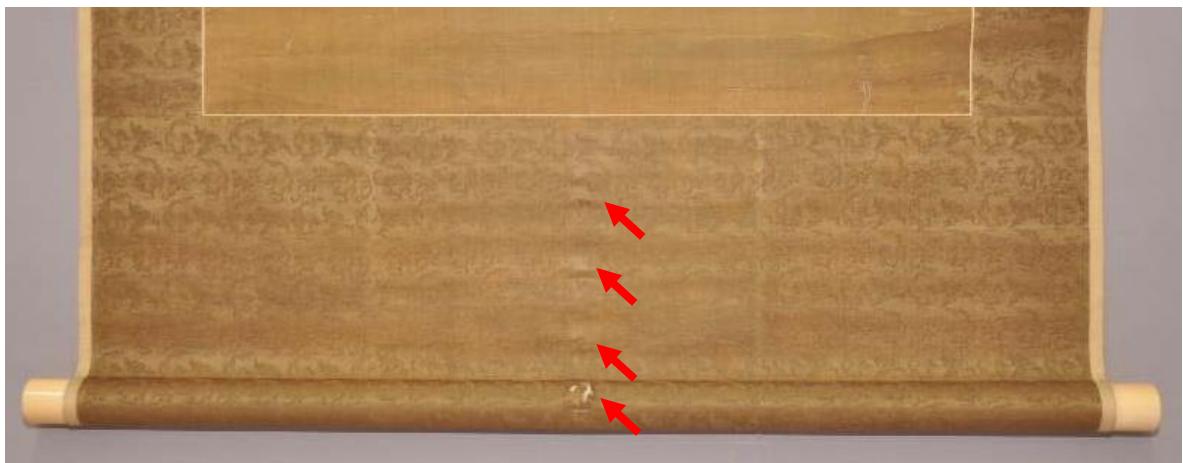
図 48 修理前 表具下部

表具を巻いた状態で膨張した鉛が、表具と本紙を押し当て破損が生じ、表具裂地には熱による影響か劣化が生じていた。担当者と協議した結果、元の表具裂地と軸木は被災資料として別保存し、新たに表装裂を新調し再装丁した。
