「花鳥図(牡丹尾長鳥図)」修理報告

本作品は一般財団法人沖縄美ら島財団所蔵「花鳥図(牡丹尾長鳥図)」である。令和5年7月8日～令和6年2月19日まで墨仙堂で修理を行った。修理にあたり担当職員を鶴田大とし、修理責任者を関地久治、修理担当者を箭木康一郎が担った。

花鳥図(牡丹尾長鳥図)

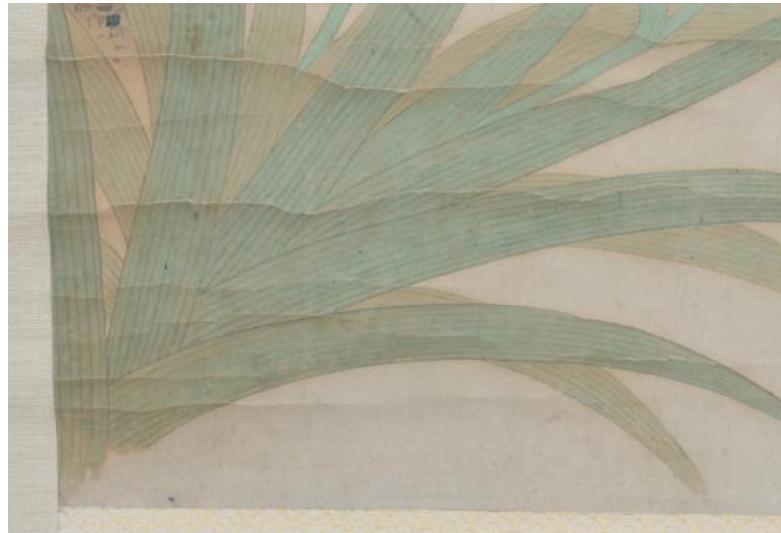
Fig.9 修復前 破れ・欠失

本紙全体に破れ・欠失が生じていた。欠失箇

所の一部からは、肌裏紙が露出していた。

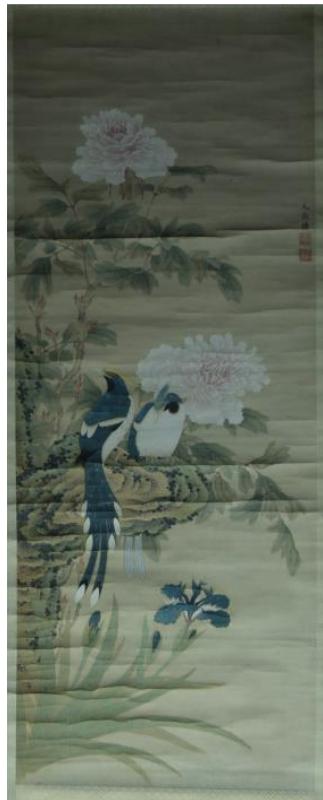
左：Fig.11 修復前 本紙全図 斜光線写真

本紙全体に大小の折れや皺が生じていた。特に、緑色絵具が施された図様部分に多数の折れが見られた。

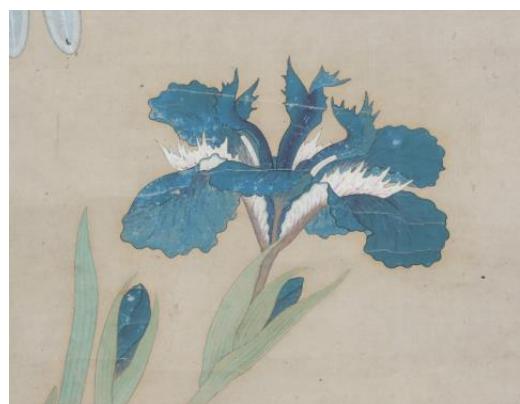
Fig.15 修復前 絵具の欠失・粉状化

図様に施された絵具の一部に欠失や、展色材の劣化による粉状化が見られた。

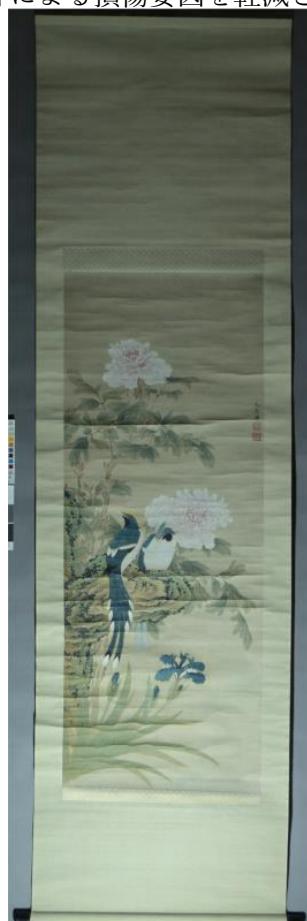
左: Fig.17 修復前 作品全図 斜光線写真

表具全体に折れが生じていた。

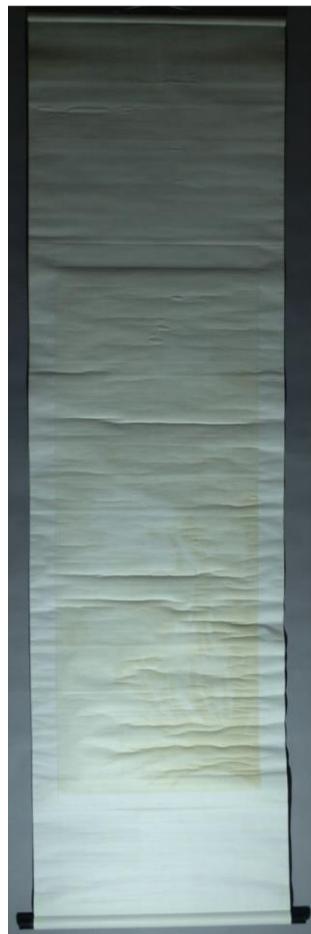
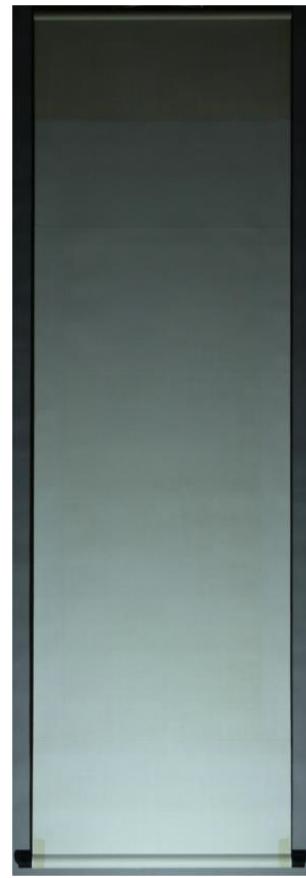
左：Fig.19 修復前 作品全図 斜光線写真 右：Fig.20 修復後 作品全図 斜光線写真

表具全体に裏打ち紙の浮きが見られた。特に、本紙部分に多数の浮きが生じていた。

裏打ち紙を新調し、新たに裏打ちを行った事で、浮きを解消した。

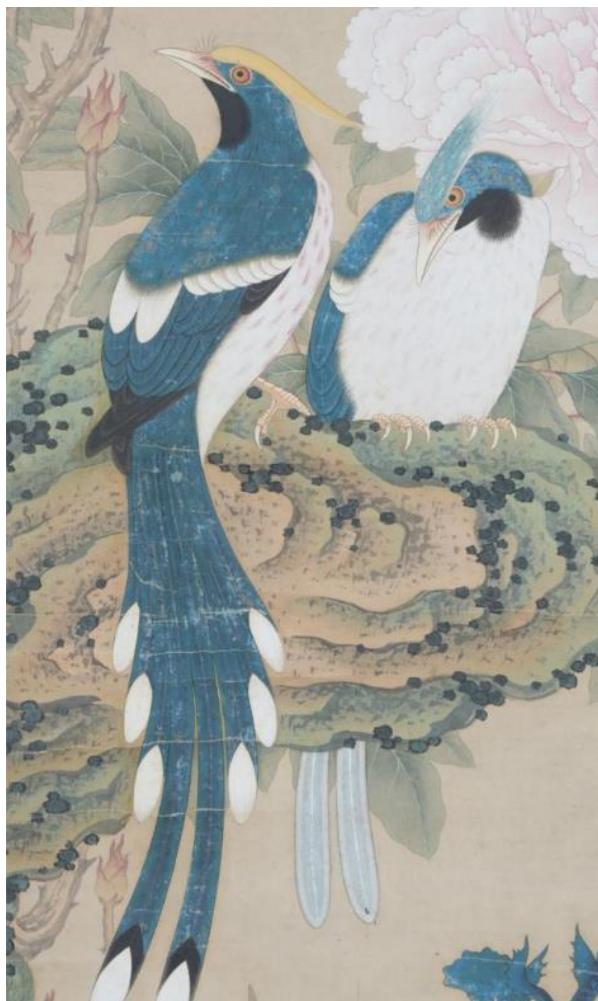
Fig.21 修復前

尾長鳥に施された青色絵具の欠失箇所に、周囲の色調に合わせた補彩が本紙料紙に施されていた。

絵具の欠失箇所に施された補彩

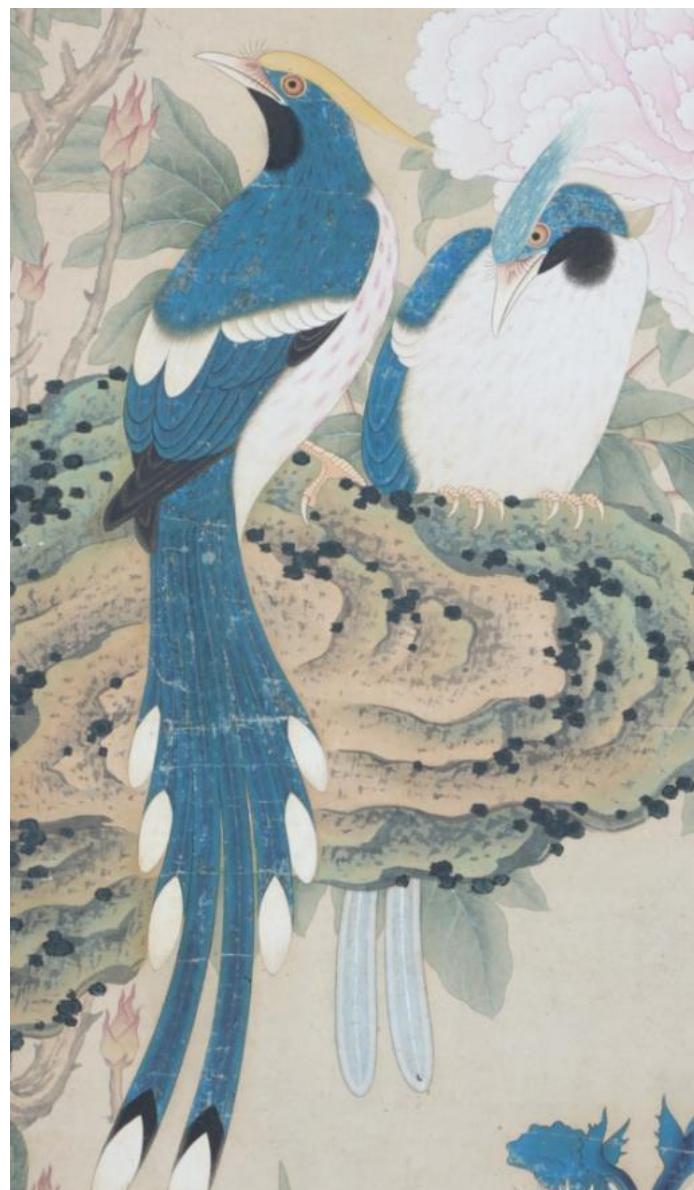
Fig.22 修復後

本紙料紙の損傷や図様の一部が失われる可能性があった事から、補彩は除去しない事とした。

補彩を除去する事で本紙料紙に多大な負荷が生じると考えられた為、尾長鳥に施された青色の補彩は除去しない事とした。

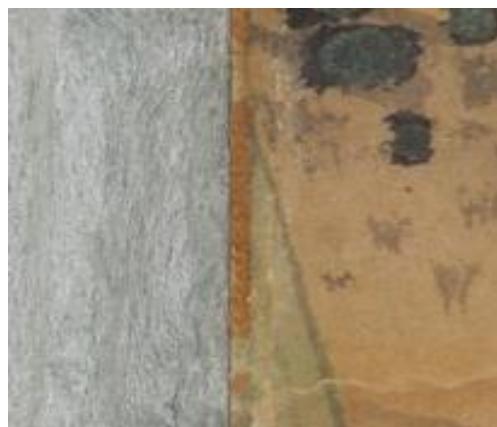
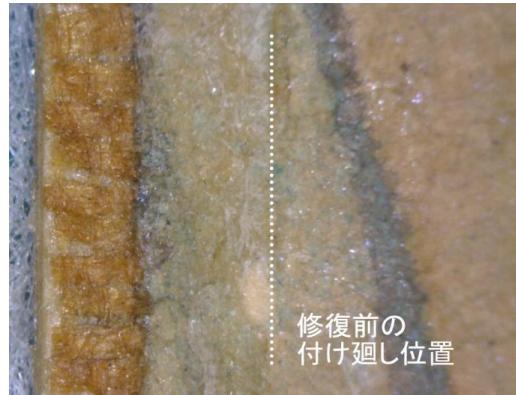
修復作業中、本紙に付け廻されていた左柱裂を捲り取ったところ、修復前の縁縁裂に用いられた「白茶地絆」とは異なる「茶地裂」が確認出来た。おそらく、前回の修理以前に配されていた表装裂の一部であると考えられる。

また、残された「茶地裂」の位置と「白茶地絆」が付け廻されていた位置を比較する事で、前回の修理後の付け廻し位置が以前よりも本紙の内側に変更され、画面が狭められていた事が分かった。

この事から、前回の修理では付け廻し位置の変更に伴い、本紙寸法の変更が行われていた事が分かった。

左柱裂を捲り取ったところ、前回の修理以前に配されていた表装裂の一部が確認出来た

左柱裂を捲り取ったところ、前回の修理以前に配された表装裂の一部が確認出来た

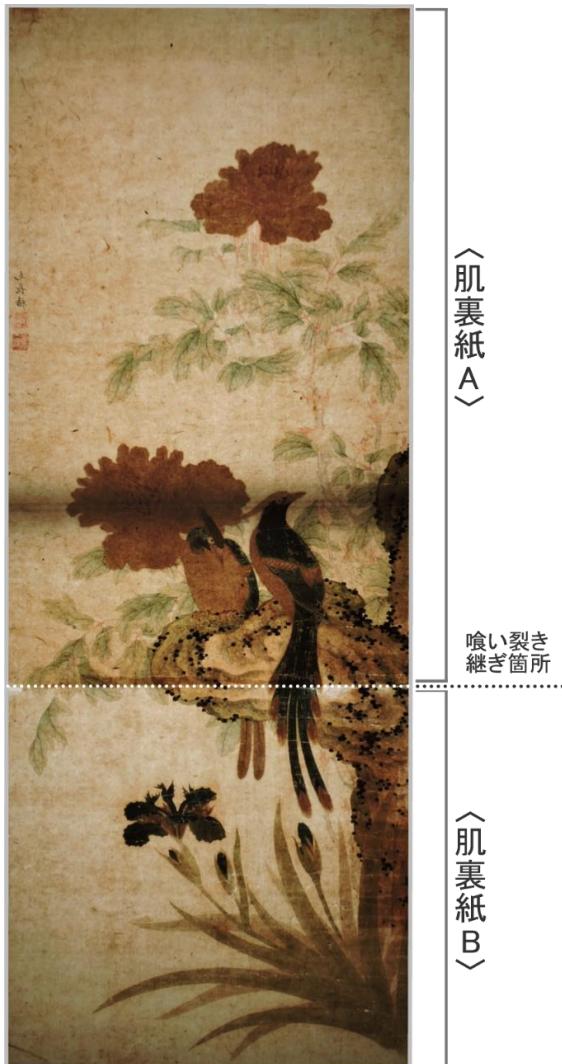
Fig.52 修復中 本紙裏面 透過光写真

修復作業中の調査から、本紙裏面に打たれた肌裏紙が、本紙中央下部で上下2段に喰い裂き継ぎされていた事が分かった。

肌裏紙が本紙中央下部で上下2段に喰い裂き継ぎされていた

今回の修理では、旧肌裏紙をすべて除去し、新たに肌裏紙を打ち直した

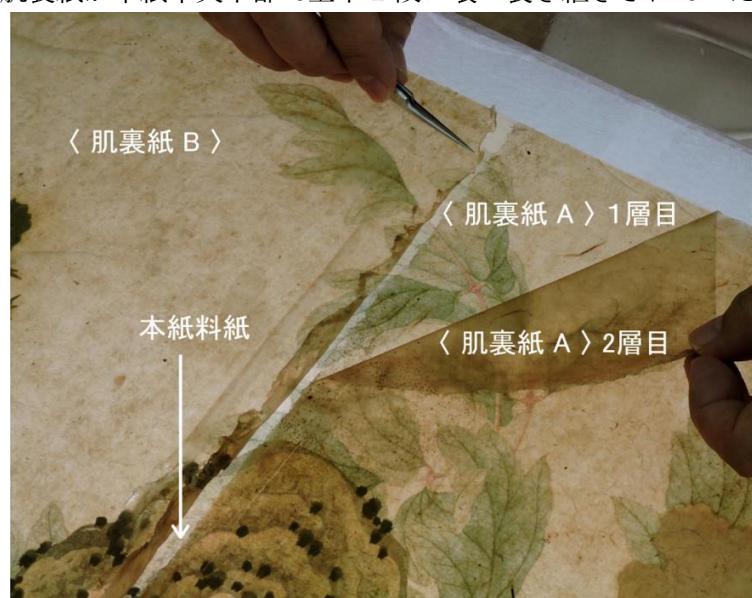
Fig.53 修復中 本紙裏面 透過光写真

本紙に打たれた上段と下段の肌裏紙は風合いや損傷状態が異なっており、上段には纖維が長く薄手の2枚の紙を貼り合わせ、2層で1枚とした肌裏紙(以下〈肌裏紙A〉)が用いられていた。貼り合わされた紙はいずれも欠失・破れが見られなかった事から、2層目に打たれた紙は1層目である肌裏紙の補強ではなく、下段の肌裏紙(以下〈肌裏紙B〉)との厚みを調整する目的であった可能性が高い。

一方、〈肌裏紙B〉には纖維が短く厚みのある紙が用いられ、本紙料紙と共に多数の折れ・破れが生じていた。これらの損傷が見られた理由として、おそらく前回の修理で本紙上部の旧肌裏紙を除去した後、残された本紙下部の〈肌裏紙B〉は除去せず元使用し、上部のみ新調した〈肌裏紙A〉を用いた為であると考えられる。元使用された〈肌裏紙B〉は、既存の折れ・破れに加え、図様に施された青色・緑色絵具の酸化劣化(緑青焼け)により強度としなやかさが失われ、前回の修理以降に生じた本紙の折れ・破れの原因なっていた。

上段には2層の紙が貼り合わされた〈肌裏紙A〉が用いられていた下段に施された
〈肌裏紙B〉は1層であり、多数の折れ・破れが見られた

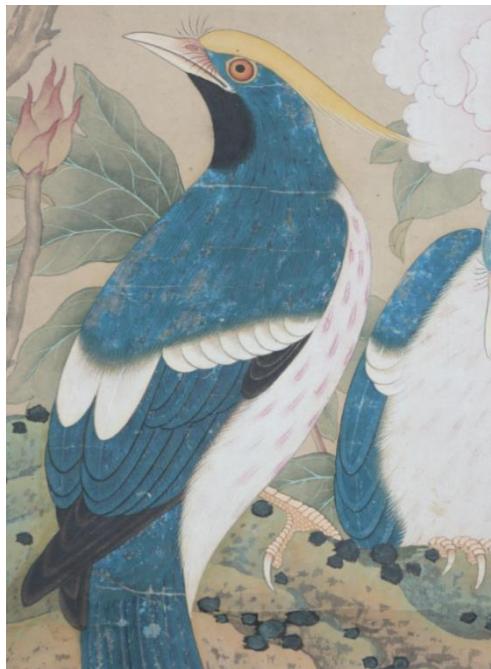
Fig.54 修復前

本紙中央部に描かれた尾長鳥の頭部及び胴体部全体に青色絵具の剥落が見られ、これらの箇所には周囲の色調に合わせた補彩が施されていた。

修復中の調査により、本紙料紙の欠失箇所に補修紙は施されておらず、補彩が本紙料紙に直接施されていた事が分かった。その為、補彩を除去する事で本紙料紙に多大な負荷が生じる可能性があった事から、今回の修復では補彩を除去しない事とした。

尾長鳥に施された青色絵具の欠失箇所
に補彩が施されていた(○囲部分)

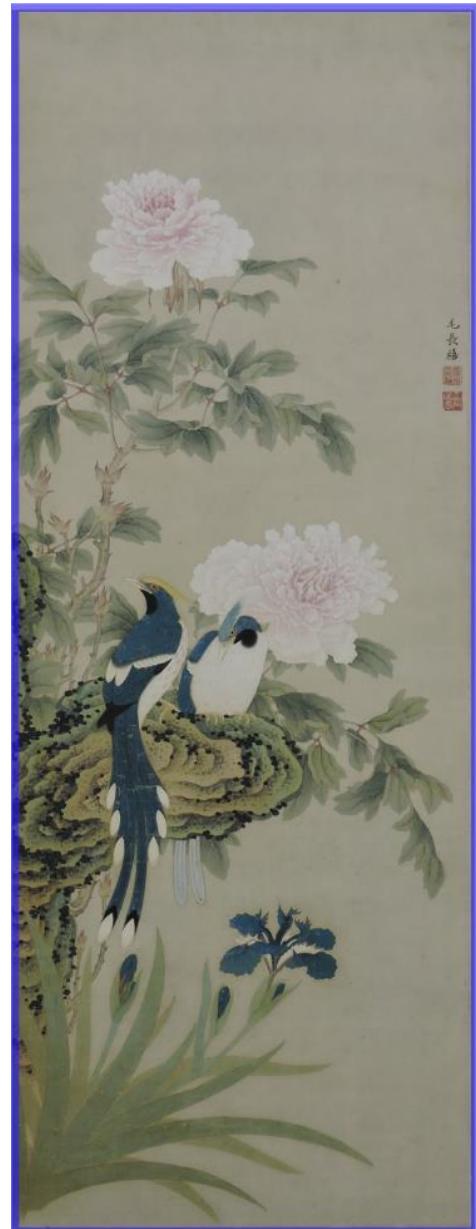
Fig.55 修復中

前回の修理で配された一文字裂・縦縁裂を除去したところ、付け廻し部分に合剥ぎが見られ、本紙左部周辺に描かれた図様の一部が欠失していた。おそらく、前回の修理時に旧表装裂と共に本紙表面が捲り取られた為であると考えられる。また、本紙と表装裂の接着に使用された糊の劣化により、表装裂の付け廻し部分(青線部分)が変色していた。

本紙料紙四辺に見られる合剥ぎ及び
糊の変色箇所(青線部分)

今回の修復では本紙料紙四辺に施した足し紙部分へ表装裂を付け廻し、本紙料紙及び図様をすべて見せる事も可能であった。しかし、表装裂を修復前の付け廻し位置よりも本紙の外側で付け廻す事となり、本紙表面に合剥ぎや変色などの損傷が露出し、新たに視覚的な違和感を生じる可能性が高いと考えられた。

以上の状態から、表装裂の付け廻し位置について所有者と協議を行い、今回の修復では修復前と同じ位置に表装裂を付け廻す事とした。
