首里城復元に向けた技術検討委員会
第2回報告会 2023.03.23.
首里城正殿 平成と令和の復元の違い

フランス海軍撮影首里城正殿写真の令和復元への寄与
委員 伊從 勉

フランス海軍撮影首里城正殿写真 (Hervé Bernard 所蔵)
Temple dans la cour du palais de l'Osama
1877.05.16.10:00am-14:00pm撮影

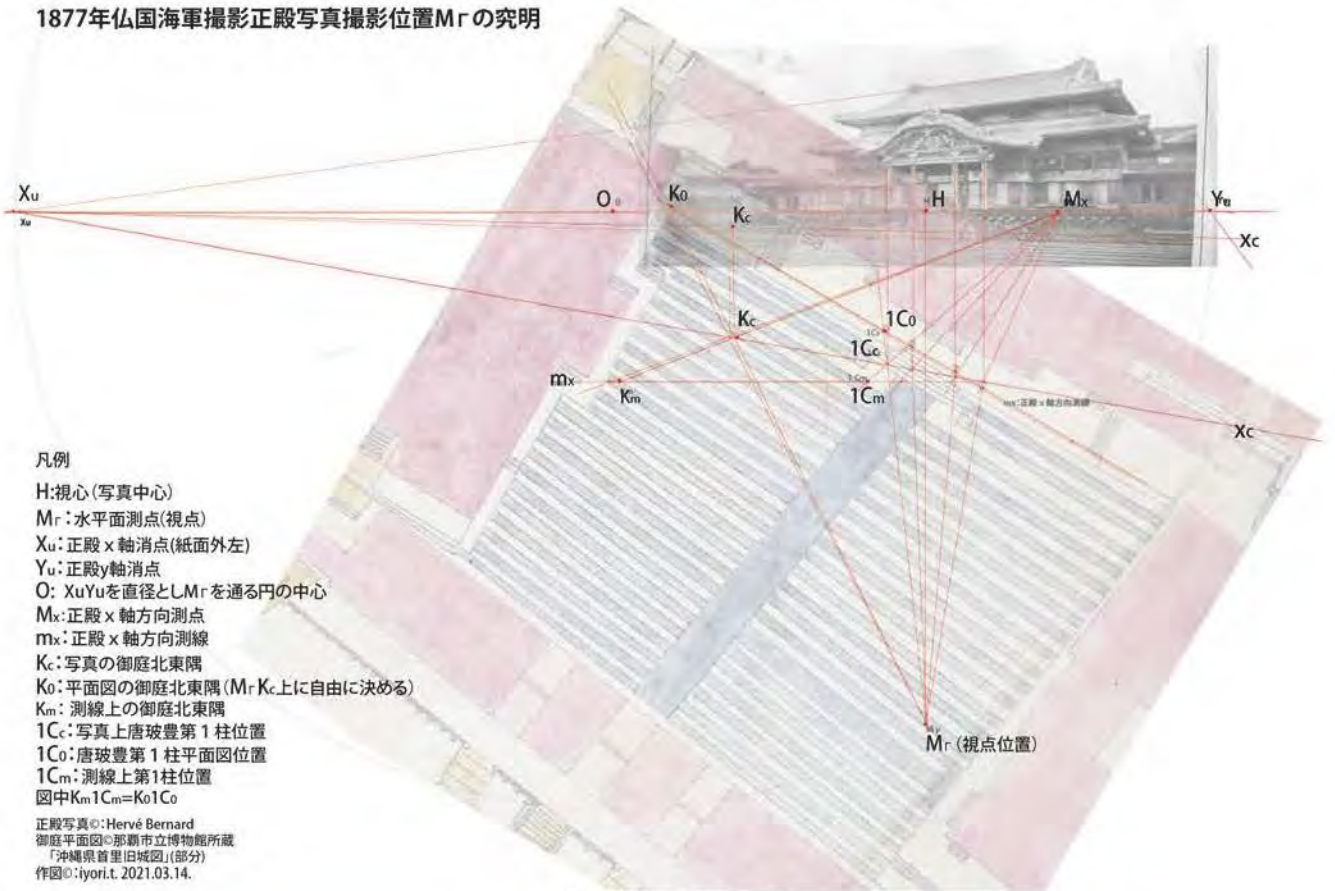
図1 フランス海軍撮影首里城正殿写真撮影位置の探索 出典:伊従[2021]

1877年仏国海軍撮影正殿写真撮影位置Mrの究明

首里城御庭平面図

那覇市歴史博物館所蔵『沖縄県首里旧城図』(部分) [1889~92年測量]

(4)撮影位置:番所前の御庭[図1フランス海軍写真撮影位置]

■ 図1の作図法を用いて、図10の御庭磚敷写真(透視図)を平面図に変換することができる。

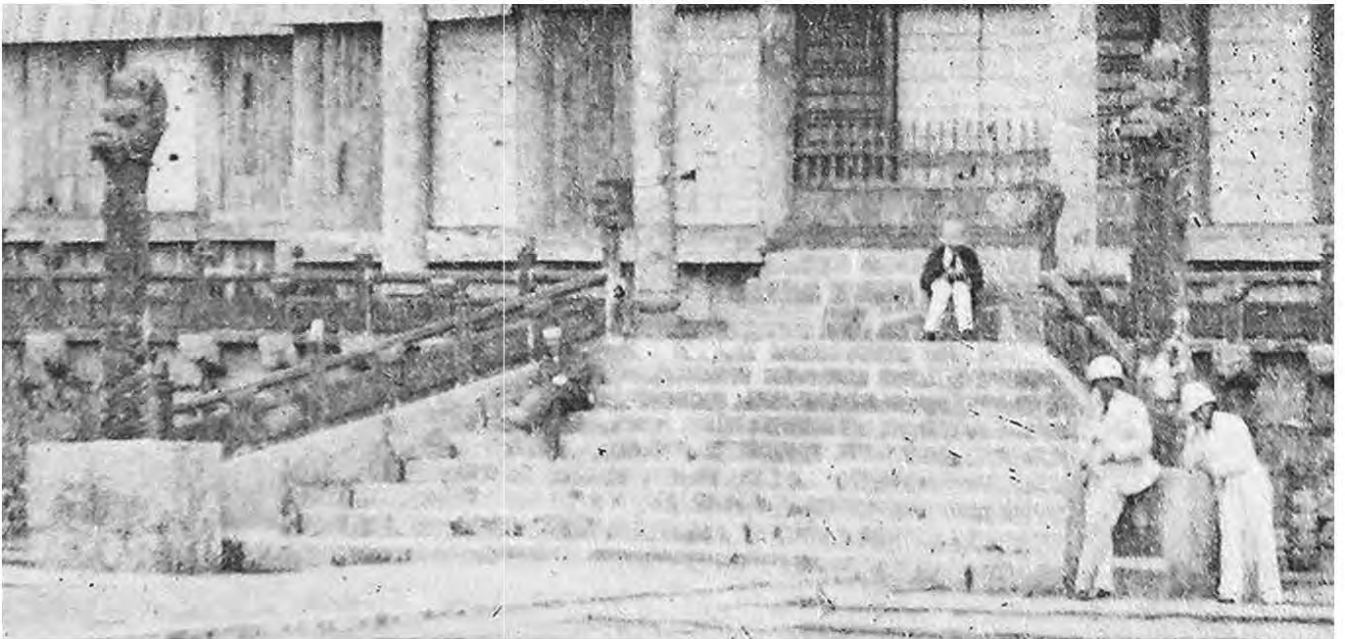
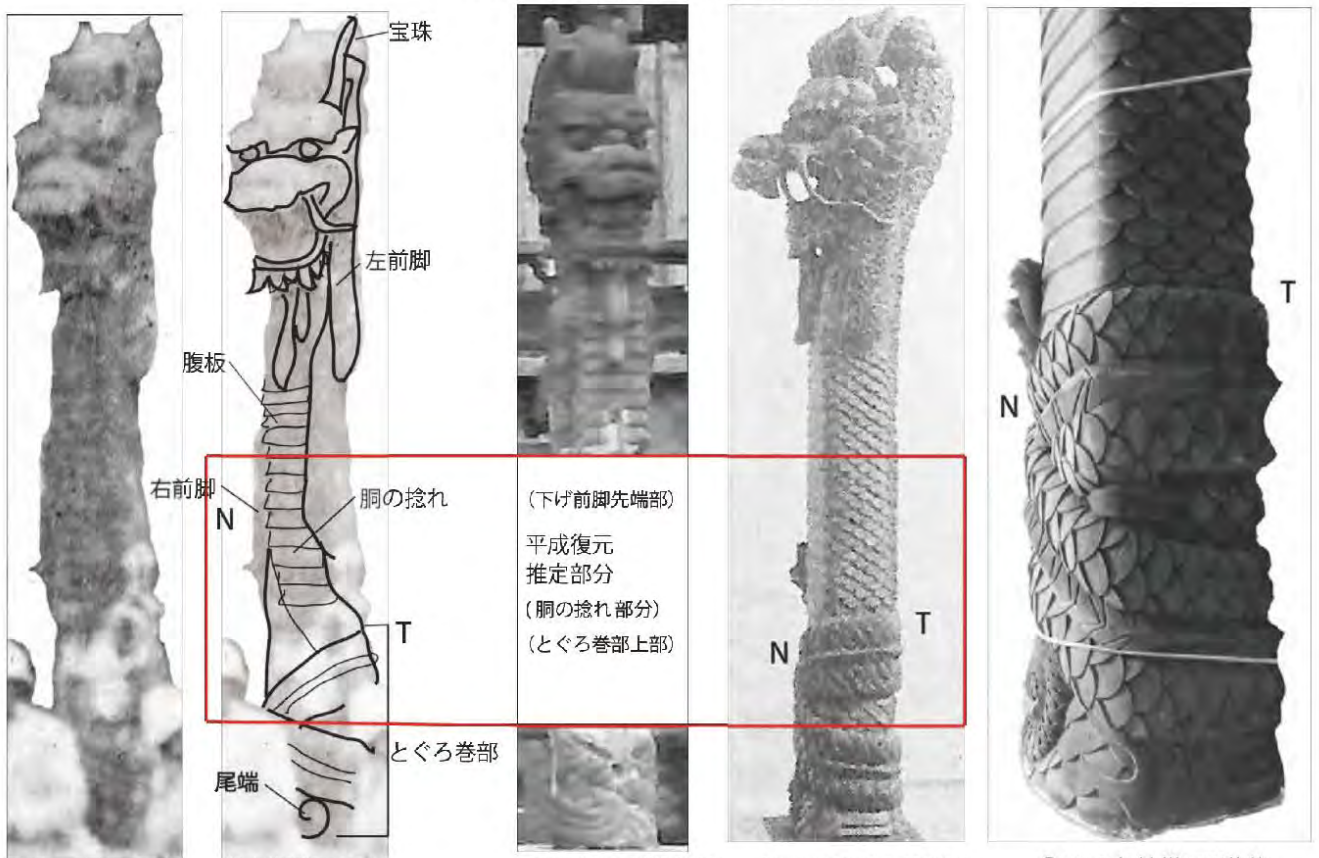
図4 阿形龍柱文様の詳細

①文様読み取り

②平成復元推測部分
[鎌倉撮影 1982 : 40]

③西村氏制作阿形龍柱
[正殿予備設計報告書 : 89]

④2019年被災阿形龍柱
とぐる巻部分 (正面と左面)
[筆者撮影]

仏海軍写真阿形龍柱文様読み取り図

(2)損傷した龍柱の損傷箇所と龍文様の詳細が明らかになった[図4 阿形龍柱]・[図5 吽形龍柱]

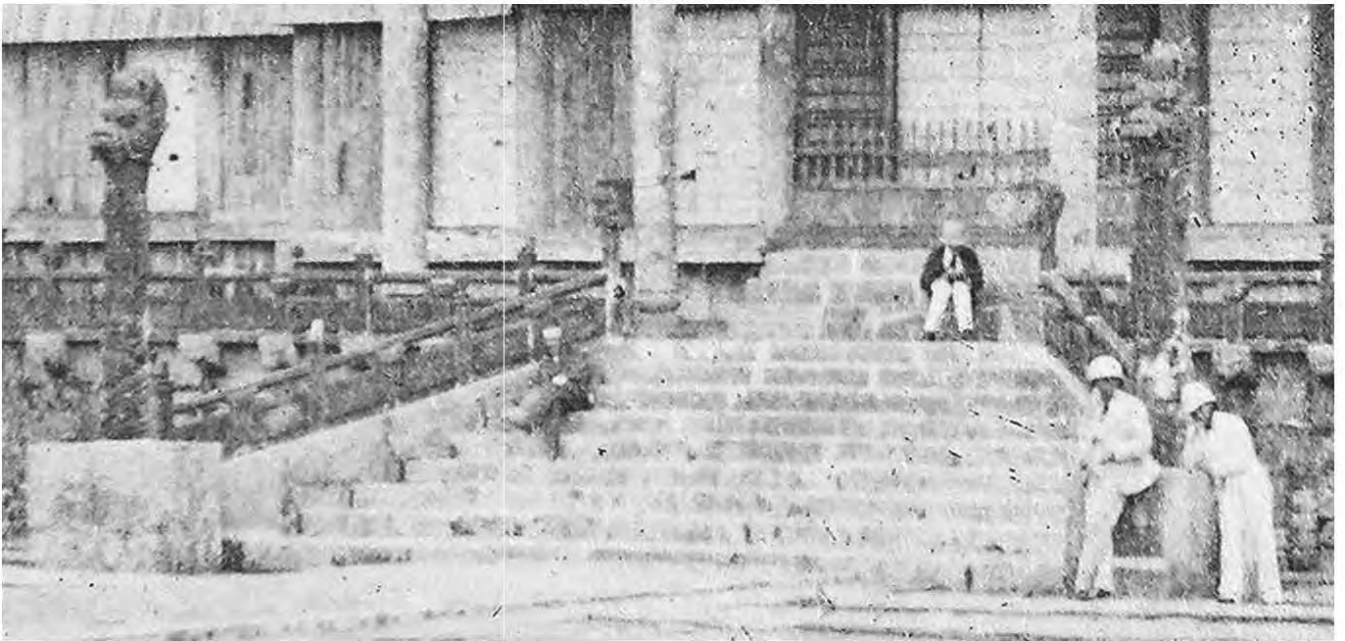
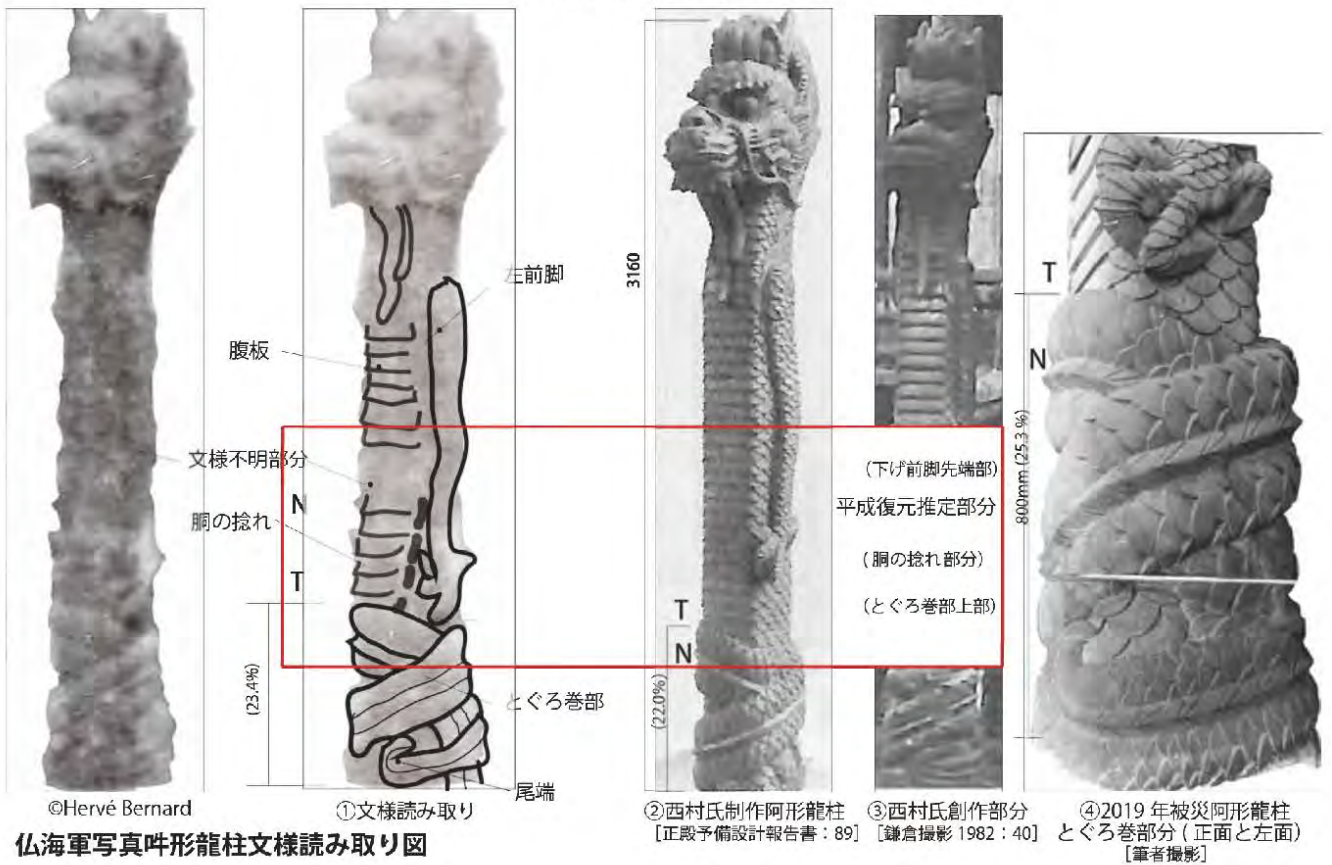
図5 吽形龍柱文様の詳細

仏海軍写真吽形龍柱文様読み取り図

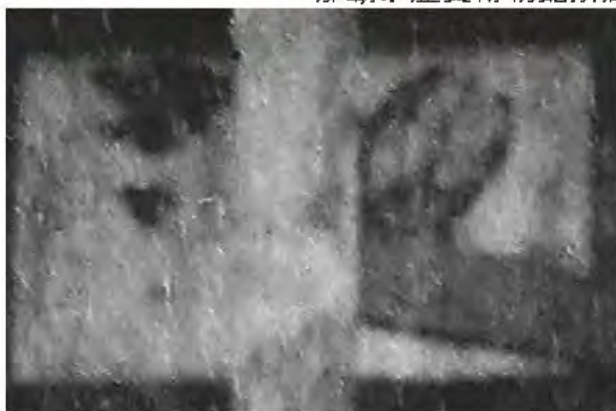
图6 百浦添御普請絵図帳 唐玻豊絵図

那覇市歴史博物館所蔵『百浦添御普請絵図帳』

(3)唐玻豊各部分の装飾文様の実態が判明した:『寸法記』(1768)・御普請絵図帳(1846)の唐玻豊絵図は概略図と判明[図6]。

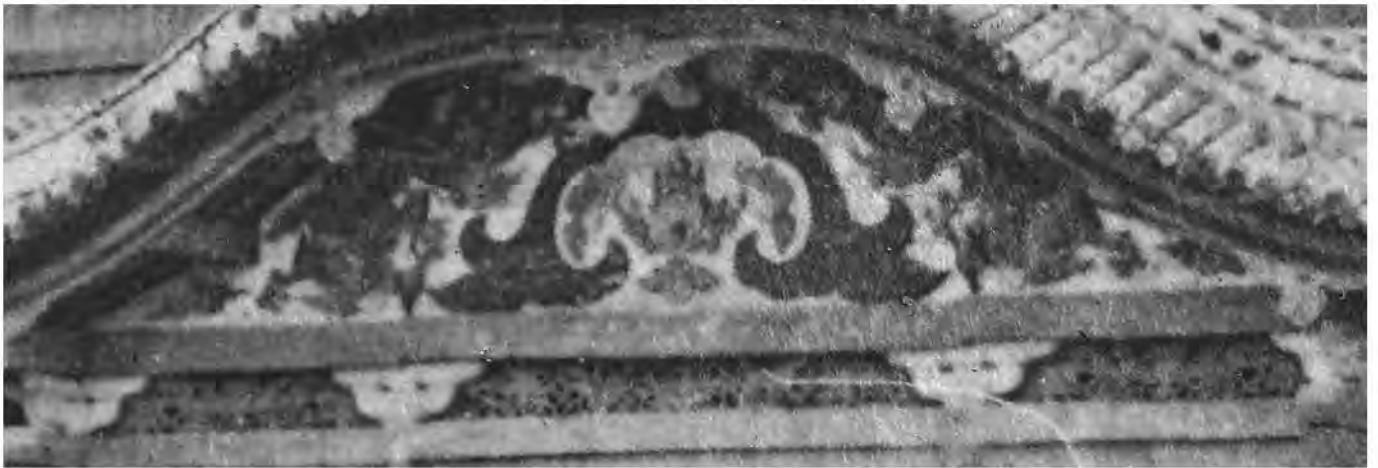
図6-3・4 唐玻豊妻面文様

百浦添御普請絵図帳(1846) 那覇市歴史博物館所蔵

昭和修理時唐玻豊妻面・透欄間図面

(3-3)唐玻豊透欄間透彫の牡丹獅子唐草文様が前項(3-1)と同じ文様であること[図6-3]

(3-4)唐玻豊妻壁の浮彫装飾[昭和修理図面との対応][図6-4]

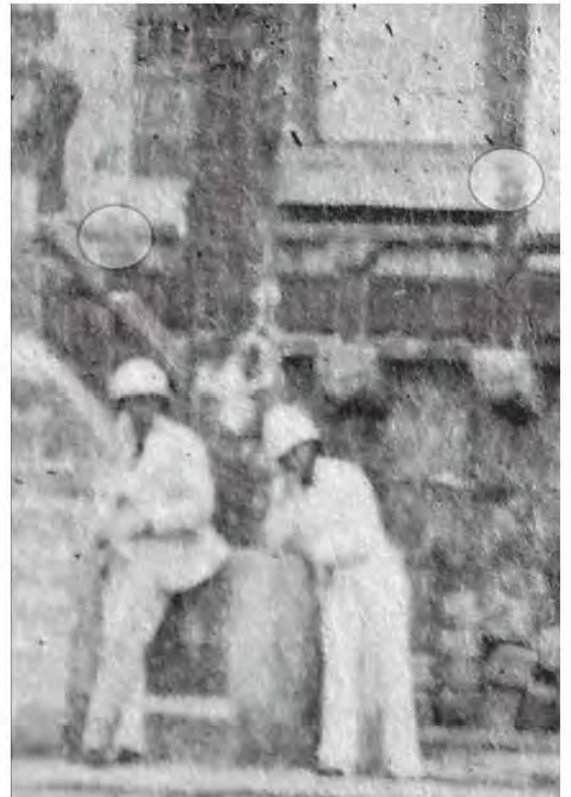
図9 正殿基壇欄干獅子の向き

図9 1838年冊封儀設営図(部分)欄干の獅子像 鎌倉[1982:写真41]伊従[2023:図3-3]

図9 百浦添御普請絵図帳 石ていし絵図の獅子像

(7)正殿基壇高欄親柱の獅子像の向き[図9]

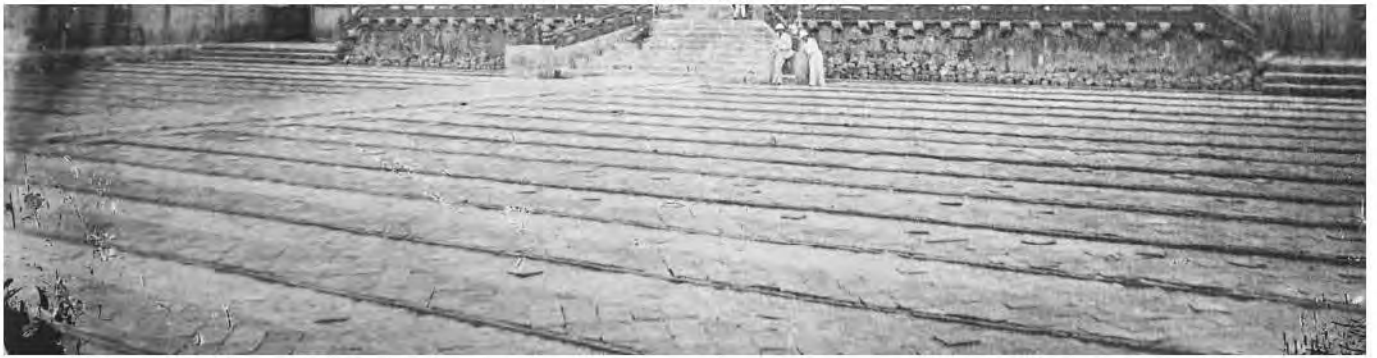
図10 御庭磚敷の詳細

所与条件の平面図(1889-92年測量図)

那覇市歴史博物館所蔵『沖縄県首里旧城図』(部分)

(8)御庭浮道が礎敷より高いこと[図10]

(9)御庭礎敷の詳細が判明[「沖縄県首里旧城図」と対応][図10]
