## 首里城正殿正面（付費區域）塗裝修復工程完成 以及正面左右側塗裝修復工程預定

# I. 首里城正殿外部漆塗裝飾修復作業計畫 (2016 年度~2018 年度)

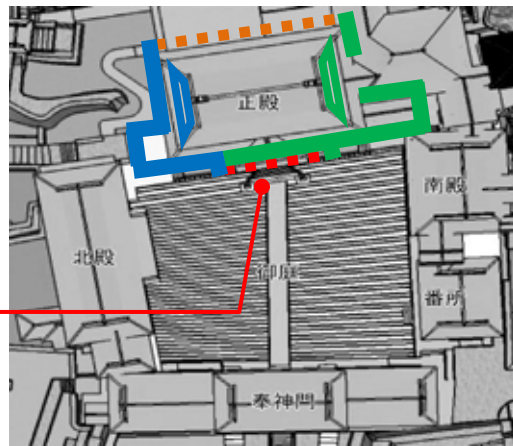
正面 (中央部分) (作業已完成)

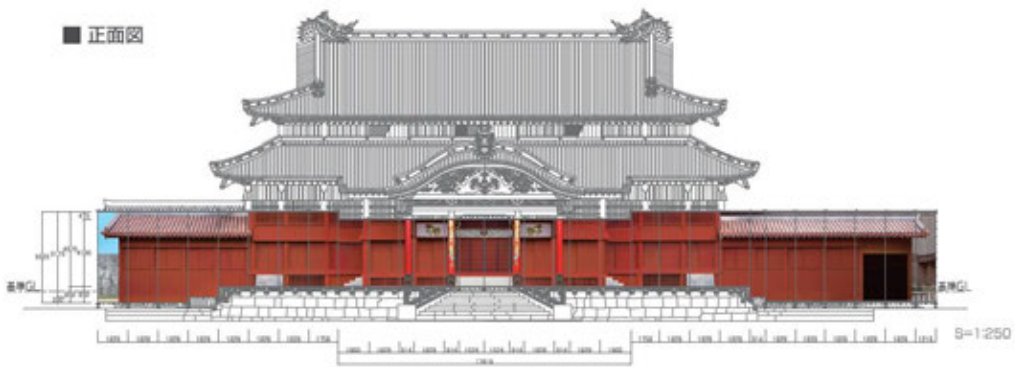
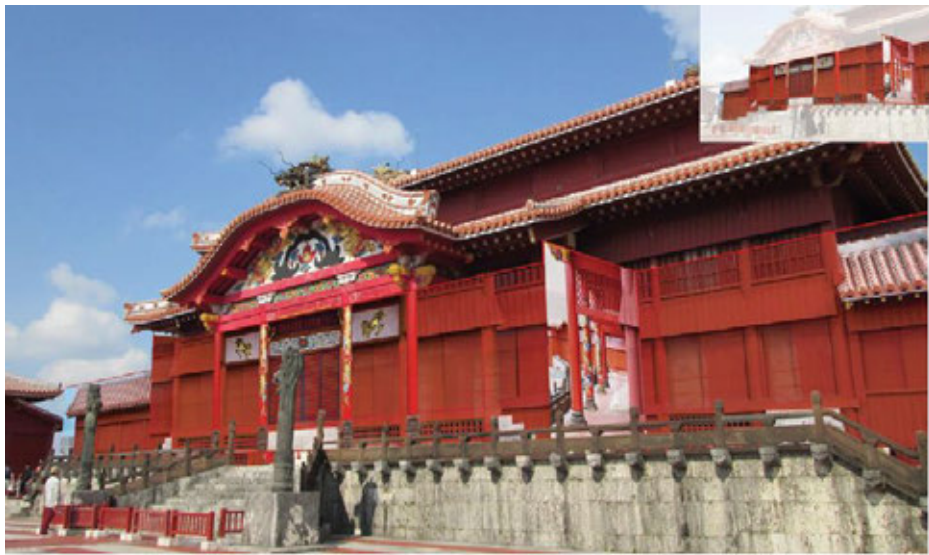
工程期間鷹架設置示意圖

※由於為合成示意圖，與實際情況有些許差異。

※有關首里城正面的塗裝修復等工程，下部預計設置的鷹架，盡可能會讓外表看起來較協調且無違和感。除此之外，我們計畫在一部分工地使用網狀布，以便讓來園遊客能夠參觀到塗裝修復的工程情況。

(但是依塗裝工程而異，可能會有需要遮蓋防止紫外線或是調整溫濕度的布。)

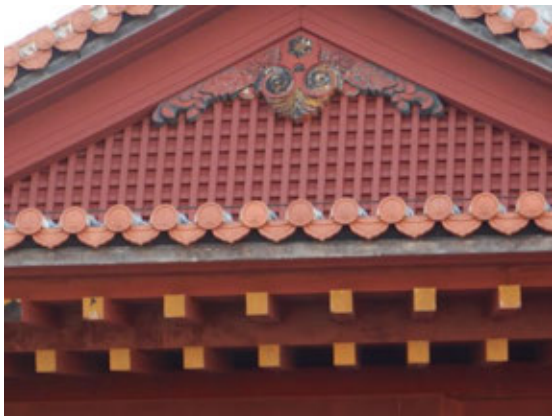
【入母屋(歇山頂式)部分 懸魚、垂木等退色】

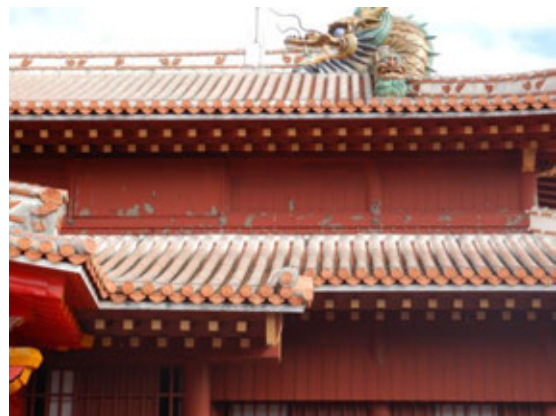
【外壁部 漆剝落】

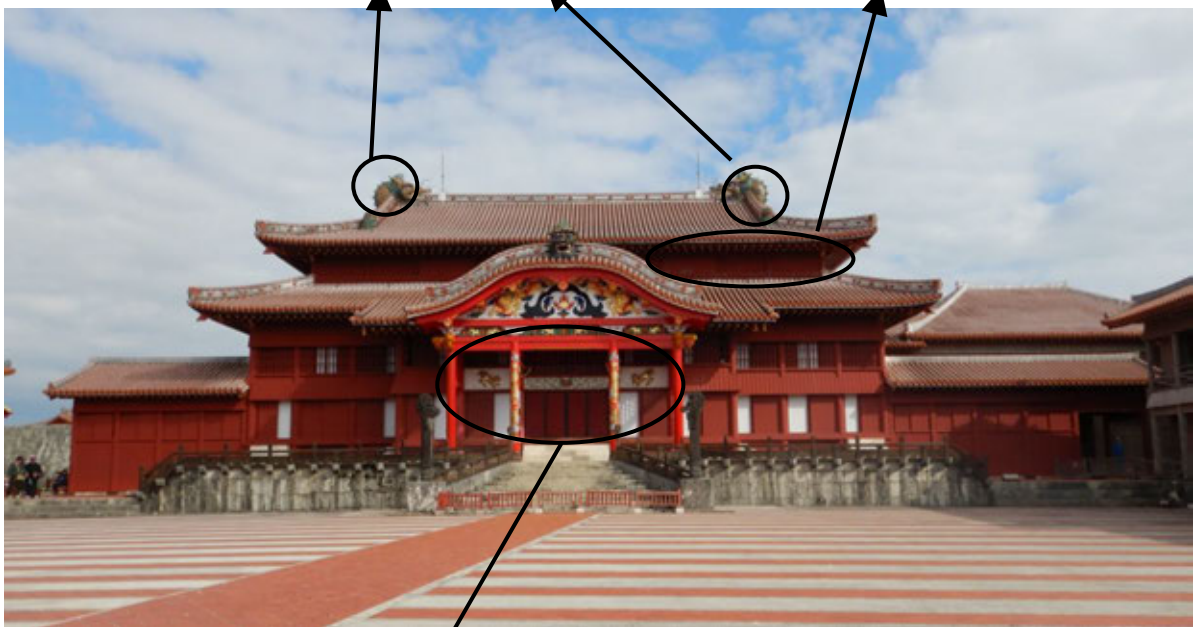
【向拜柱】

塗漆修復完成

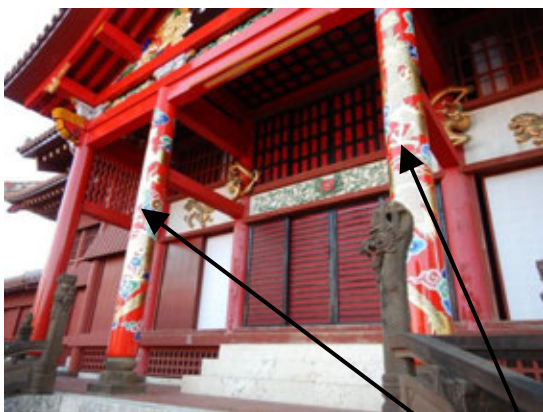
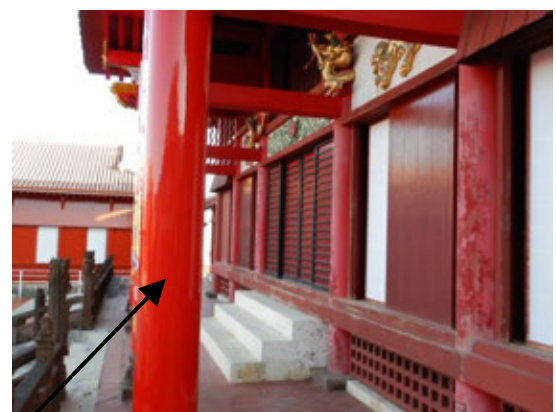
【向拜內側柱、敷居（門檻） 漆劣化】
