首里城公園調査研究年報

第 13 号

(令和 3 年度号)

RESEARCH REPORT FROM SHURIJO CASTLE PARK

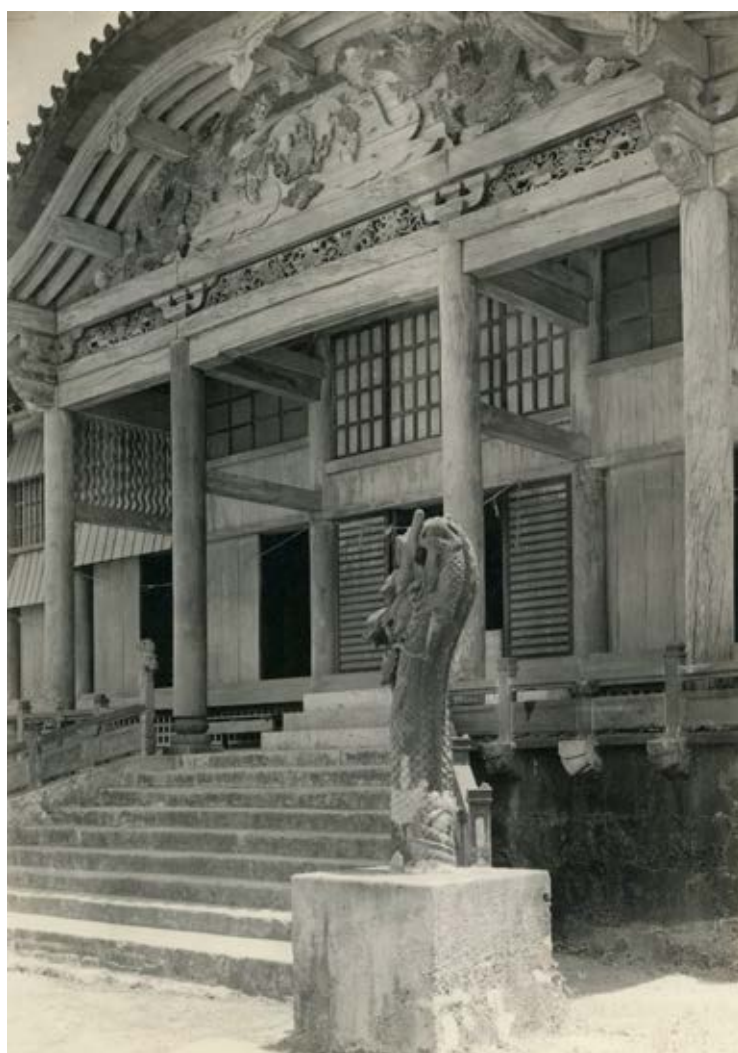
表紙写真 首里城正殿 唐破風・大龍柱

昭和初期の大修理工事完了（1933〈昭和8〉年）より後、沖縄神社拝殿として使用されていた頃の首里城正殿の古写真。手前の大龍柱は、1879（明治12）年の廃藩置県以降に本来の長さから短く胴体が切り取られ、首と台座に近い胴体下部が接合されたものと見られる。
