《資料紹介》 森政三コレクション 守礼門解体修理時の古写真

森政三コレクションの地図・図面・古写真の紹介を過年度より継続して行っているが、今回は、1936年（昭和11）から翌年にかけて行われた保存修理時に撮影されたとみられる古写真について紹介する。

II. 戦前の守礼門修理

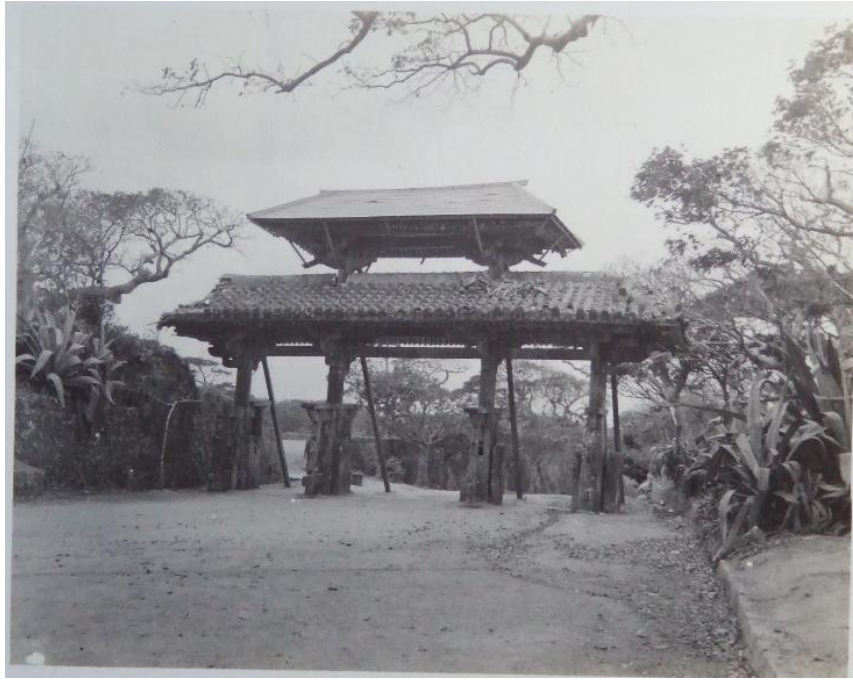
写真 1

写真1は解体修理前の画像と思われる。守礼門の裏側から撮影されている。扁額が外され、上層屋根には覆いらしきものが掛けられ、軒に仮設の補強材が施されている。下層屋根には瓦が積み上げられている。表側には倒壊防止の添え柱が四本たてられている。

解体修理前の守礼門。1936 年（昭和 11）頃。

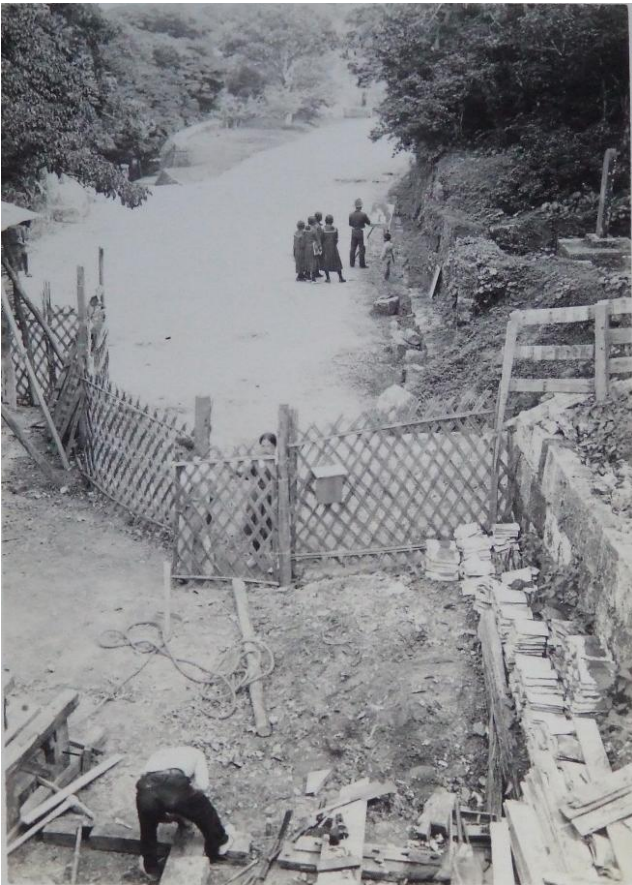
修理中の守礼門屋根からの風景。

写真 2 は、守礼門の屋根から作業をしている大工、綾門大道でキャンパスに絵画を描いている男性を女学生と児童が見ている。工事区域の仮囲いは竹を使ったものを使用している。写真 3 は、のこぎりで柱の加工を行っている。写真 4・5 は鉾がけを行って柱を加工している。写真 6 は、柱のほぞを鑿で加工している。写真 8 は左側に鑿で木材を加工している大工、右側に加工した料枱が積まれている。また、写真 6 の画像の奥に写っている調書をとっているネクタイ姿の人物はおそらく森政三で、後ろのネクタイ姿の人物は仲座久雄ではないかと思われる。

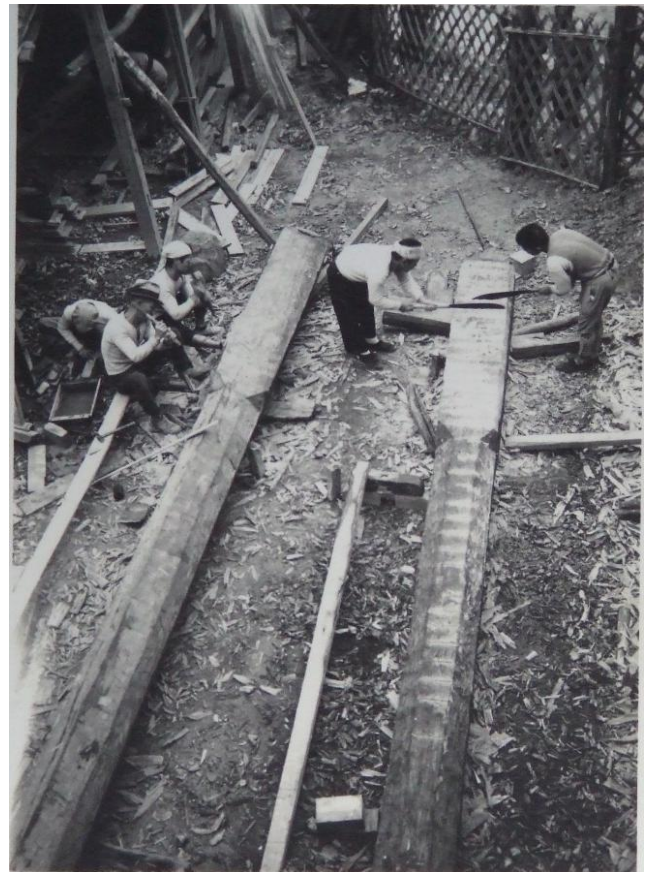
写真 3

柱の加工を行っている。

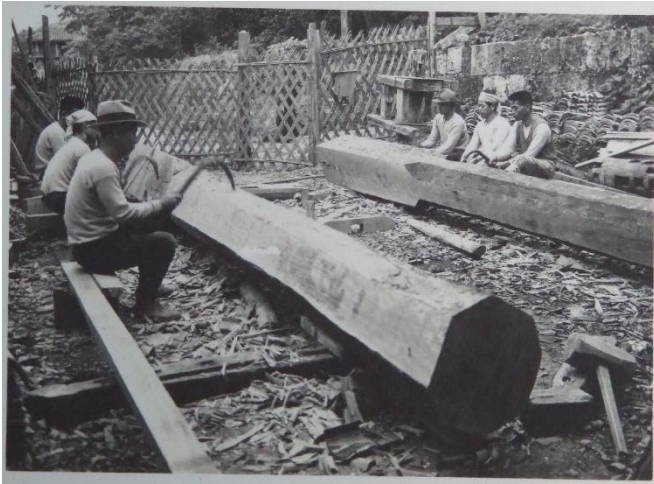
写真4
柱の鉋がけを行っている。

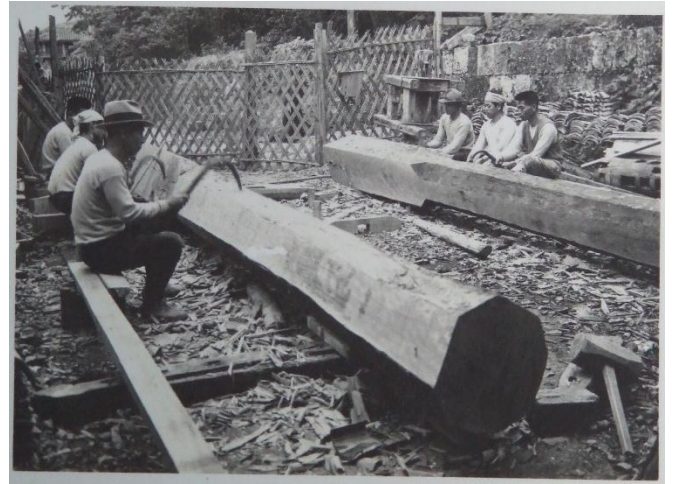
写真5
柱の鉋がけを行っている。

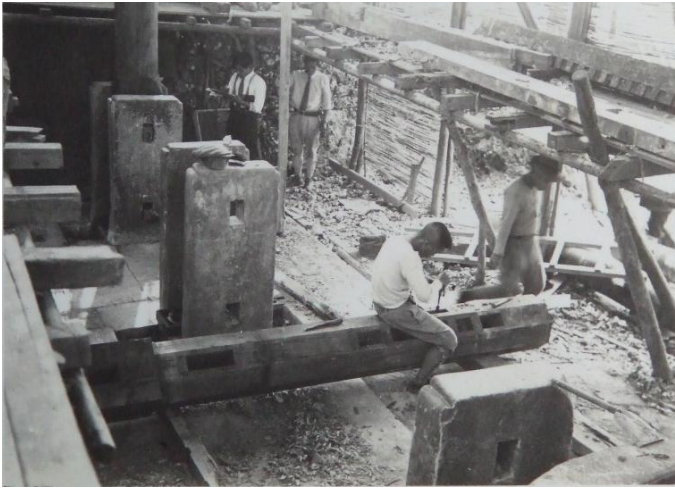
写真6
柱のほぞを加工している。

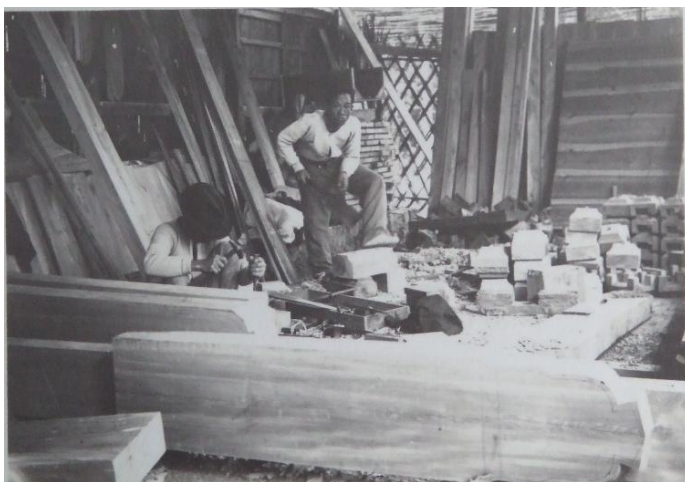
写真8
柱・料栱等の部材の加工風景。

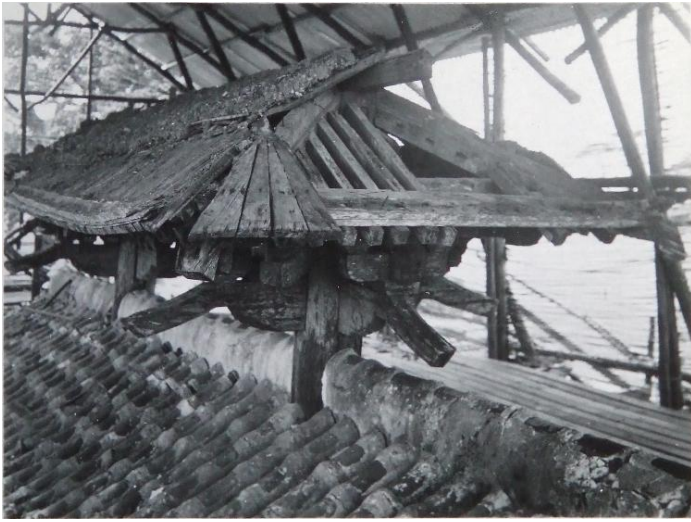
写真 10
解体中の上層屋根。

写真 10・11 は解体中の上層屋根。写真 12 も解体中の上層屋根で竹と土で葺いていることが分かる。修理も解体した状況を把握したうえで同じように伝統技法で修理を行ったと思われる。写真 13・14・15 は、上層屋根の隅木。料枱を撮影している。修理前の現状写真と思われる。写真 16・17 は、頬かむりをして、着物にたすき掛けの女性が石臼と杵で漆喰餅を現場で製作している。写真 18 では、着物の女性が板に土のようなものを載せて運んでいる。おそらく屋根の葺土を運んでいるものと思われる。写真 20・21 は瓦の葺き替え作業。ここも着物の女性が藁で作ったと思われるガンシナー⁴の上に板を載せて、その上に瓦を何枚も載せて屋根の上まで運んでいる。建物の修理工事は、男性の仕事のように思われるが、このように戦前には瓦葺作業に恒常的に女性の役割もあったことが伺える。写真 19 は挟石の画像で、埋める前の本来であれば地中部分のところまで撮影している。挟石には「は北」と記されており、おそらく北側柱の挟石だと思われる。

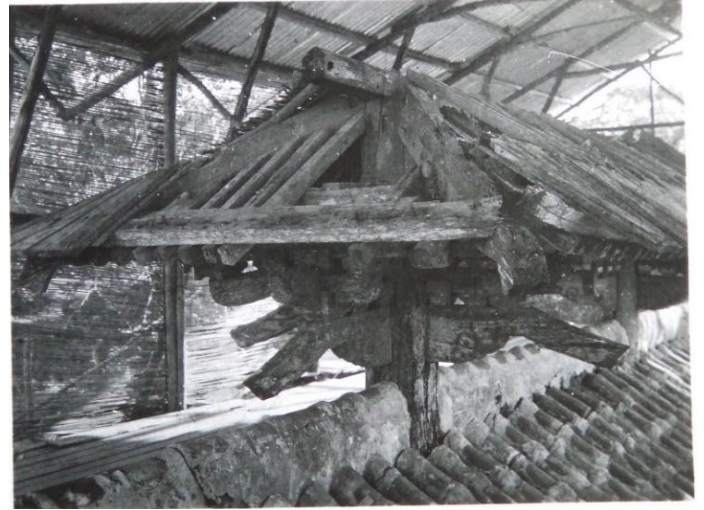
写真 11
解体中の上層屋根。

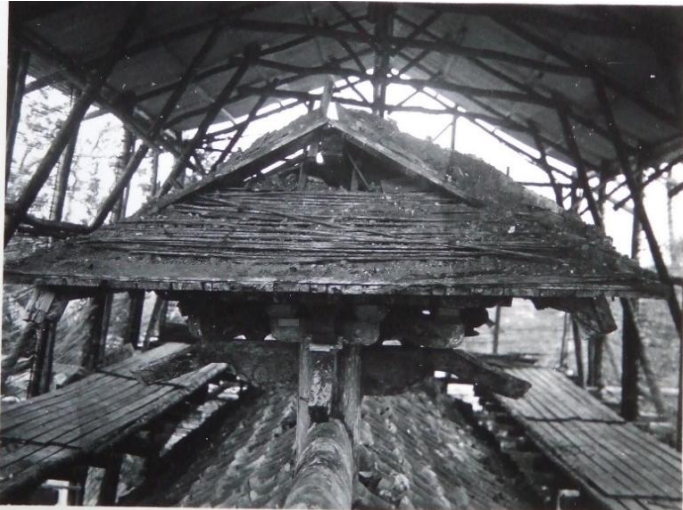
写真 12
解体修理中の上層屋根。竹と土で葺いている。

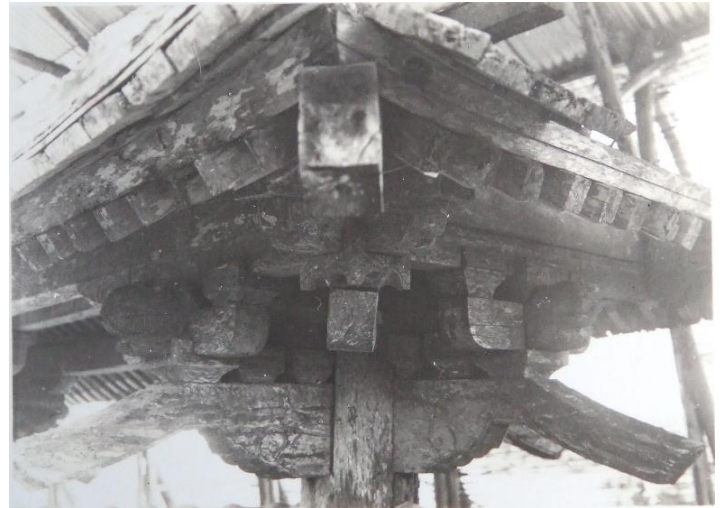
写真 13
上層屋根の隅木。

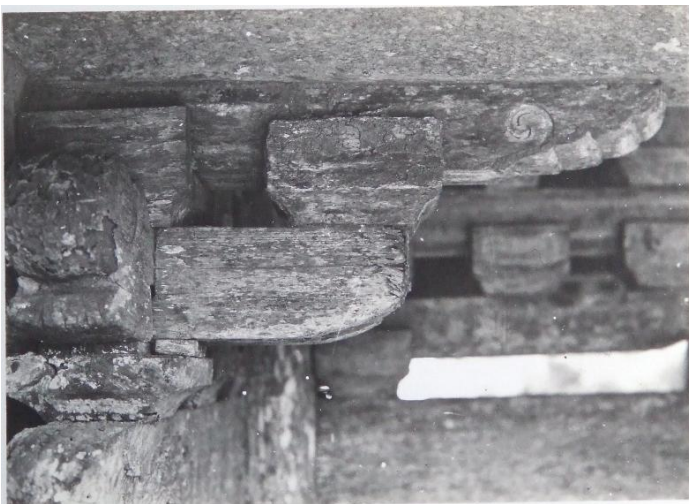
写真 14
料栱。

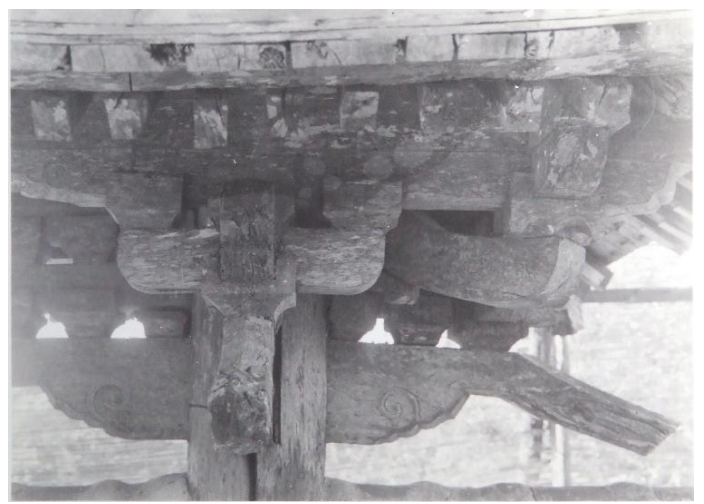
写真 15
料栱。

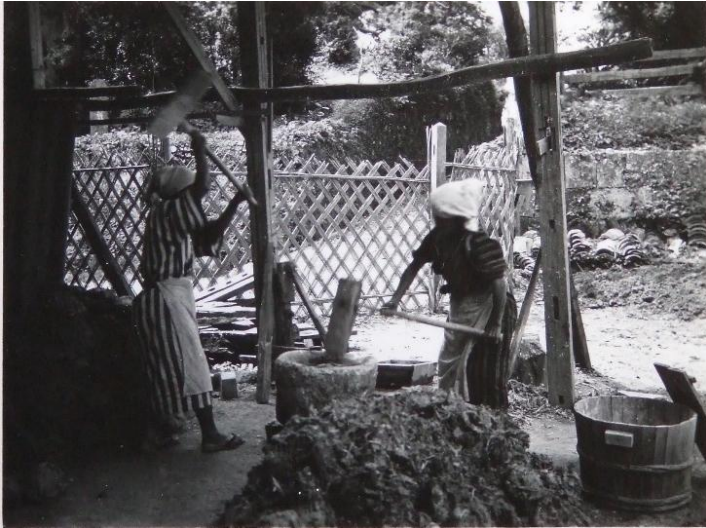
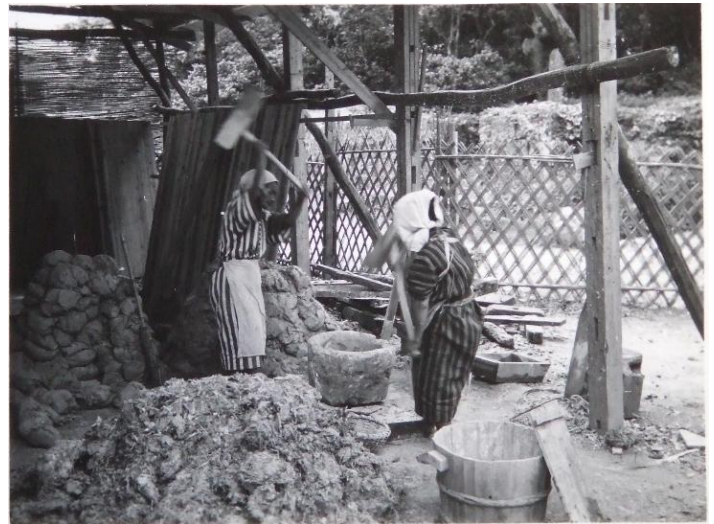
女性が石臼と杵で漆喰餅を作っている。

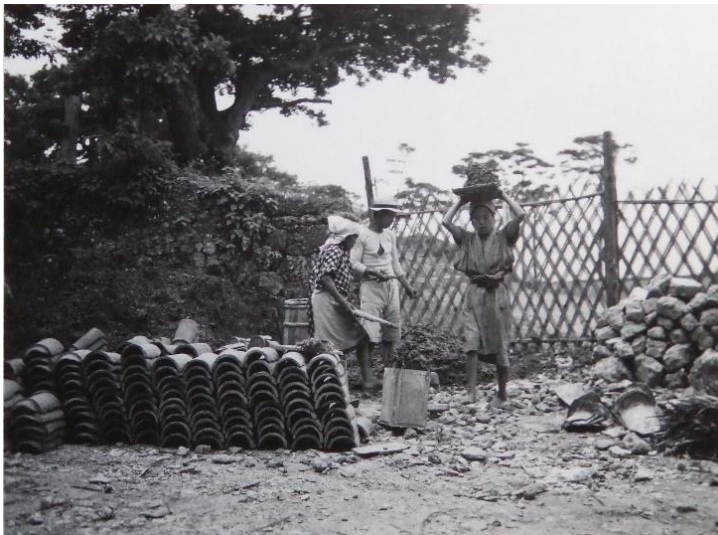
写真 18

女性が屋根内部の葺土を運んでいる。

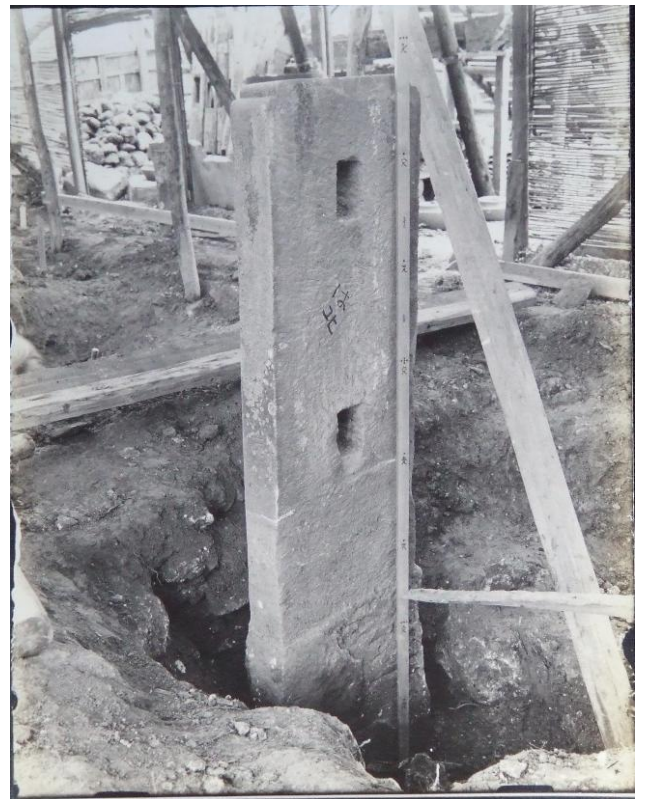
写真 19

守礼門柱の挟石。

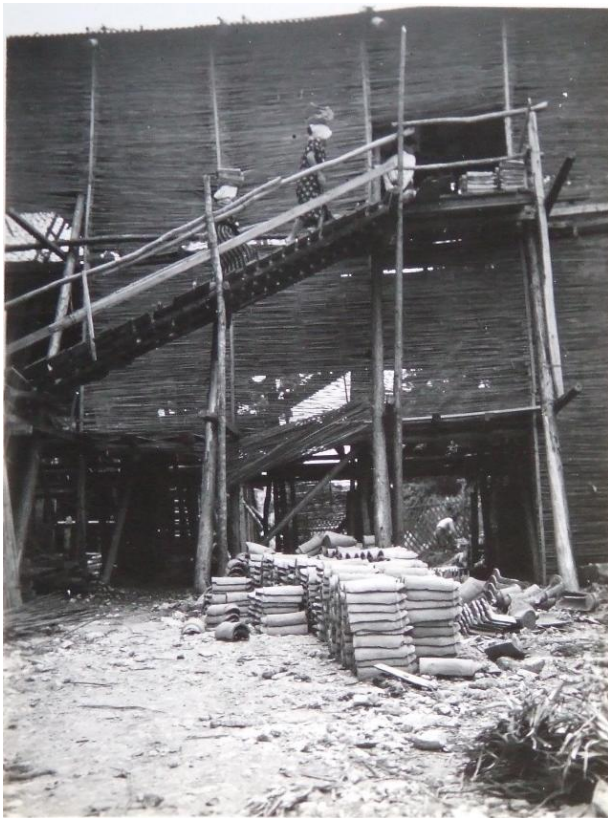
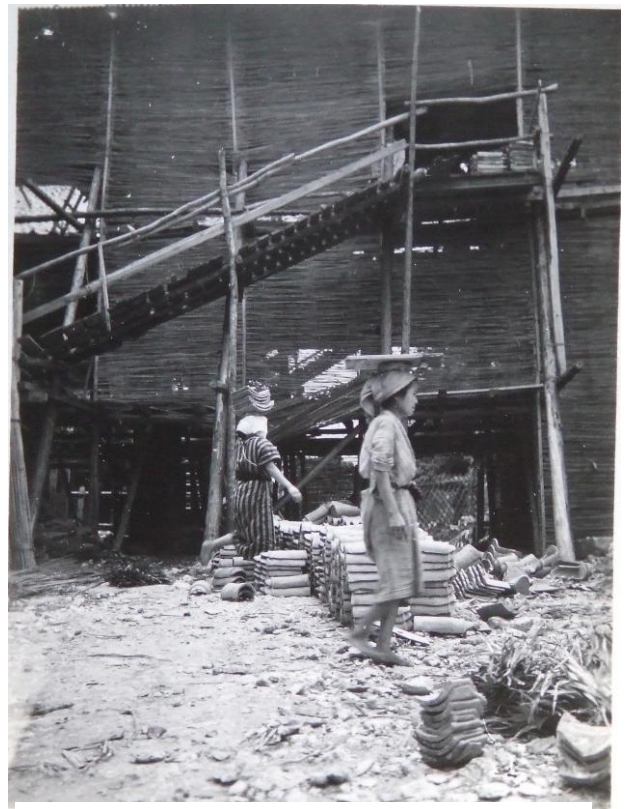
瓦の葺き替え。女性が瓦を運んでいる。

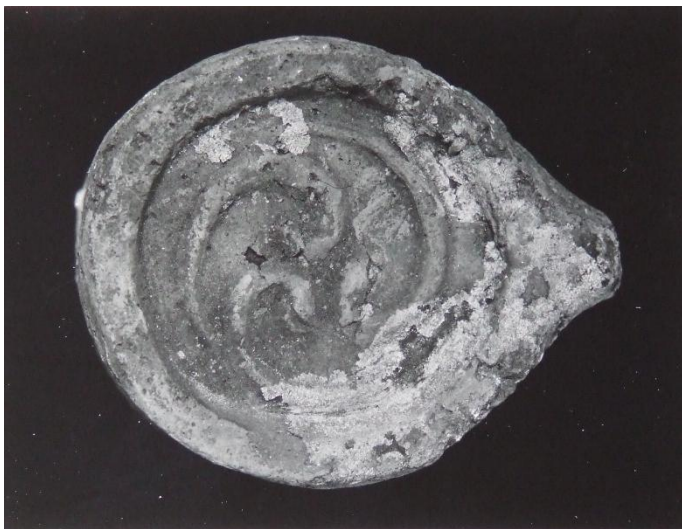
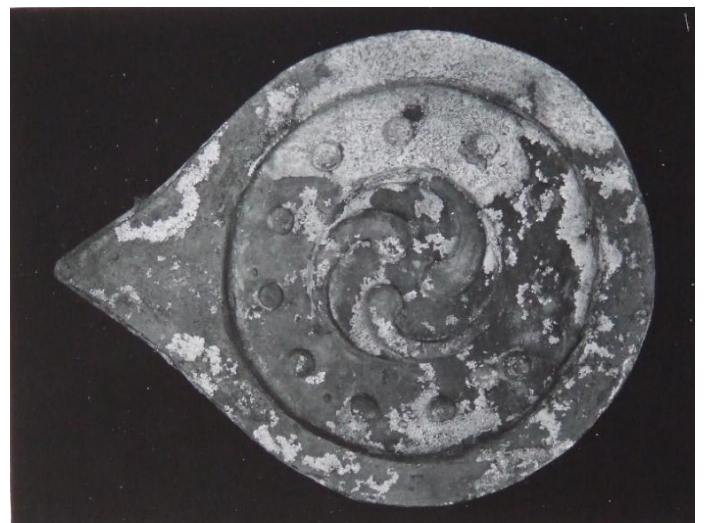
降棟の飾瓦。オリジナルの古瓦か。

写真 22・23 は降棟の飾瓦で、オリジナルの古瓦ではないかと思われる。宝珠形で尾の長い巴紋を描いている。写真 24・25 も降棟の飾瓦の側面画像と思われる。写真 22・23 の側面画像かは検討を要するが、瓦当紋がある先端部分と思われる画像左の上部が突き出しているので宝珠形である。降棟の飾瓦は上層屋根四枚、下層屋根四枚あり、写真は 2 種類である。また、宝珠形で瓦当紋が巴紋の飾瓦の下に桃を描いた飾瓦があるが、森政三コレクションには写真が残されていない。

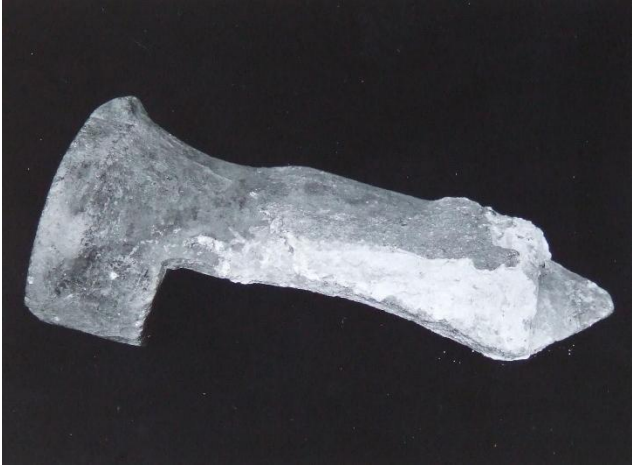
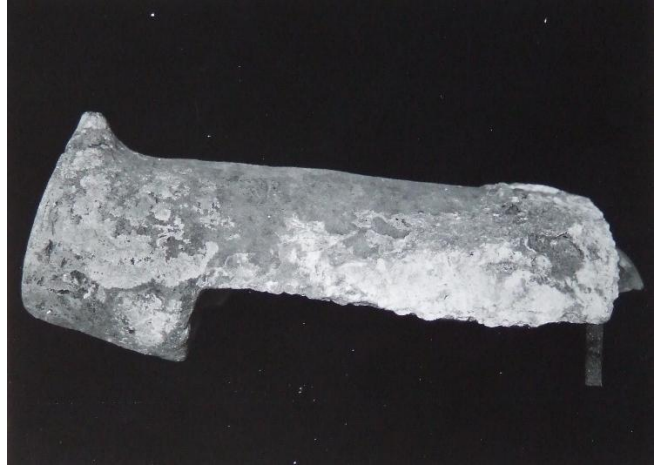
降棟の飾瓦側面の画像か。

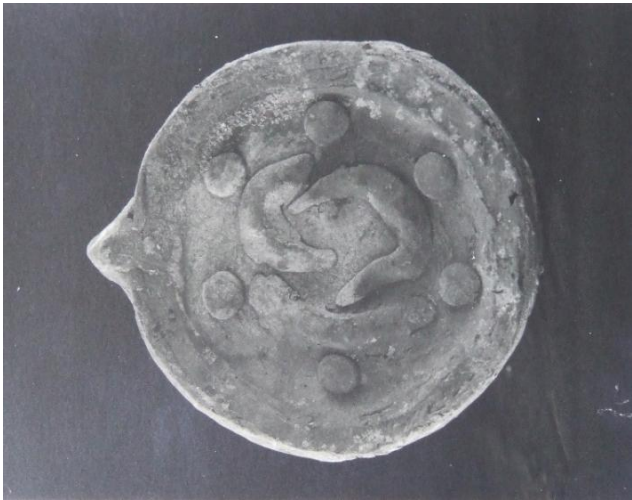
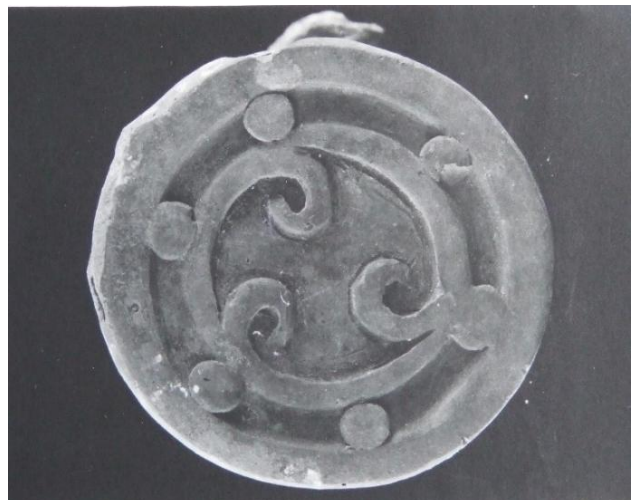
降棟の飾瓦。試作途中の画像か。

写真 26・27 は巴紋の形状がかなり崩れた軒瓦となっている。写真 26 は左側に突起物があり、宝珠形のようにみえるがほぼ丸瓦である。写真 27 は丸瓦である。古瓦ではないと思われる。使用できなくなった飾瓦の代替として製作した試作品であろうか。用途は検討を要する。

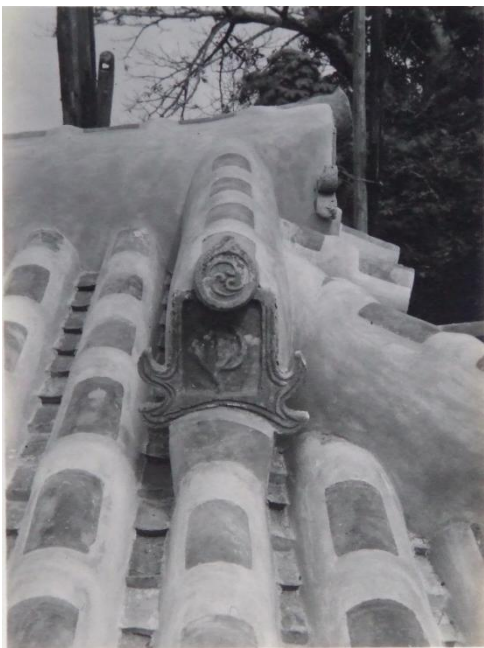
修理後の下層降棟の飾瓦。

写真 28 は修理後の下層降棟の宝珠形巴紋の飾瓦である。写真から写真 22・23 とは別のものと思われ、なおかつ古瓦の再利用ではないかと思われる。

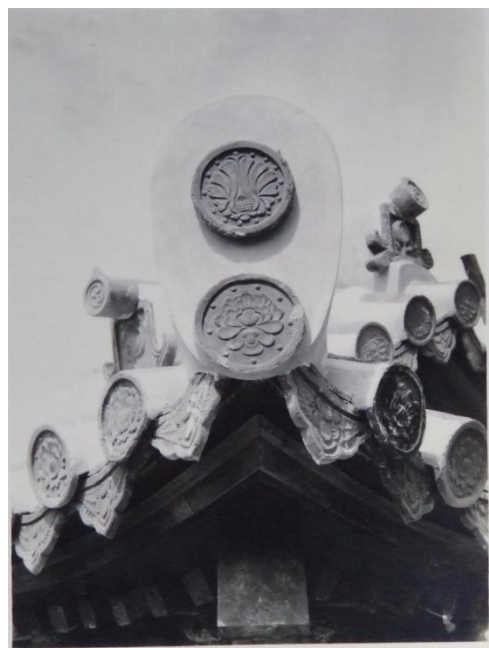
修理後の下層隅棟の軒丸瓦。

写真 29 は修理後の下層隅棟の軒丸瓦である。

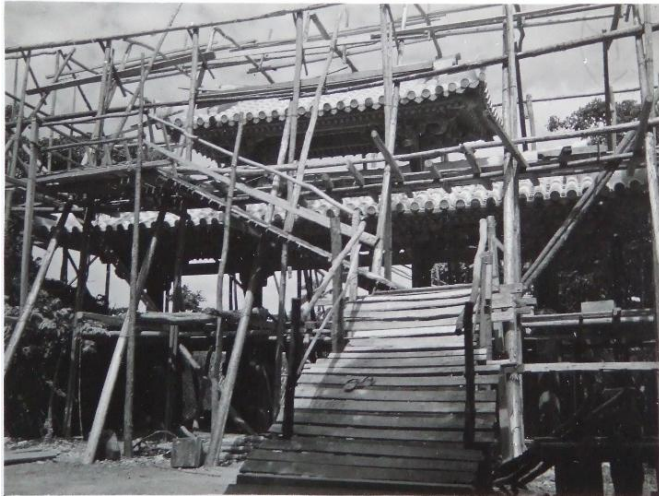
写真 30

足場。素屋根が外され、ほぼ完成時と思われる。

写真 30・31・32 は足場が掛かっているが屋根が外されている画像となっている。瓦の漆喰から葺き替え直後と思われるので、ほぼ完成した時期の写真ではないかとおも

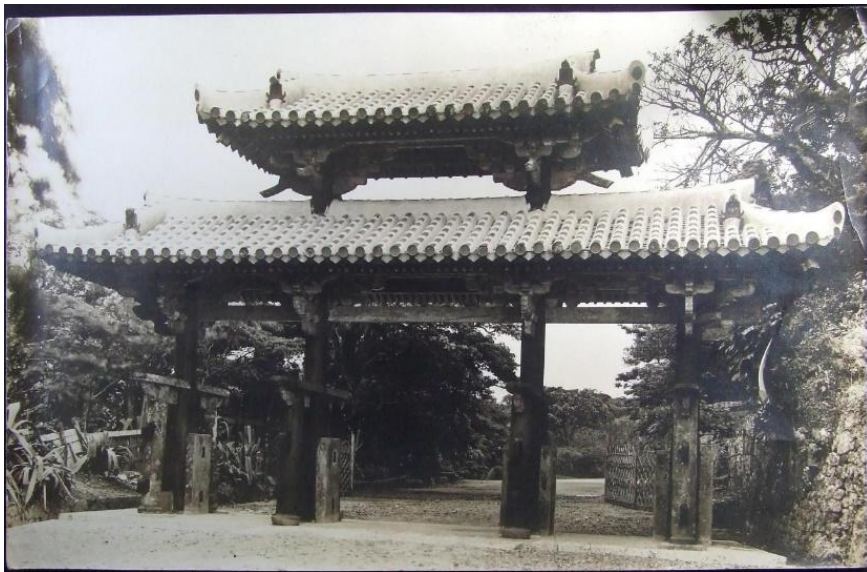
解体修理を終えた守礼門（1937年（昭和12）頃）。

写真 33 は上層屋根・下層屋根とも白っぽく写っており、経年劣化して黒変しているようにみえないことから葺き替えたばかりで解体修理をほぼ終え、足場が外された状態の守礼門となっている。おそらく 1937 年頃の守礼門と思われる。ただし足場が外されているが扁額はまだ掲げられていないことが分かる。
