報告資料

安里 進

- 1、正殿欄干親柱の獅子像の検討
- 2、大龍柱遺物の3D合成
- 3、小龍柱の胴体捻れの検討
- 4、玉座御床の「黄塗り」技法

1、正殿欄干親柱の獅子像の検討

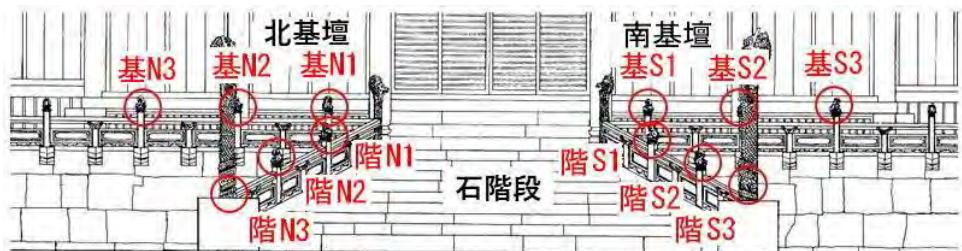
図 1：正殿の基壇と石階段の親柱獅子像

- 正殿正面の基壇と石階段の欄干には、北側・南側に合計 12 本の親柱に獅子像が彫刻されていた（図 1 ○印）。
- これらの獅子像は、明治期にすべて欠失したため古写真では具体的な形状を確認することができない。
- 「王国末期古写真」（仏海軍撮影）でも不鮮明なシェルエット状態だ（図 9 参照）。

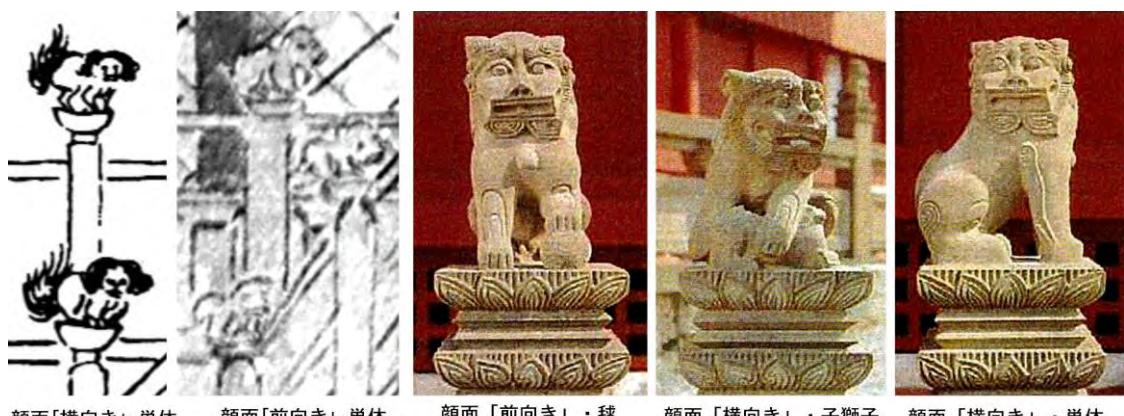
図 2：左から『寸法記』『正殿前城元設営絵図』平成復元の親柱獅子像

- 『寸法記』『御普請絵図帳』『正殿前城元仲秋宴設営絵図』『正殿前城元設営絵図』などの 18~19 世紀の王府絵図には 12 本の親柱に獅子像が描かれている。
 - これらの絵図の獅子像は、単体で（毬や子獅子を伴わない）、南北の獅子の体部が向き合う（相対向き）という点で一致している。
 - しかし顔の向きに違いがある。『寸法記』と『御普請絵図帳』の獅子は御庭に向くが、「正殿前城元仲秋宴設営絵図」と「正殿前城元設営絵図」は体部と同じく南北で向き合う（相対向き）。
 - ここでは、獅子像の顔面の向きについて、①体部と同じ向きを「前向き」、②体部に直角向きであり向く形を「横向き」と呼ぶことにする。
-
- 一方、平成復元の獅子像は、体部や顔の向きが絵図と異なるだけでなく、絵図にはない毬や子獅子を伴うものがある。
 - 平成復元の獅子像の姿態は、史資料の根拠がなく任意に制作したものであり再検討が必要である。

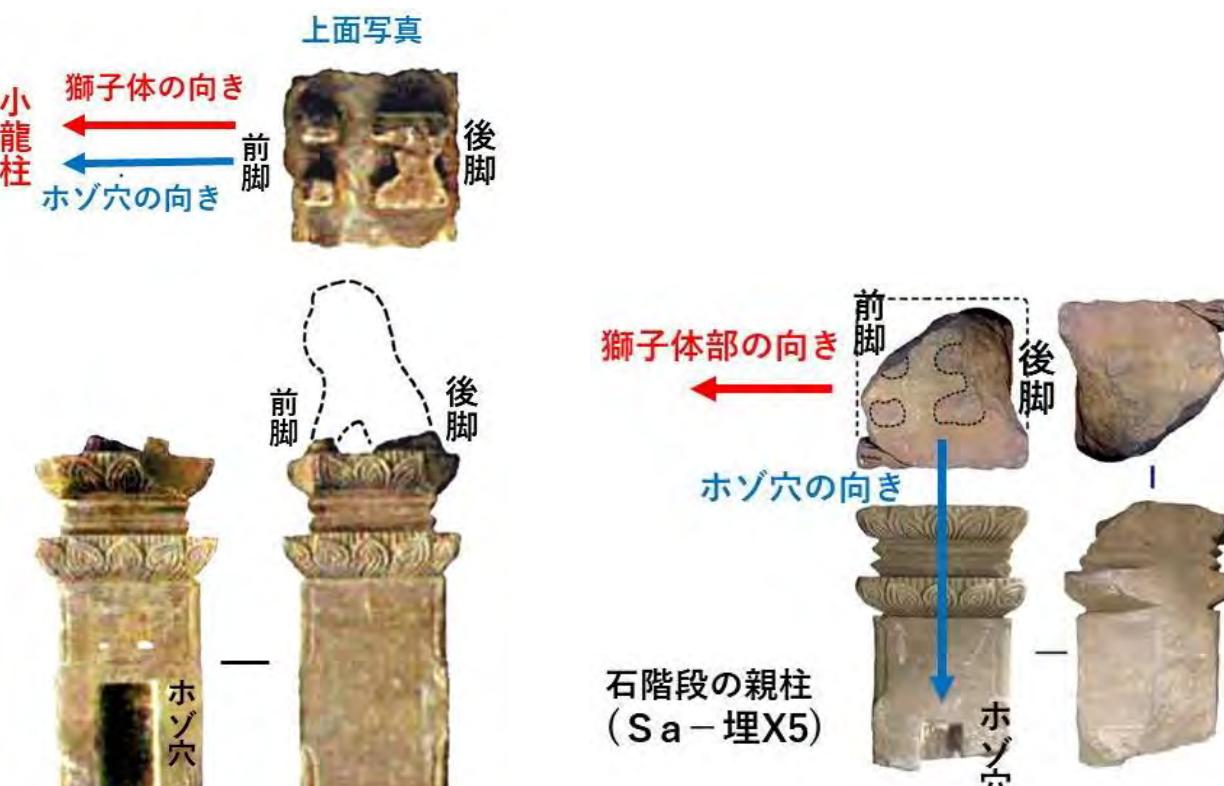
図3：基壇親柱の獅子体部の向き

- ・欄干親柱の出土遺物には、獅子像台座に脚の痕跡が残っている。大きい後脚と小さい2つの前脚の位置から獅子像体部の向きが分かる。
- ・親柱には笠石を連結するためのホゾ穴がある。遺物のホゾ穴の位置から、基壇の親柱と石階段の親柱の区別ができる（第1回報告会の安里報告資料III-4 参照）。
- ・ホゾ穴の位置と脚跡から、獅子像体部の向きが分かる。
- ・首里城跡正殿地区出土の基壇の親柱遺物2本（Sa-埋2016-11*、Sa-埋2016-12*）について、獅子体部が小龍柱の方向に向くことを確認した。*首里城跡正殿地区出土遺物No.
- ・基壇の親柱遺物の獅子像は、南北基壇の親柱獅子像体部がホゾ穴の方向（小龍柱の方向）に向く相対向きである（図3）。
- ・石階段親柱遺物（Sa-埋X5*）も、南北欄干の獅子体部が階段の内側に向く（向き合う）相対向きだ（図4）。*正殿地区出土の未報告遺物
- ・また、基壇・石階段の親柱遺物には毬や子獅子の痕跡がない。正殿の親柱獅子像は、絵図と同じく毬や子獅子を伴わない単体だったことも確認できた。

獅子体部は、ホゾ穴の方向（小龍柱の方向）に向いている。

ホゾ穴の位置と脚痕による獅子体部の向きが図3の基壇親柱と異なる。

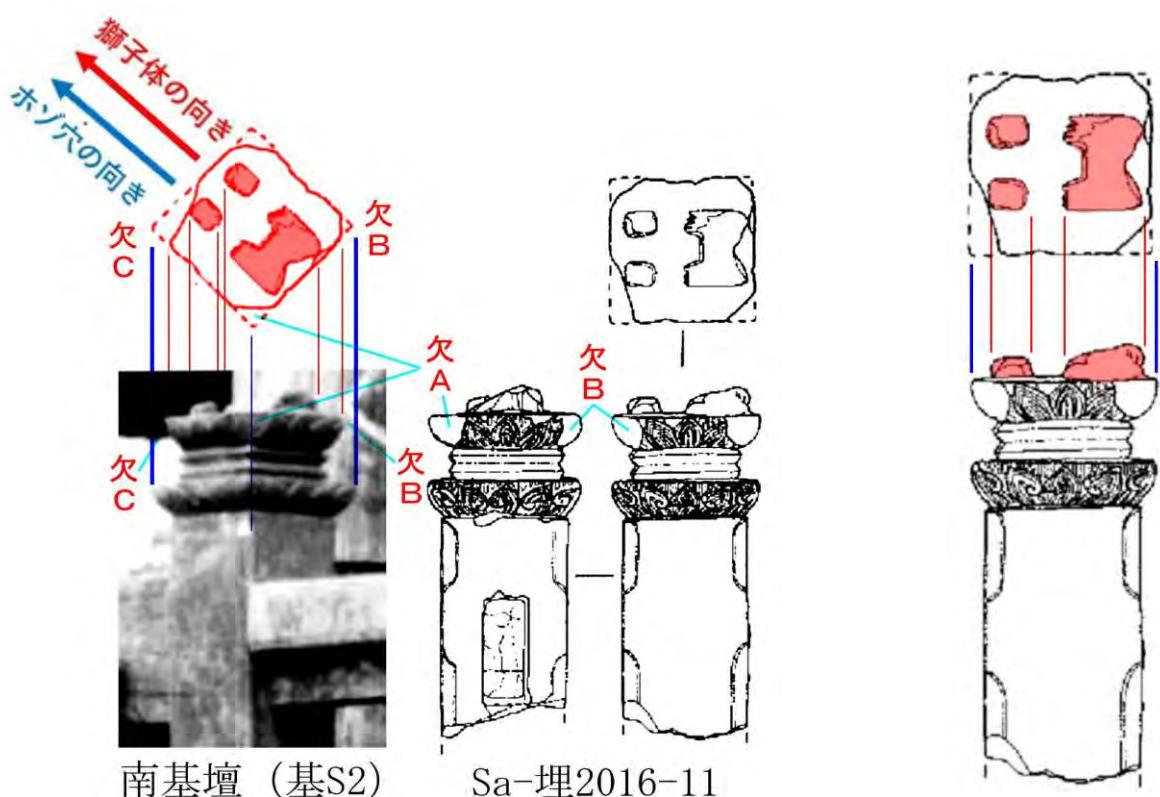
図6：Sa-buri 2016-11と南基壇(基S2)の比較による獅子像の向き
基S2古写真是鎌倉芳太郎写真 (K1246)

- ・親柱遺物の側面図と上面図における獅子前脚と後脚の位置的対応関係は、図5のようになり、側面図の前脚・後脚から上面の前脚・後脚の位置がわかる。これとホゾ穴の位置から獅子像体部の向きを知ることができる。
- ・遺物におけるこの関係を、親柱を側面から撮影した古写真に応用することで、獅子像体部の向きを知ることができる。
- ・図6左は、南基壇の基S2（図1参照）の古写真に、親柱遺物Sa-埋2016-11の上面図を基S2の撮影アングルに合わせて配置したものである。
- ・古写真の基S2獅子台座には、左側に小さい前脚、右側に大きな後脚の痕跡が写っている。
- ・Sa-埋2016-11と基S2は、獅子像台座コーナー部分の欠損状態や前脚・後脚の位置も一致するので、Sa-埋2016-11が基S2の残欠と特定できる。
- ・古写真の基S2の左右に笠石が連結している。ホゾ穴はこの連結面にある。
- ・古写真の脚痕石と笠石の位置から、基S2の獅子像体部がホゾ穴の方向（小龍柱の方向）に向いていたことが確認できる。
- ・同様な作業をSa-埋2016-12について古写真との比較を行った結果、Sa-埋2016-12は南基壇の基S3の残欠で、いずれも獅子像体部が小龍柱に向いていたことを確認した。

図5：側面と上面の前脚・後脚の位置的対応関係 (Sa-buri 2016-11)

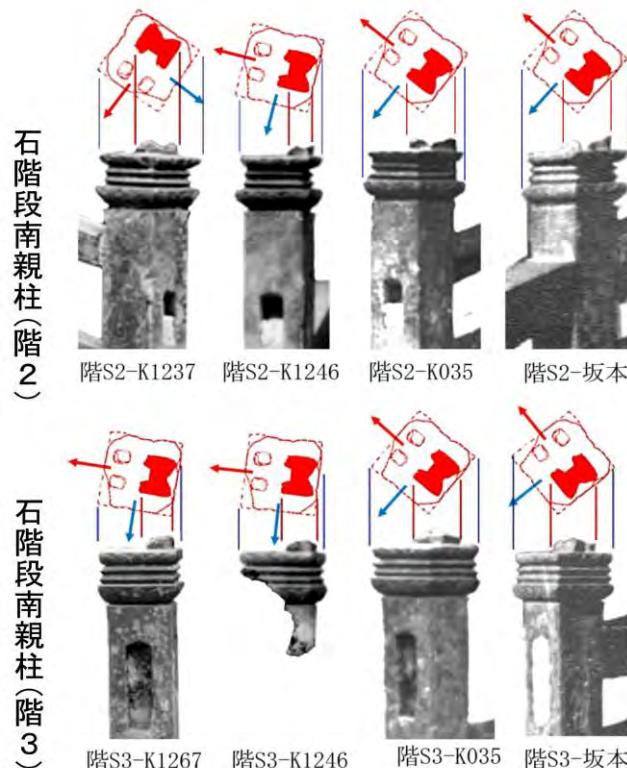
図 7：石階段南親柱（階 2・階 3）の獅子像体部の向き
矢印の赤は獅子像体部の向き、青はホゾ穴の方向。「K1237」などの K 番号は鎌倉芳太郎写真番号、「坂本」は坂本万七写真。

- 同様な作業を、Sa-埋 2016-11 の上面図をモデルにして、親柱の獅子像脚部が写っている石階段親柱の階 S2・階 S3 の古写真各 4 枚についても実施した（図 7）。
- 石階段の階 2・階 3 の 8 枚の写真すべて獅子像体部がホゾ穴方向に対し直角の方向に向いている。つまり、遺物の分析結果と同じく、古写真でも南北石階段の獅子像は階段内側に向く向き合（相対向き）であることが確認できる。

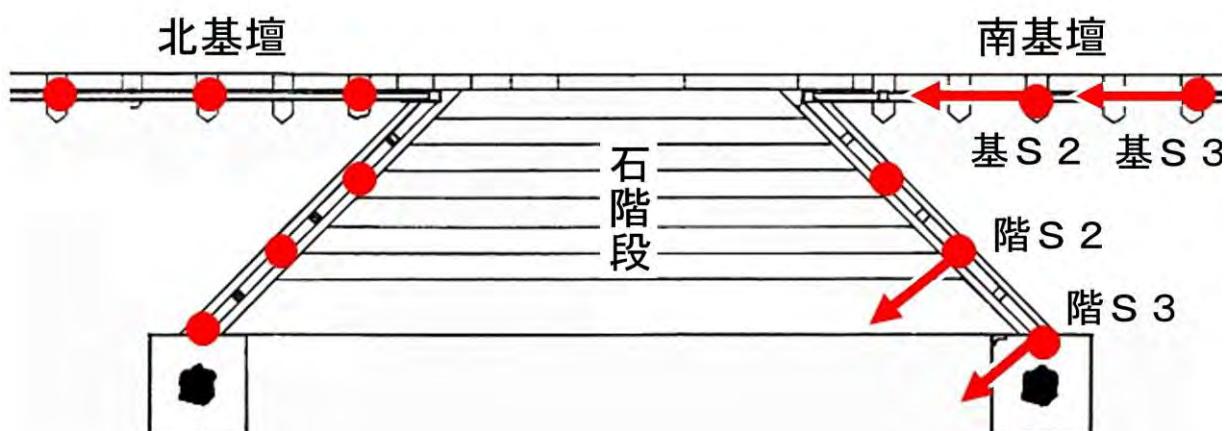
図 8：遺物と古写真から判明したの獅子像体部の向き

- 図 8 は、以上の分析結果で判明した基壇・石階段の親柱獅子像体部の向きである。
- 基壇・石階段とともに、南北の獅子像体部が向き合う相対向きだったと考えられる。

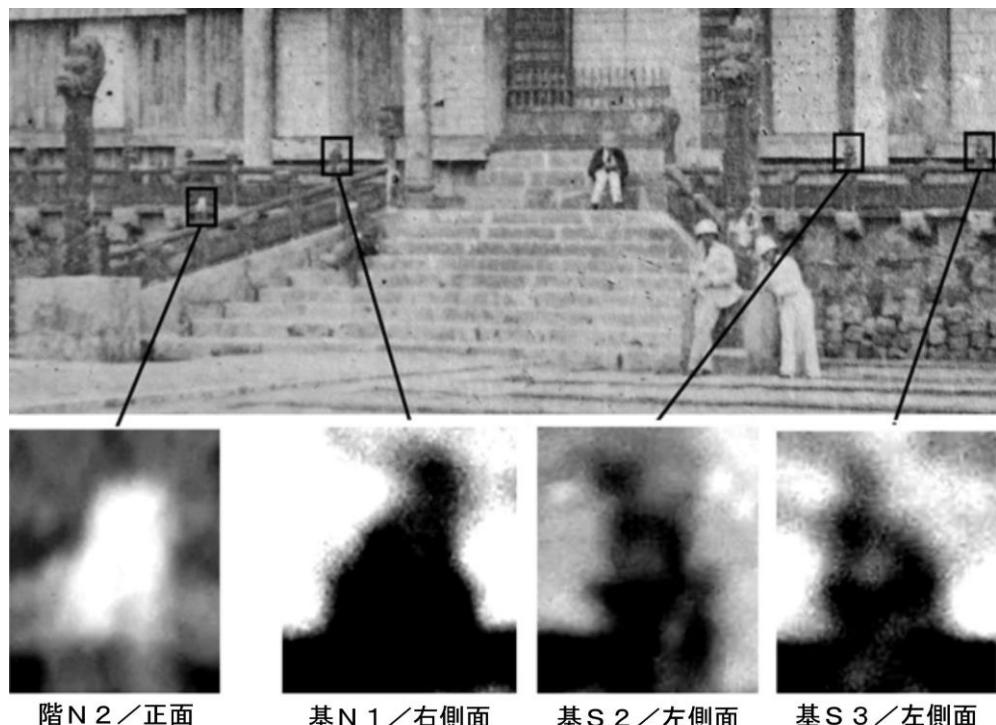
図9:「王国末期古写真」の親柱獅子像拡大

- ・親柱の獅子像体部の向きは、親柱の遺物（実物）の分析で判明したが、顔面の向きについては親柱の遺物からは解明できない。
- ・顔面の向きについて、正殿の「王国末期古写真」（仏海軍古写真）と玉陵の古写真について、獅子像のシェルエット画像を比較検討した。

- ・獅子像の画像は、輪郭を出すためにコントラストを強調する画像処理を行った。
- ・階N2は、ハレーションを起こしており、補修による新造と思われる。
- ・「王国末期古写真」の4カ所の親柱獅子像については、輪郭が大づかみながら分かる。
- ・親柱の遺物分析から、「王国末期古写真」の獅子像は、図10の形だったことが分かる。
- ・いずれも顔面の向きは不明。

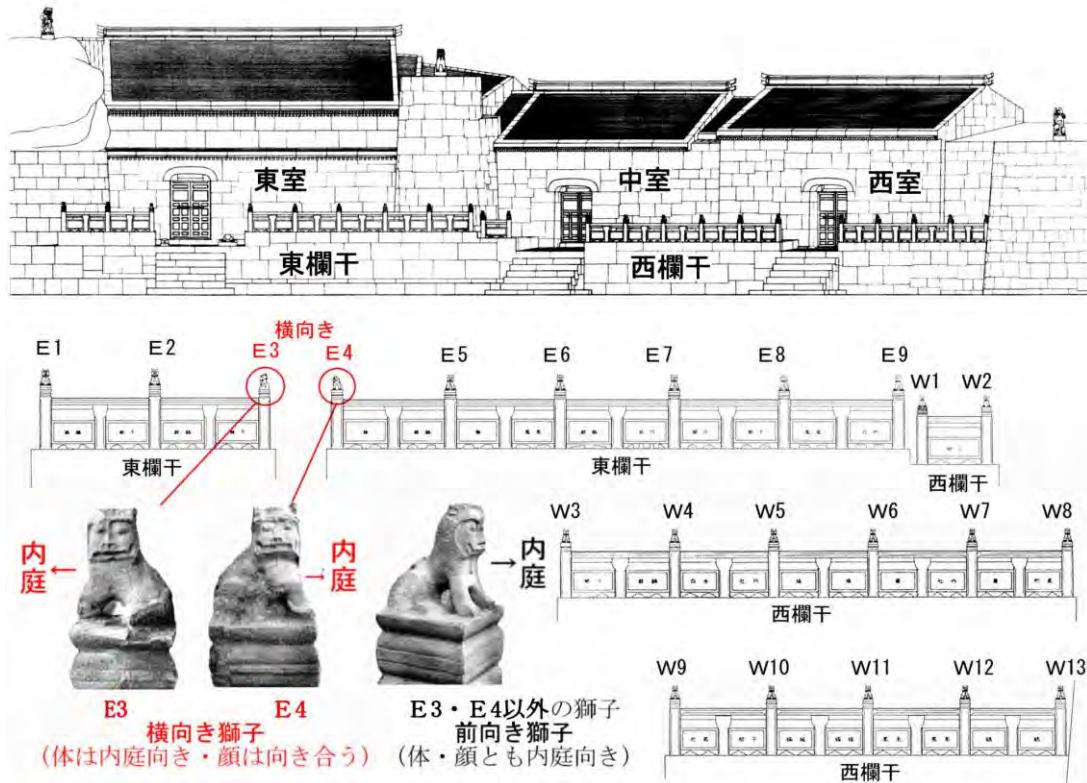
図 11：玉陵基壇欄干の獅子像

- 正殿欄干親柱の獅子像顔面の向きについて、「王国末期古写真」と琉球王陵の玉陵(たまうどうん)の獅子像を比較検討した。比較の方法は、獅子像シェルエットの比較である。
- 玉陵と比較した理由は、①玉陵が首里城正殿を模して造営された、②正殿と同様に基壇欄干の親柱に獅子像が彫刻されている、③正殿と同じく毬や子獅子を伴わない単体である*、④顔面に「前向き」と「横向き」があることなどである。*東欄干のE3だけは子獅子?を伴っている。
- 玉陵には東側基壇の欄干(東欄干)と西側基壇の欄干(西欄干)に親柱が22本あり、全てに獅子像が彫刻されている(図11)。
- 東室正面階段の左右に対応する親柱獅子像2体(図11の東欄干E3・E4)は、体部は向き合うが顔面は内庭に向く「横向き」である。
- 他の20体は、全て「前向き」(体部・顔面ともに内庭向き)。
- なお、玉陵の親柱獅子像を含む欄干の年代については、玉陵は1501年頃の造営ではあるが、①ニービヌフニ製、②欄干羽目石の彫刻が簡略化している、などの特徴からみて17世紀以降の製作と考えている。
- 玉陵は、沖縄戦で大破したため1974~77年にかけて復原修理が行われた。親柱獅子像も殆どが失われたため残存した3点(E3・W4・W8)を除いた19体は残存獅子像をモデルにした新造である。
- 残存3点の親柱獅子像のほかに、博美に2体の玉陵欄干の獅子像残欠がある(後で紹介する)。

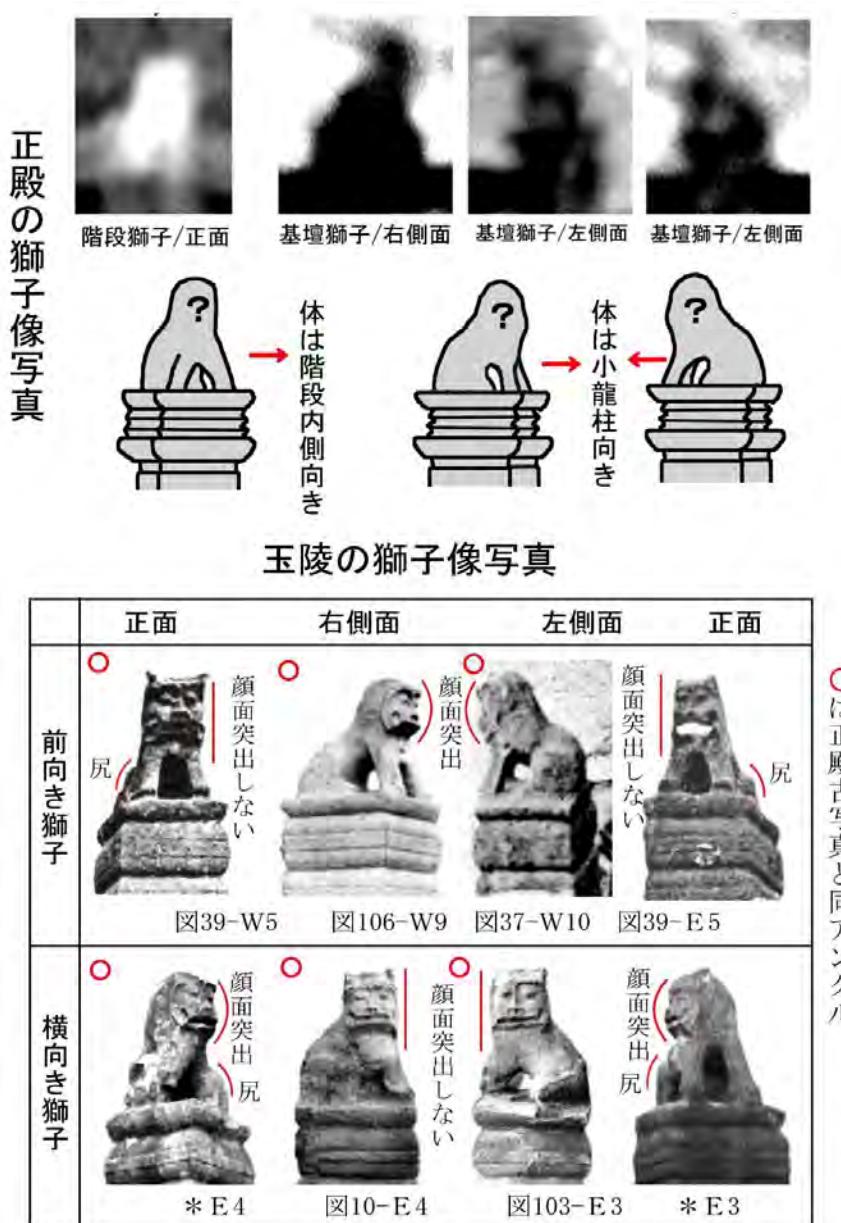
図12：玉陵の親柱獅子像——輪郭の特徴

- 図12に玉陵獅子像写真の「輪郭」に現れる顔面の特徴を整理した。図の○印は、「王国末期古写真」の獅子像と同じアングルで撮影された獅子像写真である。
- 玉陵の獅子像顔面の向きには2形態がある。①「前向き」(体部と同じ向き)、②「横向き」(体部と直角向き、ふり向く形)。
- 「前向き」は、左右側面の写真では顔面が突出するが、正面写真では顔面が突出しない。尻が左側または右側に見える特徴がある。
- 「横向き」は、左右側面の写真では顔面が突出せず、正面画像では顔面が突出する。尻が左側または右側に見える特徴がある。

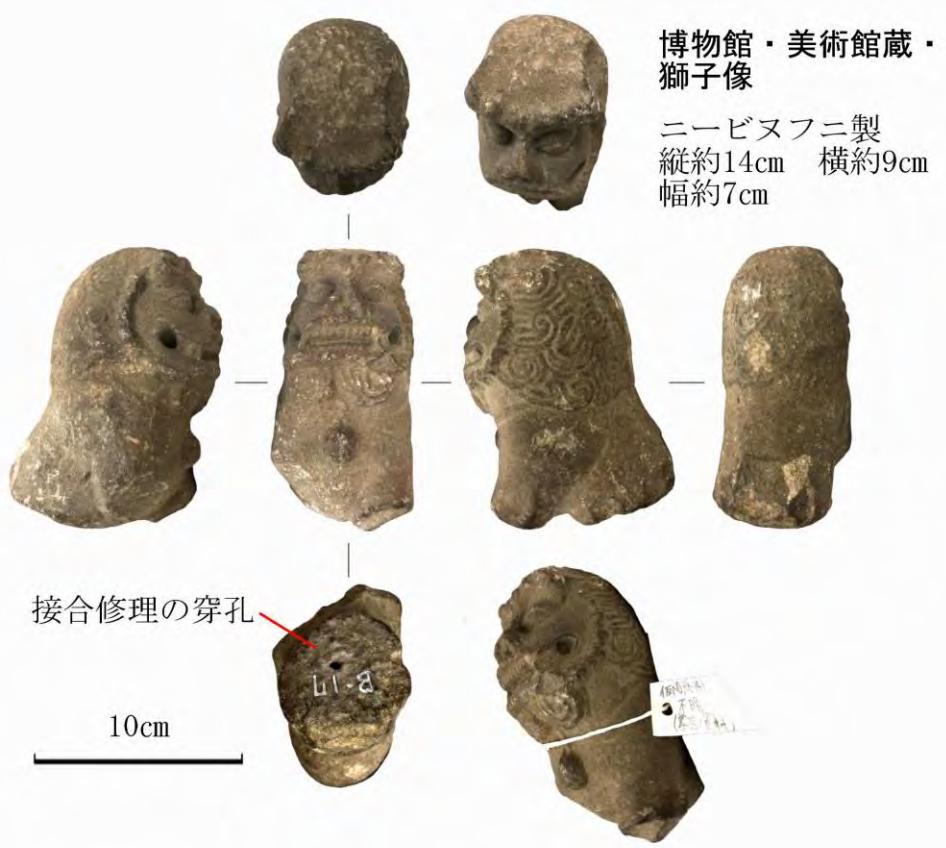
図14：博美蔵の獅子像残欠（不明C）

- 沖縄県立博物館・美術館（以下「博美」）と観宝堂には欄干親柱獅子像と考えられる小さな獅子像残欠6体がある。まず、6体のうち正殿欄干親柱の獅子像残欠の可能性が高い博美蔵残欠「不明C」について説明する。
- 博美蔵の不明C（図14）は、頭部～胴部の破片で、脚部を欠く。毬や子獅子を伴わない。
- 採集地不明。正殿欄干親柱の獅子像と同じニービヌフニ（細粒砂岩）製と思われる。
- 玉陵獅子像に比べて、全体に丸みを帯びた彫刻で、頭部がやや大きい。全体にやや摩耗しているが、文様の彫刻は細かく丁寧。
- 正殿欄干親柱から分析した獅子像の特徴（毬・子獅子を伴わない単体、顔面前向き）が一致する。
- 下面に、接合修理の穿孔がある（図15中央）。
- 正殿親柱（Sa-埋 2016-X）の獅子像台座面（図15右）にも、欠損した獅子像を接合するための穿孔が2つある。1つの穿孔には鉄芯棒が差し込まれている。
- 不明Cが、穿孔がある親柱遺物（Sa-埋 2016-X）に接合するのか不明。

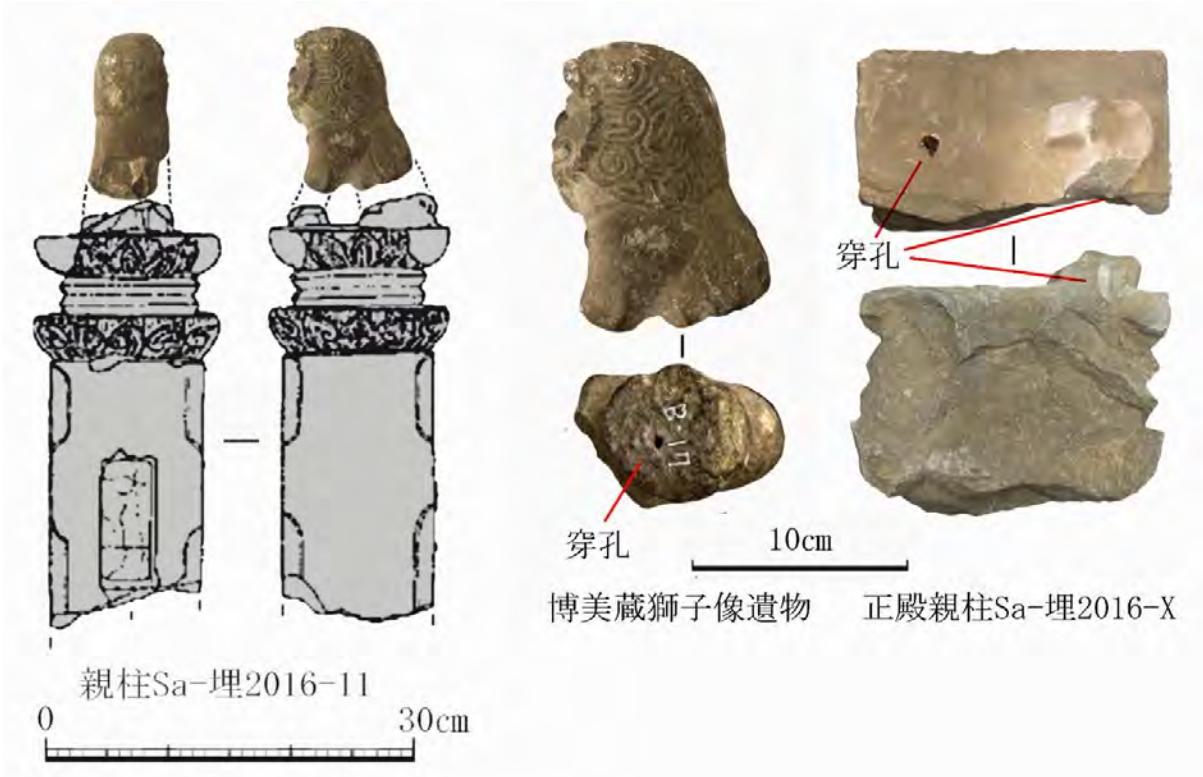
図15：博美蔵不明Cを正殿基壇の親柱に載せる

- ・図15 左は、獅子像脚部の一部が残った正殿基壇親柱（Sa-埋-2016-11）に、博美獅子像を同一縮尺にして載せた図である。
- ・不明Cは、欠損部分を補えば無理なく正殿欄干親柱に接合できる。
- ・不明C像は、正殿欄干親柱から分析した獅子像の特徴や、石材、サイズが一致する。
- ・欄干親柱に獅子像を彫刻した事例は、正殿基壇、奉神門中央階段、玉陵基壇、円覚寺放生橋欄干の4カ所しか知られておらず、この獅子像が正殿の親柱獅子像になる可能性が高い。

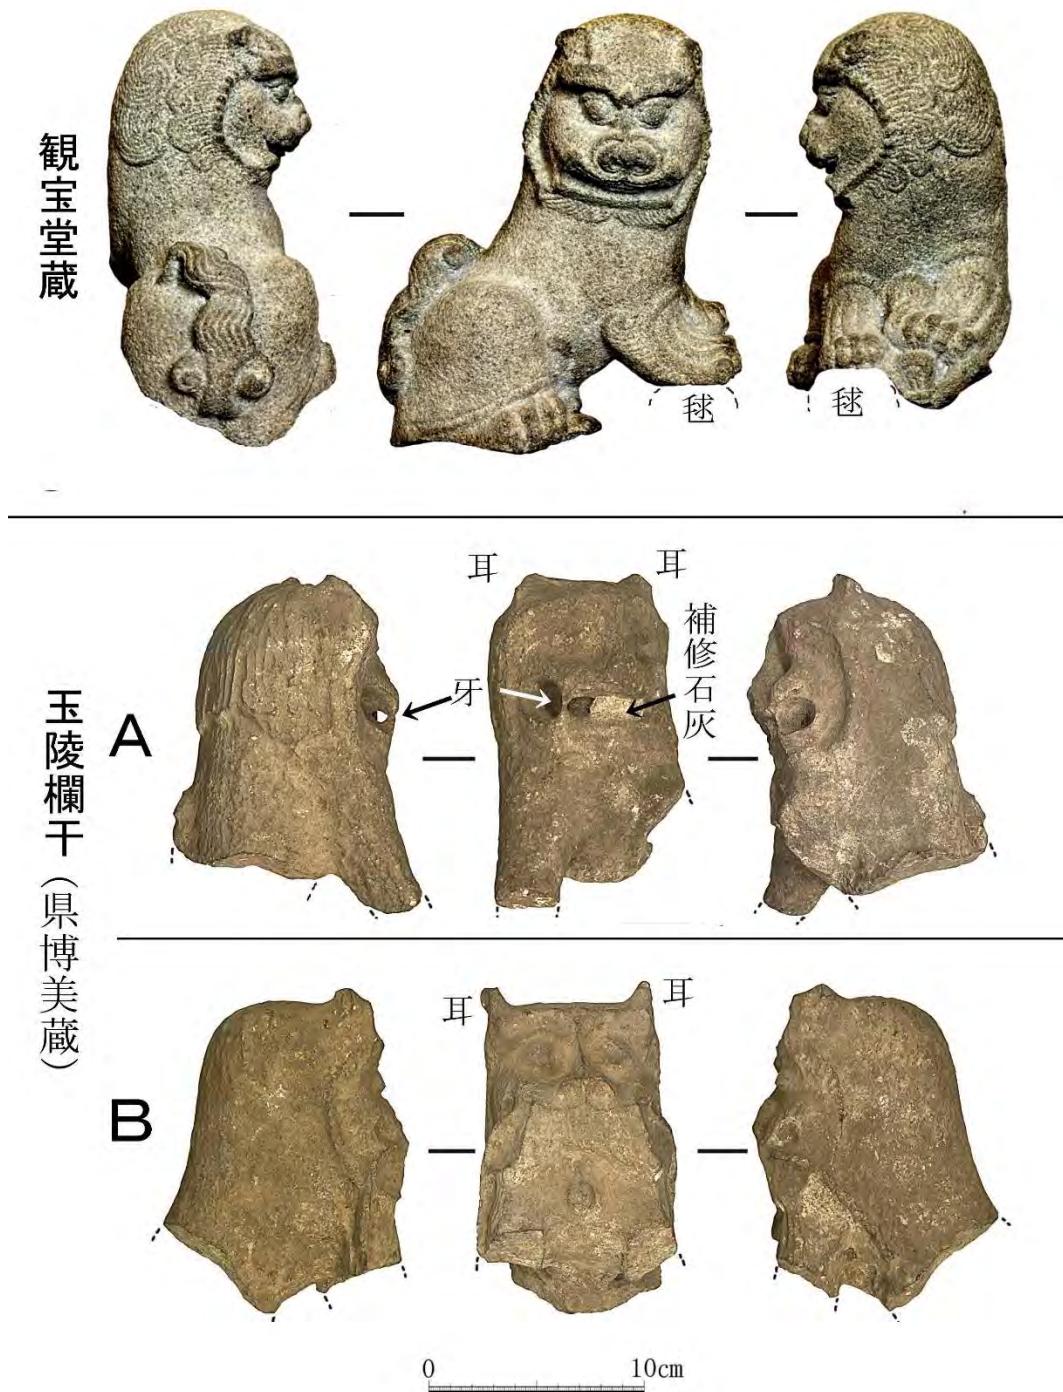
図 16：円覚寺放生橋と玉陵欄干の獅子像残欠

- ・ ここでは、博美蔵の獅子像残欠 5 点と観宝堂蔵 1 点の獅子像残欠について分析した結果を整理する。
- ①円覚寺放生橋の獅子像残欠（観宝堂蔵）。「龍潭採集品」と伝わる。
- ②玉陵欄干の獅子像残欠 2 点（博美蔵）。ラベルには「（玉陵高欄獅子？）」とある。
- ③不明 A（博美蔵） ラベルには「放生橋石橋欄干獅子」とある。
- ④不明 B（博美蔵） ラベルに「1962.4.11 龍淵橋下ヨリ、多和田氏」の墨書注記あり。
- ⑤不明 C（博美蔵） ラベルには「不明」とある。採集地不明。

- ・観宝堂蔵獅子像残欠は、放生橋古写真の北欄干N 4 獅子像とピタリと重なる。
- ・また、石材も放生橋獅子像と同じ「青石」と考えられる。
- ・観宝堂蔵獅子像残欠は、放生橋獅子像と断定できる。

- ・博美蔵の「玉陵欄干獅子」は、耳が突出し、口の牙を強調する特徴がある。
- ・この特徴は、玉陵獅子像の特徴と一致する。
- ・材質もニービヌフニ製で一致し、風化が進行している点も共通する。
- ・この獅子残欠は、玉陵欄干親柱獅子像とみて間違いない。

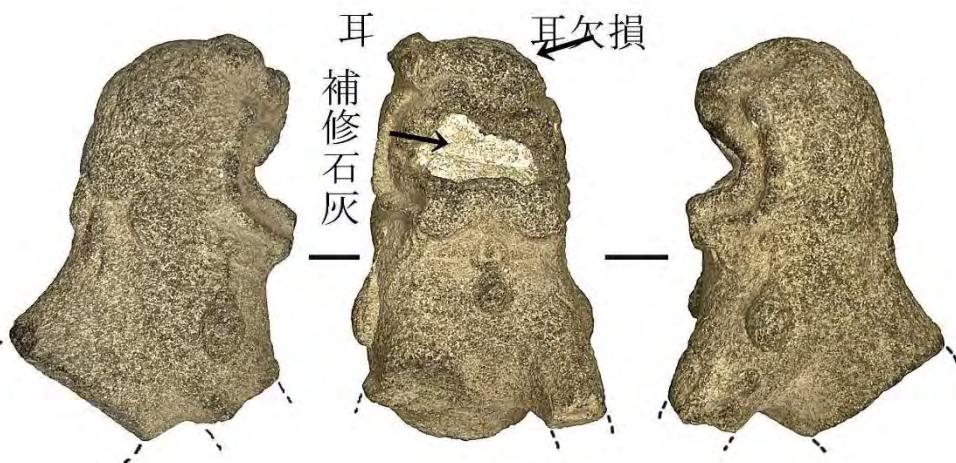
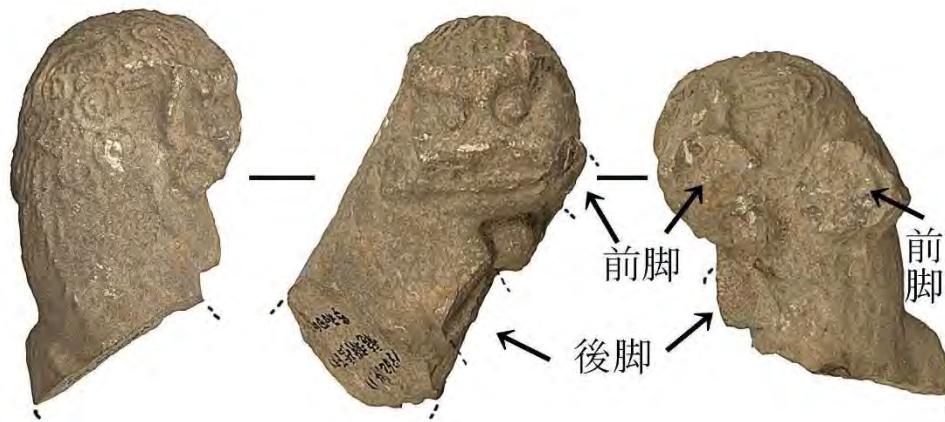
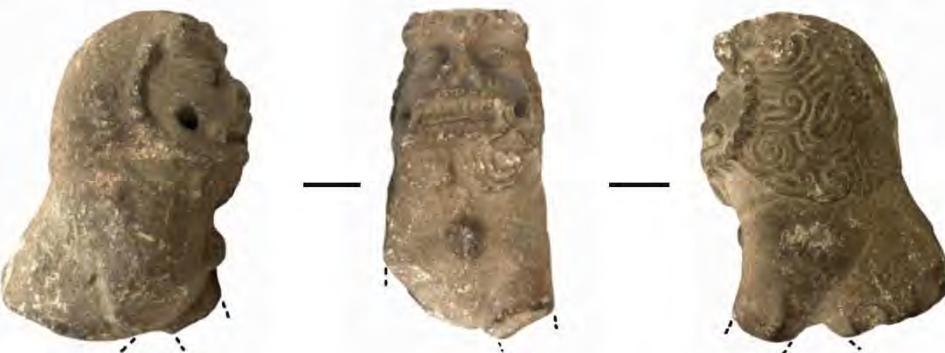
図 17 : 不明残欠 A · B · C

- ・石材はいわゆる「青石」と考えられる。
- ・不明Aは、顔面「前向き」。
- ・放生橋の「前向き」獅子像には北欄干のN 1とN 3がある。
- ・N 1は前脚を毬の上に置く。N 3は前脚を子獅子の上に置く。
- ・一方、不明Aは、両前脚を下に踏ん張っていて、子獅子や毬の上に置いていない。
- ・N 1は吽形（口閉じ）だが、不明Aは阿形（口開き）。
- ・放生橋の現存獅子像残欠（観宝堂獅子像残欠）とは風化の状態が大きく異なり、同一橋の獅子像とは思えない。
- ・不明Aは、のラベルには「放生橋石橋欄干獅子」とあるが、放生橋獅子像ではない。
- ・おそらく、石材が放生橋欄干と同じ「青石」と考えられたことから「放生橋石橋欄干獅子」と判断したと思われる。

- ・不明 A は、放生橋獅子像でもなく、「青石」という点で玉陵の獅子像とも異なる。
 - ・不明 B・C もニービヌフニ製という点で放生橋の獅子像でないことは明らかである。また、玉陵獅子像の特徴もない。
 - ・不明 C は、放生橋・玉陵獅子像よりひとまわり小さく、これらとは別の獅子像である。
 - ・不明 A・B・C は、放生橋や玉陵の獅子像ではない。
-
- ・欄干親柱に獅子像を彫刻する事例は、首里城正殿・奉神門、円覚寺放生橋、玉陵という王府・王家の重要施設に限られている。
 - ・上記以外の石橋欄干の親柱には逆蓮頭や擬宝珠が載る（天女橋、世持橋、崇元寺橋、美栄橋など）。〈獅子像—逆蓮頭—擬宝珠—無頭飾り〉とう欄干のランク付けがあったのかも知れない。
-
- ・不明 A は、「青石」製とみられるので、18~19 世紀の正殿欄干の獅子像ではない。
 - ・不明 B も、〈横向き+子獅子?〉という点で 18~19 世紀の正殿欄干の獅子像ではない。
 - ・不明 C は、①ニービヌフニ製、②顔面「前向き」、③子獅子・毬を伴わない、④正殿親柱にちょうど載る小振りのサイズ、という点で正殿欄干の獅子像である可能性が高い。
 - ・不明 A・B は、18 世紀以前の正殿欄干または奉神門欄干の獅子像になる可能性が高い。

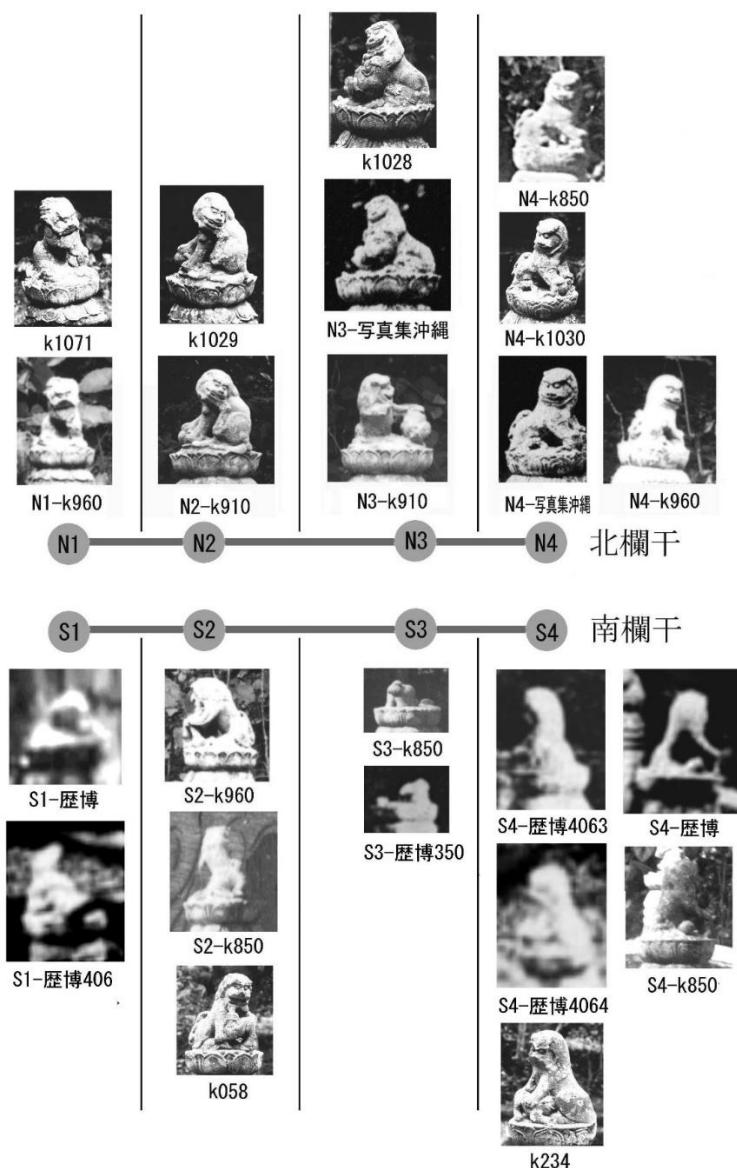
図 18：放生橋北欄干・南欄干の親柱獅子像古写真

- ・観宝堂蔵と博美蔵不明Aが、放生橋欄干の残欠にあたるのか検討した。
- ・検討のベースにした放生橋の古写真は、鎌倉芳太郎撮影古写真など15点である。
- ・放生橋の獅子像古写真を、北欄干・南欄干にそれぞれN 1～4、S 1～4の番号をつけて整理した。
- ・南北欄干の8本の親柱にそれぞれ獅子像が彫刻されていたが、大正期には南欄干のS 1・S 3の獅子像上半分が欠損しており、全体が残るのは6体である。
- ・放生橋の獅子像は、8体とも子獅子または毬を伴う。
- ・顔面の向きには「前向き」と「横向き」がある。
- ・対になる南北欄干の獅子像は、顔面が向き合う構図になっている。
- ・明確に阿吽を区別した彫刻や、阿吽を対にしているように見えない。

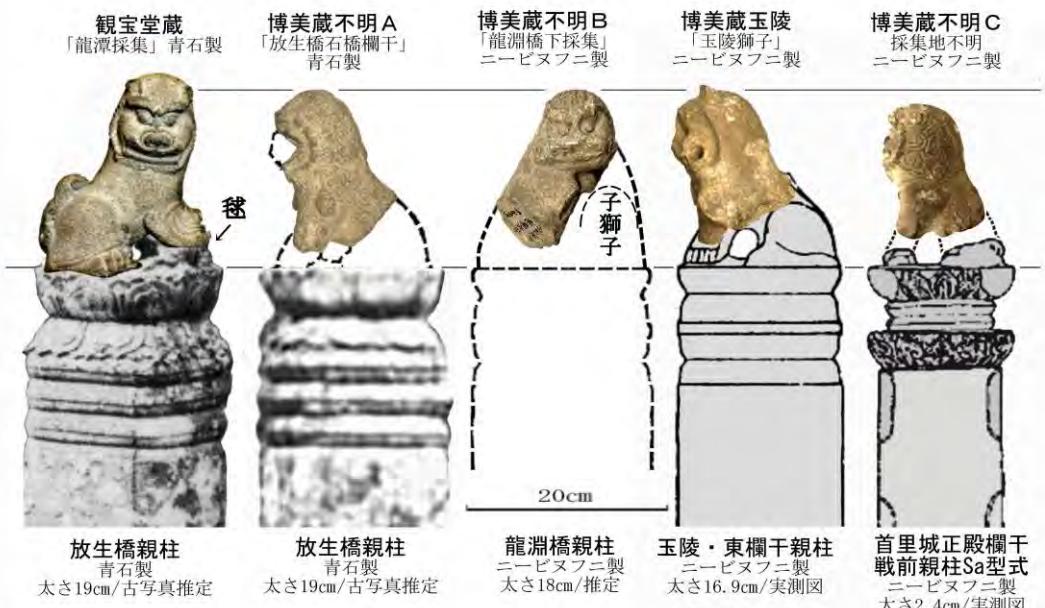
図22：獅子像残欠の大きさと欄干親柱柱身の太さ（サイズ統一）

- ・欄干親柱の太さは、円覚寺放生橋や龍淵橋のように人々が往来する橋の親柱は太く、正殿欄干や玉陵欄干のように人の往来が殆どなく装飾の要素が強い欄干親柱は細くなる傾向がある。
- ・獅子像残欠の大きさを数値で比較できないが、図22のように親柱の太さに対応して獅子像残欠も小さくなる。
- ・獅子像残欠の大きさと親柱の太さの対応関係からみても、博美蔵「不明C」を戦前の正殿欄干親柱獅子像に比定した判断は妥当と考える。

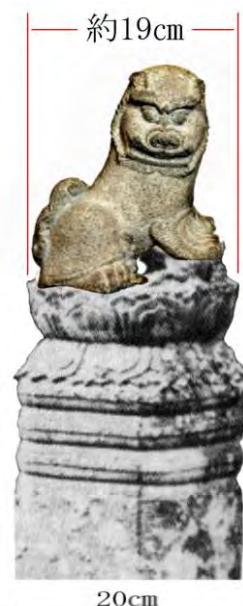
図23：放生橋親柱の太さ

- ・次に、放生橋と龍淵橋の欄干親柱太さの推定方法と、玉陵と正殿の欄干親柱の平均値について説明する。
- ・放生橋親柱の太さを実測していないので、観宝堂蔵獅子像残欠の寸法を基準にして、古写真との重ね画像（図23）から測定した。写真と獅子像残欠の撮影アングル差のため誤差はあるが、一辺は概ね 19 cmになる。*その後、『円覚寺3』（沖縄県埋蔵文化財センター 2021）の放生橋実測図でも約 19 cmであることを確認した。
- ・放生橋獅子像が載る蓮華座は円形で、蓮華座の直径が柱身の一辺にあたる。

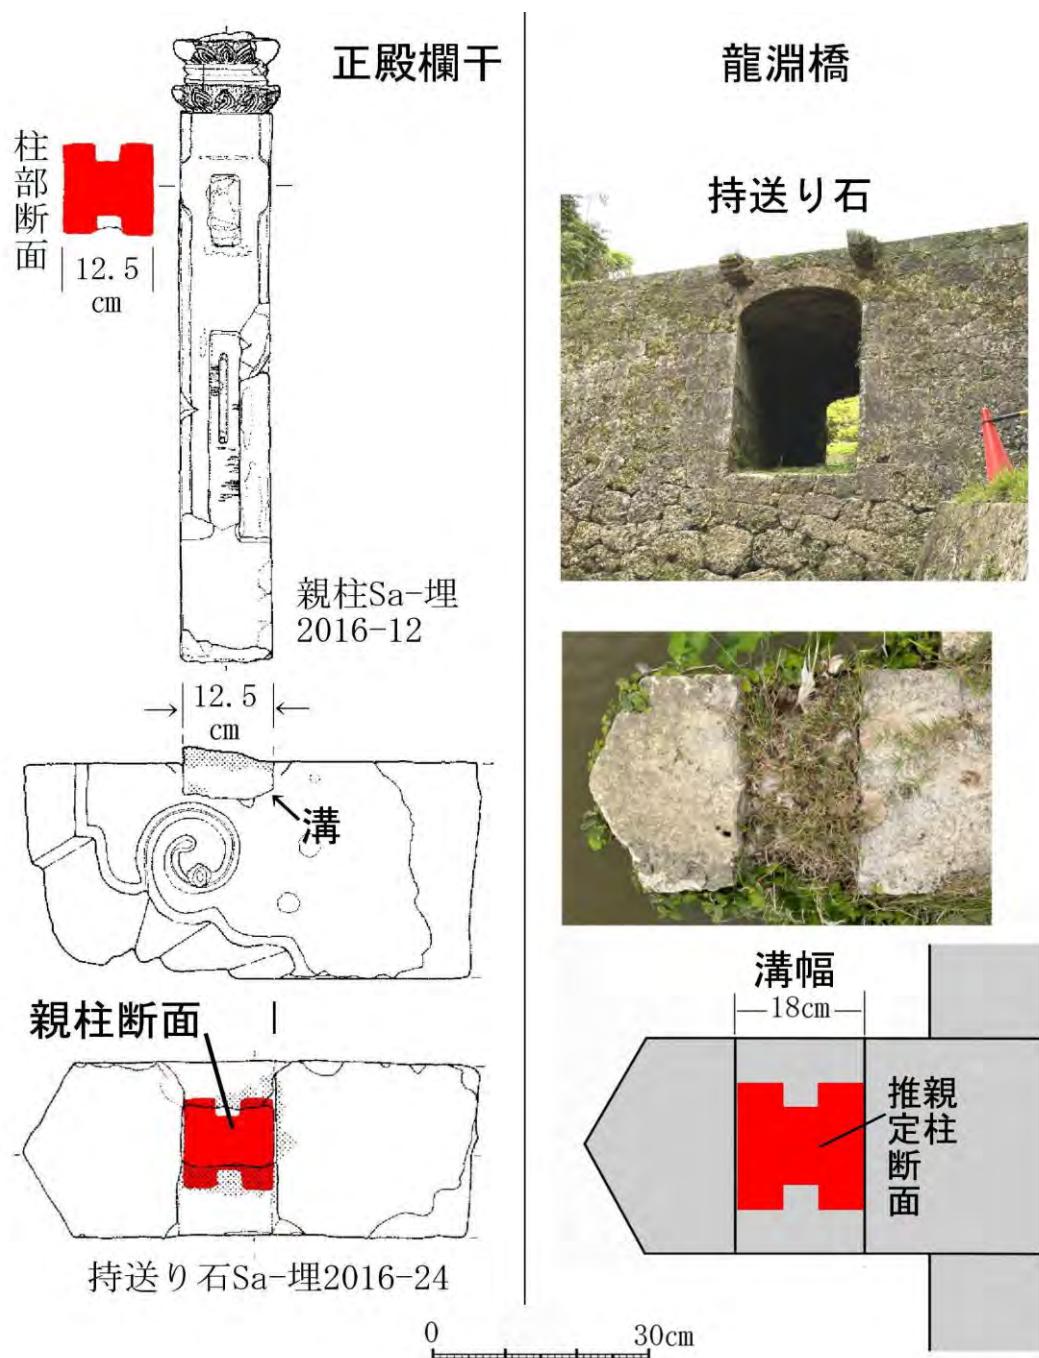
図 24：首里城正殿欄干と龍淵橋欄干の持送り石の溝幅

- ・博美蔵「不明 B」の台帳には「龍淵橋下ヨリ」とあるので、龍淵橋親柱の太さも検討した。
- ・龍淵橋親柱については、遺物は現存せず、古写真でも太さを測定できないが、首里城正殿の欄干持送り石と親柱の構造を参考にすることで、現地に残存する龍淵橋の持送り石から親柱の太さが推定できる。
- ・正殿の親柱は持送り石の溝に立てられており、持送り石の溝幅と親柱の太さのサイズが一致する。
- ・龍淵橋の持送り石の溝幅は 18 cm で、この数値が龍淵橋欄干の親柱の太さと推定できる。

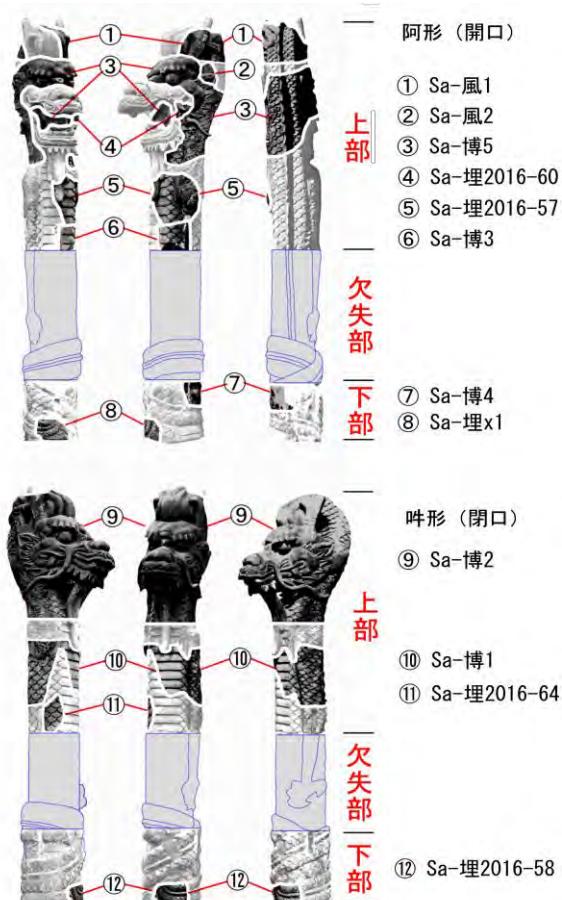
図1：3Dデータ化した遺物の部位

- 今回、3Dデータ化した遺物は、事前の遺物観察で戦前大龍柱の部位であることが確認できた博美、埋文、琉球大学風樹館（以下「風樹館」）に収蔵されている12点のうち11点である（図1）。図1⑧は遺物が確認できず3Dデータが作成できなかった。
- 11点の遺物のうち、平成復元で利用されなかった新たな遺物は、阿形の⑥⑦、吽形の⑪⑫である。
- 特に、阿形⑦（Sa-博4）は、大龍柱の背面に欄干と連結した痕跡（ホゾ穴や無彫刻面）の有無が確認できる重要な遺物である。

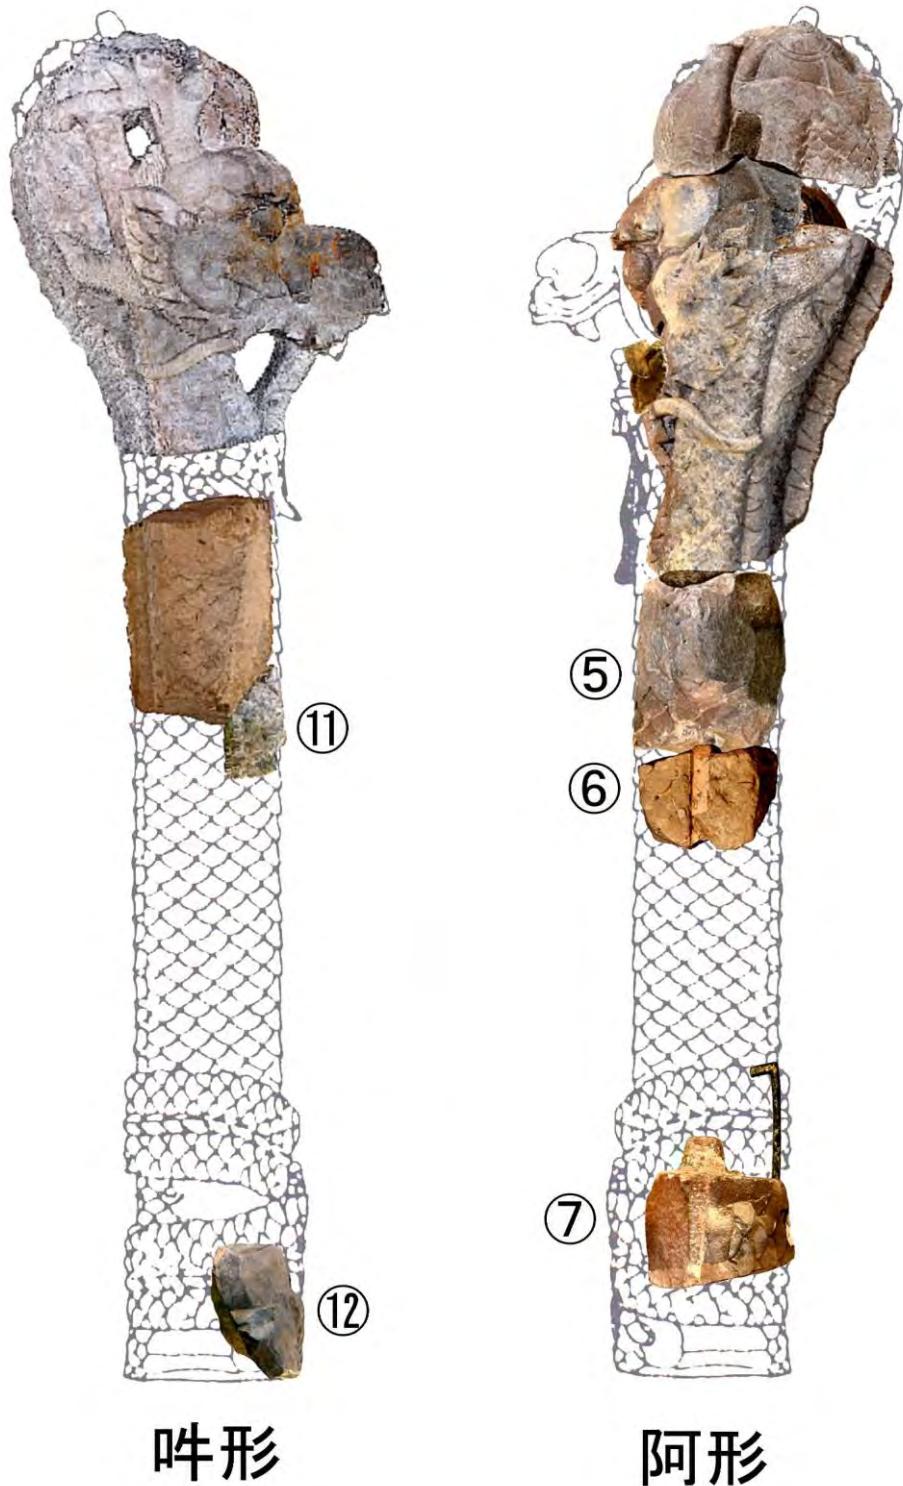
図 2：遺物の 3D 合成全体図

⑥⑦⑪⑫は平成復元で利用されなかった新たな遺物である。

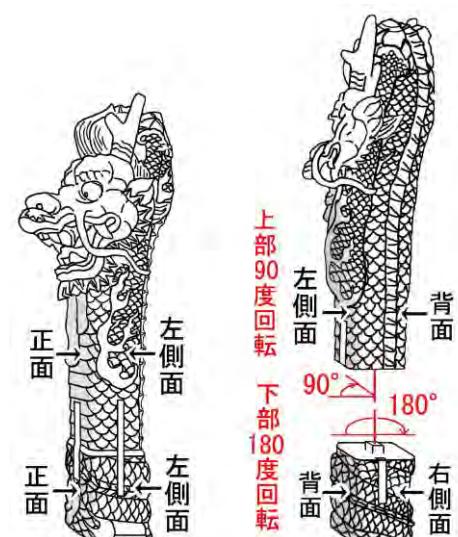
図3：昭和修理における大龍柱の回転

- 大龍柱は、明治期に胴体中央部分が切断除去されて胴体（上部）とトグロ巻部（下部）を接合した短縮形になった（図4）。
- さらに、昭和修理で大龍柱の向きを正面向きから向き合いに変えた際に、胴体（上部）とトグロ巻部（下部）の回転を90度ずらしている（図3）。理由は不明。
- その結果、昭和修理以後は、胴部の左側面にトグロ巻部の背面が位置したため、トグロ巻部の背面が御庭側に面することになった（図4）。

昭和修理以前 → 昭和修理の回転
(正面向き) (横向き=向き合い)

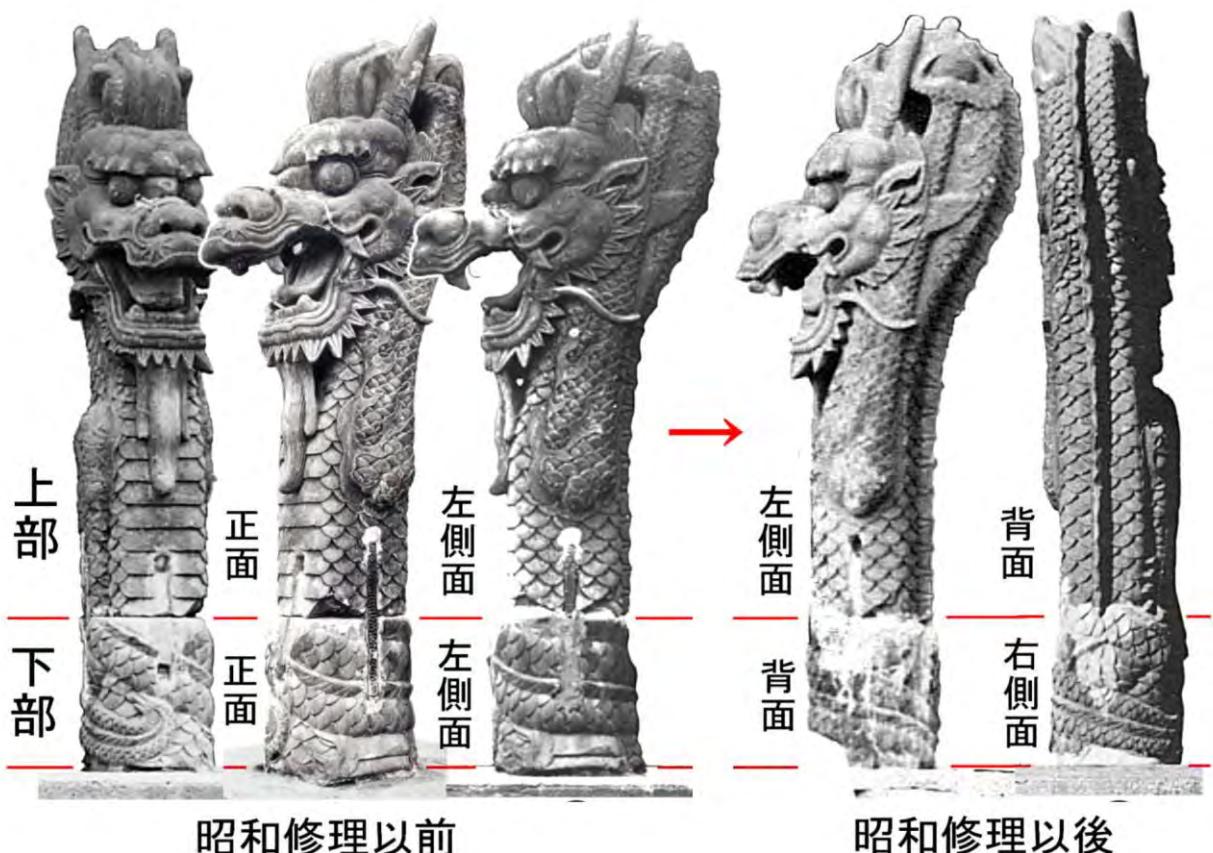
図4：昭和修理以前と以後の大龍柱の変化

昭和修理以後、大龍柱の背面側が御庭側に面することになった。安里 2022 「ホゾ穴と正面向き」（「琉球新報」2022年6月1日付け）より

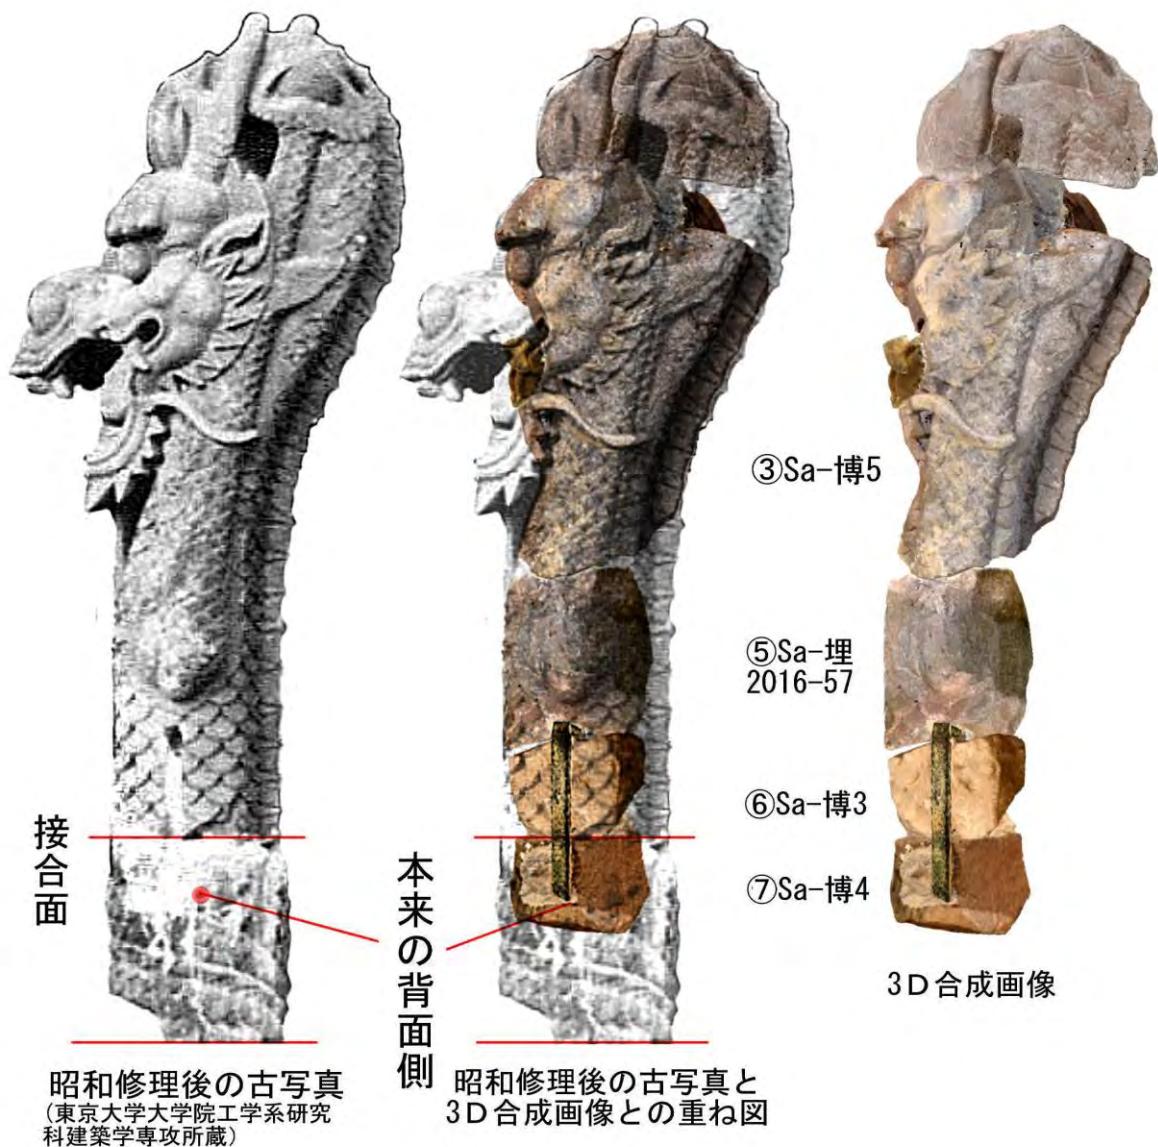
図5：昭和修理後の阿形写真と遺物3D合成の重ね図

- ・図5は、昭和修理以後の大龍柱阿形画像に、3D合成画像を重ねたものである。
- ・図2では、大龍柱が切断・短縮される以前の大龍柱の全体像に遺物の3D画像を重ねたが、図5では、昭和修理以後*の大龍柱画像に3D合成画像を重ねた。
- *正確には昭和修理中の写真で、大龍柱は回転しているが上部と下部を固定するためのカスガイがまだ打ち込まれていない。
- ・図5の3D合成画像は、戦前は一個体だった③⑤⑥の上部と下部（トグロ巻部）の⑦をホゾ組と銅製カスガイで固定した状態で接合したものである。

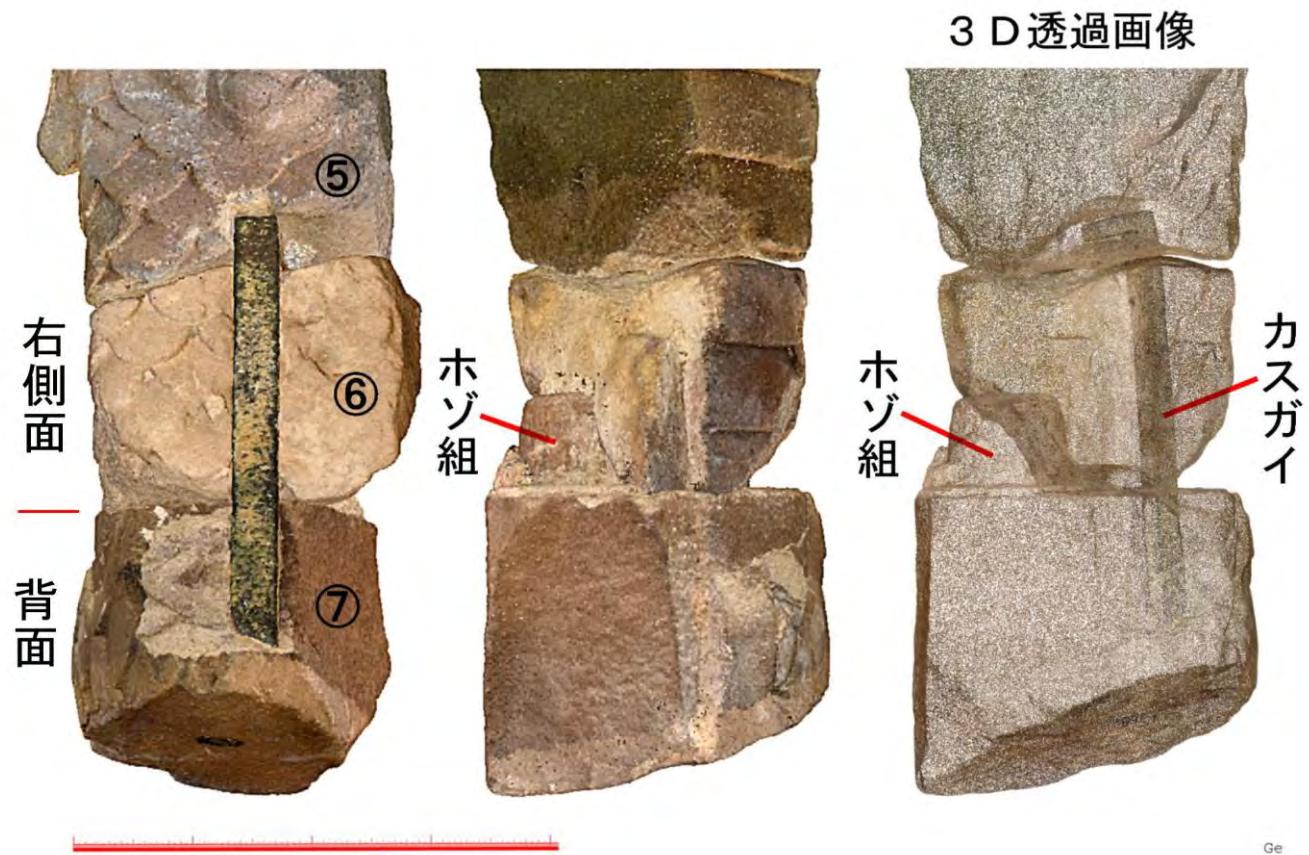
図6：⑤Sa-埋 2016-57・⑥Sa-博 3・⑦Sa-博 4のホゾ組とカスガイによる接合状態

- ・図6は、⑤⑥と⑦の接合状態の3D画像である。3D透過画像で、⑥のホゾ穴に⑦のホゾを嵌め、外側から銅製カスガイで固定していた状態がよく分かる。
- ・このホゾ組は、明治期に大龍柱を切断・短縮した際に、新たに上部（胴部）と下部（トグロ巻部）に一辺7cm程のホゾ穴とホゾを削り出して接合した時のものである。

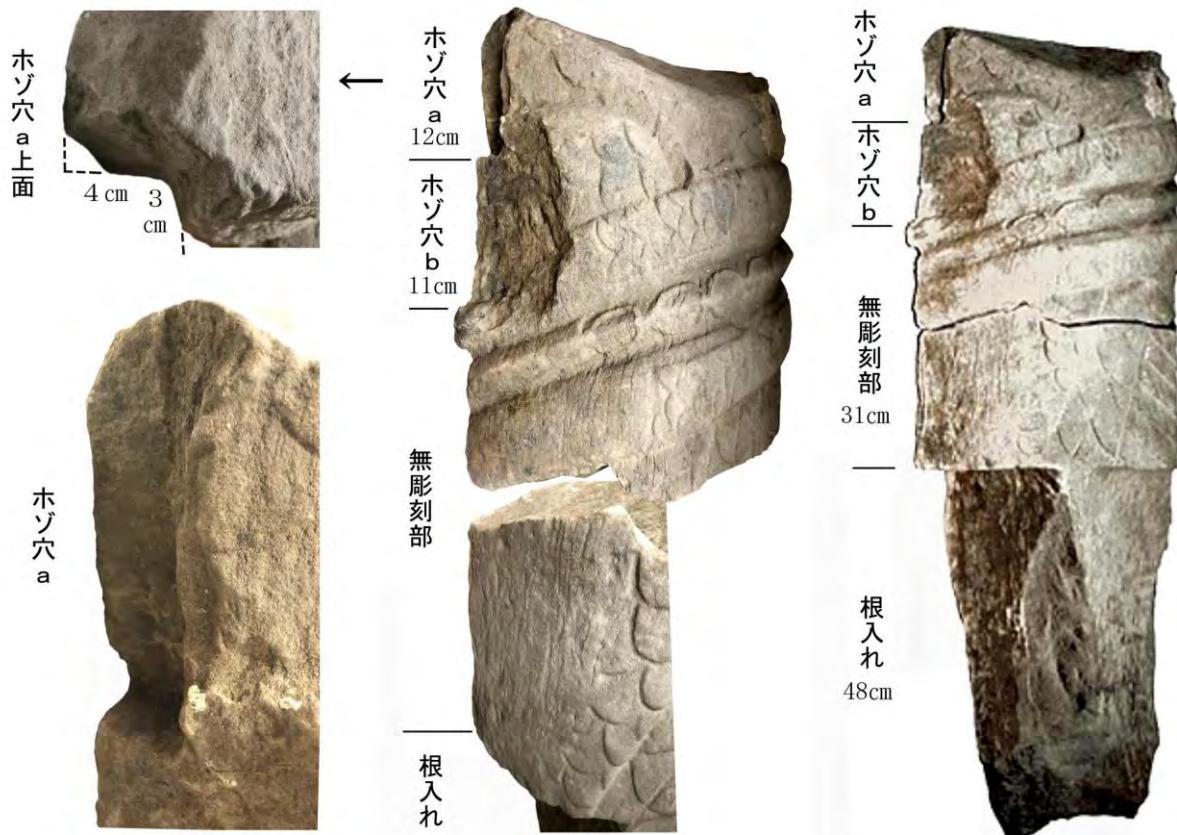
図7：Sc-博 6 背面で欄干接続面に加工したホゾ穴と無彫刻面

- 以上の分析で銅製カスガイが付いた⑦Sa-博 4 が、阿形大龍柱の背面側遺物であることを確認した。平成の大龍柱復元以来、大龍柱の背面を撮影した写真はないとされてきたが、その写真も遺物も存在していたのである。では、⑦Sa-博 4 に、石階段欄干と連結した形跡はあるのか？
- まず、大龍柱が正面向きで、石階段欄干と連結していた古い大龍柱 (Sc-博 6) の連結部分を見ておきたい。Sc-博 6 の欄干連結部分にあたるトグロ巻部の背面は、ホゾ穴が断面四角形に彫られ、ホゾ穴がない部分は無彫刻の平坦面にして欄干耳石と密着するように加工されている（図7、第1回報告会の安里報告資料III-3 参照）。
