報告資料

安里 進

- 1、正殿欄干親柱の獅子像の検討
- 2、大龍柱遺物の3D合成
- 3、小龍柱の胴体捻れの検討
- 4、玉座御床の「黄塗り」技法

1、正殿欄干親柱の獅子像の検討

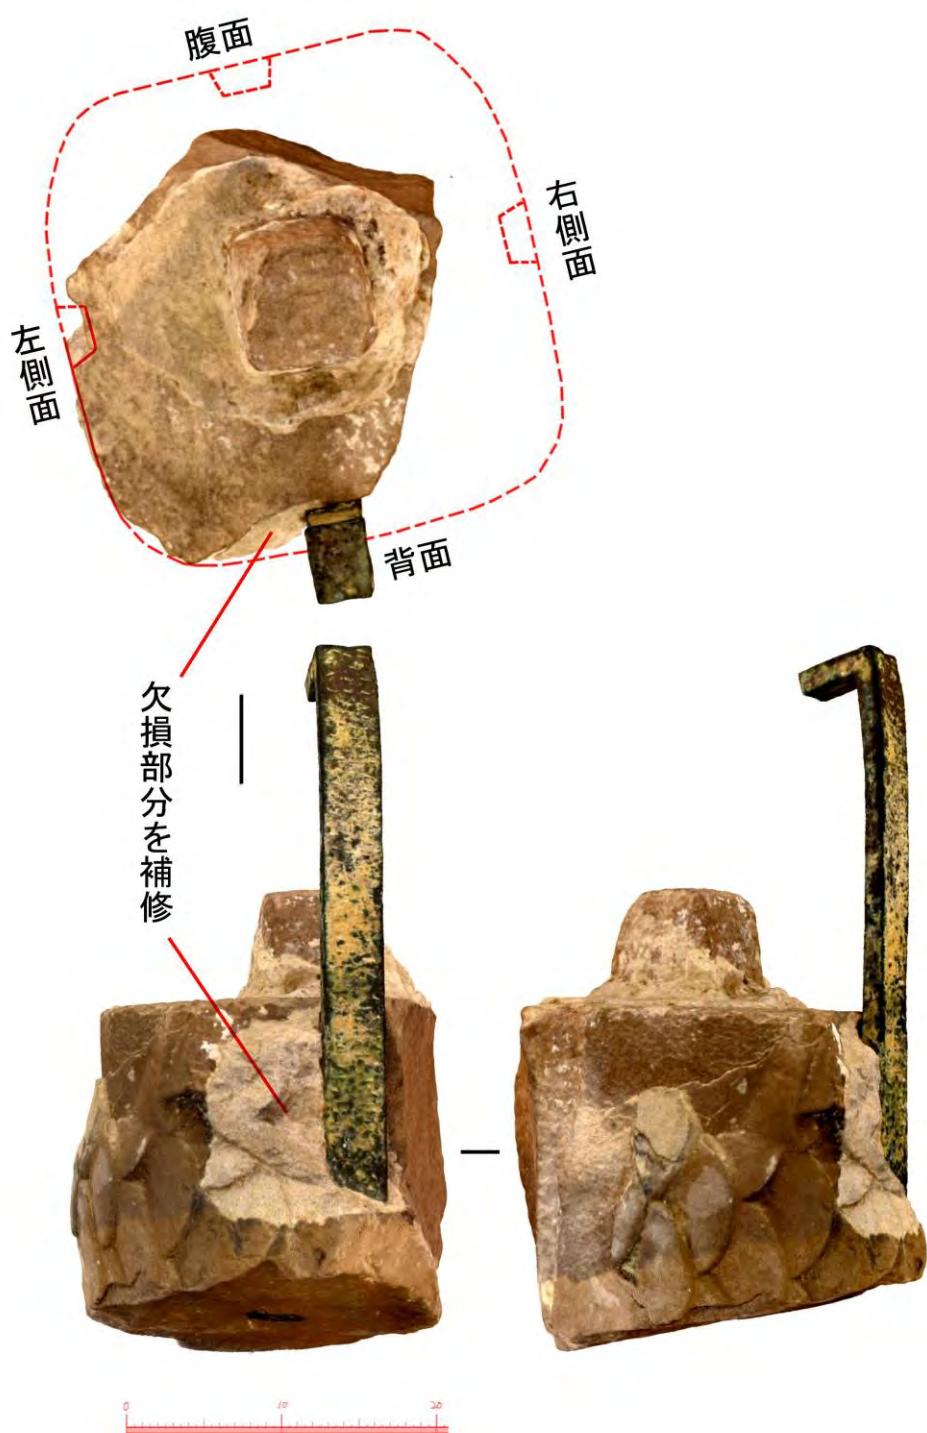
図 8：⑦Sa-博 4 の側面図・上面図

- Sc-博 6 の欄干との連結面の加工状態と⑦Sa-博 4 のトグロ巻き部分の背面を比較しよう。
- 図8は、⑦Sa-博 4 の側面と上面画像である。背面は、カスガイを打ち込んだ部分が大きく欠損していて石灰で補修している。
- 上面画像には欠損部分の断面が表れているが、破損した断面であって人為的に加工したホゾ穴の断面には見えない。
- また、欠損部分のまわりの背面にはウロコの彫刻があり、無彫刻面になっていない。

- ・ Sc-博 6 の欄干連結面の状態とは全く異なっており、⑦Sa-博 4 の背面が欄干と連結していた形跡は全く見られない。
- ・ Sa-博 4 の背面状態から、戦前大龍柱がかつては石階段欄干と背面で連結して正面を向いていたという証拠を得ることはできなかった。

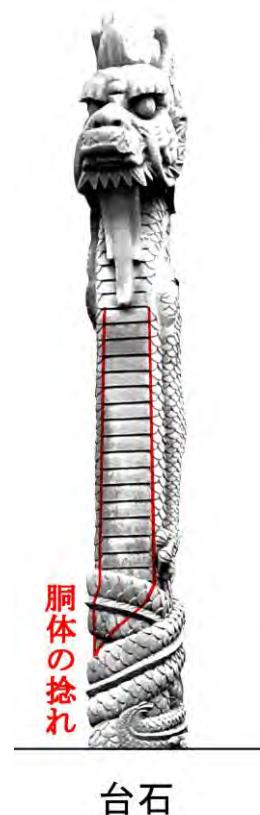
図1：平成復元大龍柱の胴体の捻れ
トグロ巻部から捻れが始まっている

- ・正殿前の大龍柱は、鎌首をもたげた頭部につづく胴体が捻れながら台石中に入ったあと、反転して台石上に表れた尾部が胴体にトグロのように巻き付く構図になっている。
- ・平成復元の大龍柱の形状は、鎌首をもたげた頭部・真っ直ぐ立ち上がった胴部・トグロ巻部の3部構造になっている。胴部は真っ直ぐで、胴体の捻れはトグロ巻部の中で始まる（図1）。
- ・平成復元の大龍柱について、彩色彫刻作業チームの会議で、伊従勉氏から胴体の捻じれは胴体がトグロ巻部に入る前から徐々に捻れながらトグロ巻部に入っていくのではないかという指摘があった。「王国末期古写真」（「仏海軍古写真」）の分析による指摘である。
- ・この報告では、画像がより鮮明な『琉球建築』（田辺泰 1937）の小龍柱写真を分析して胴部の捻れの有無を検討した。
- ・また、胴部の捻れが始まる部位を特定するために胴部の腹板（腹面のウロコ）位置を基準としたが、腹板の枚数を確認するために、『琉球國』（Edmund M.H.Simon 1913）の小龍柱古写真もあわせて分析した。
- ・『琉球國』の小龍柱は明治末期の撮影、『琉球建築』の小龍柱写真は正殿の昭和修理以後の撮影である。

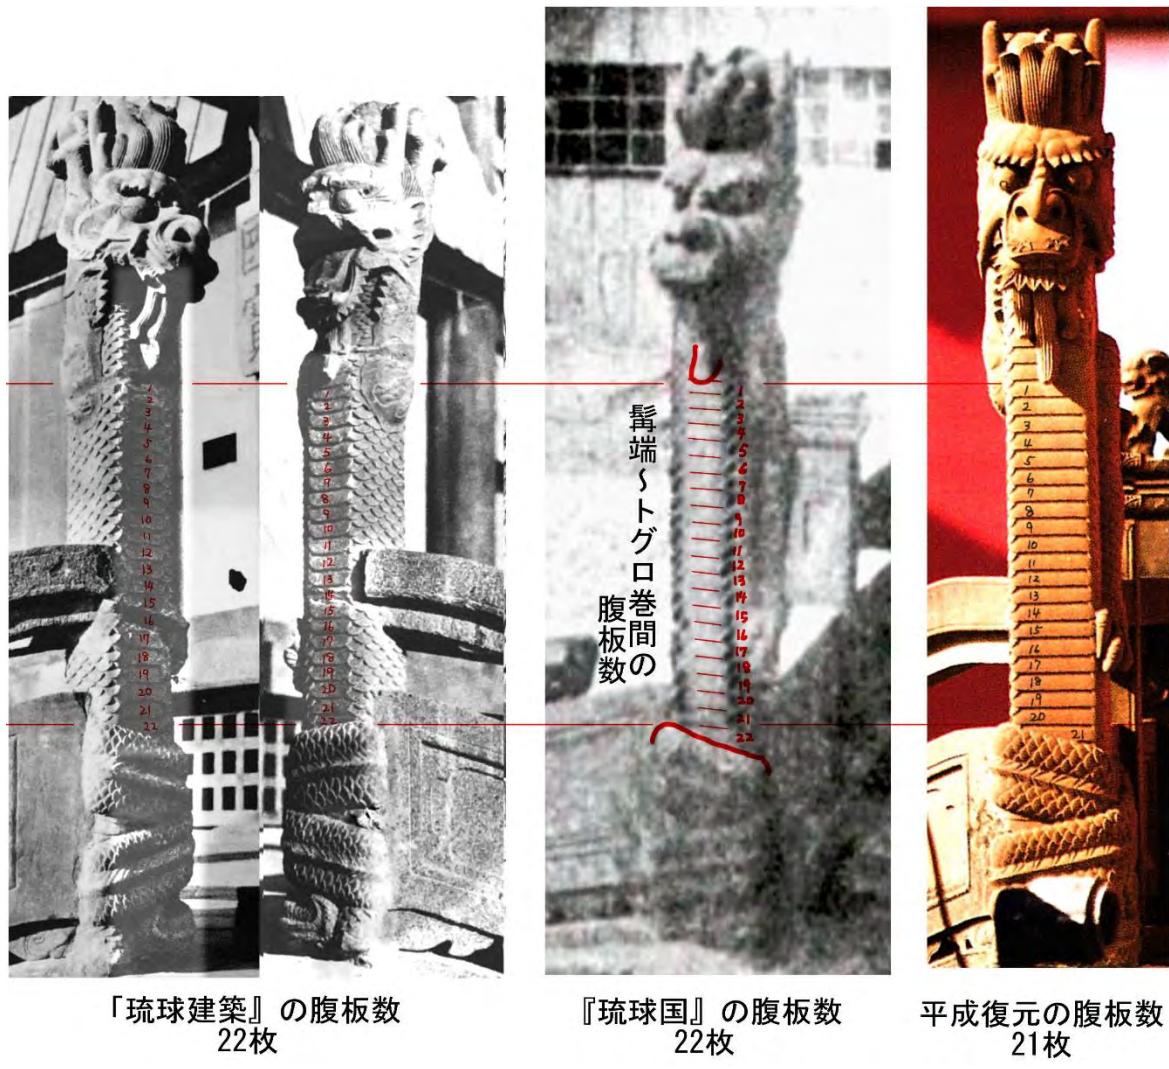
図 3：小龍柱の腹板（ウロコ）の枚数

- ・胴部捻れについては、どの部分から捻れが始まるのかという点を明確にする必要がある。
- ・捻れの位置を特定するために、鬚下端～トグロ巻部までの胴部腹板に通し番号を設定し、この番号を基準とした。
- ・『琉球國』『琉球建築』の阿行吽行ともに、腹板数は 22 枚。
- ・平成復元小龍柱の腹板数は 21 枚で、1 枚少ない。令和の復元では修正すべき箇所である。

腹板枚数は、顎鬚下端からトグロ巻までの枚数を数えた。平成復元は 1 枚少ない。

- ・図 3 の平成復元小龍柱をみると、トグロ巻部まで胴部が直状になる形状は、かなり硬直した印象を与える。
- ・これに対し、胴体が緩やかに捻れていく小龍柱の形状は、捻れ方として合理的であるだけでなく、硬い石材に柔軟性を与えるもので、美的にも優れている。
- ・琉球の石造建造物には、微妙な曲線・曲面・歪みが至る所に用いられている。琉球石造建築物の大きな特徴であり、琉球人の美意識の反映でもある。
- ・「仏海軍古写真」の阿形大龍柱の捻れは画像不鮮明のため確定はできないが、小龍柱が捻れていることからみて、大龍柱もトグロ巻部より上の胴体から捻れが始まっていると考えるのが自然だろう。
- ・小龍柱だけでなく、大龍柱にも微妙な曲線・曲面が取り入れられていたと考えられる。。

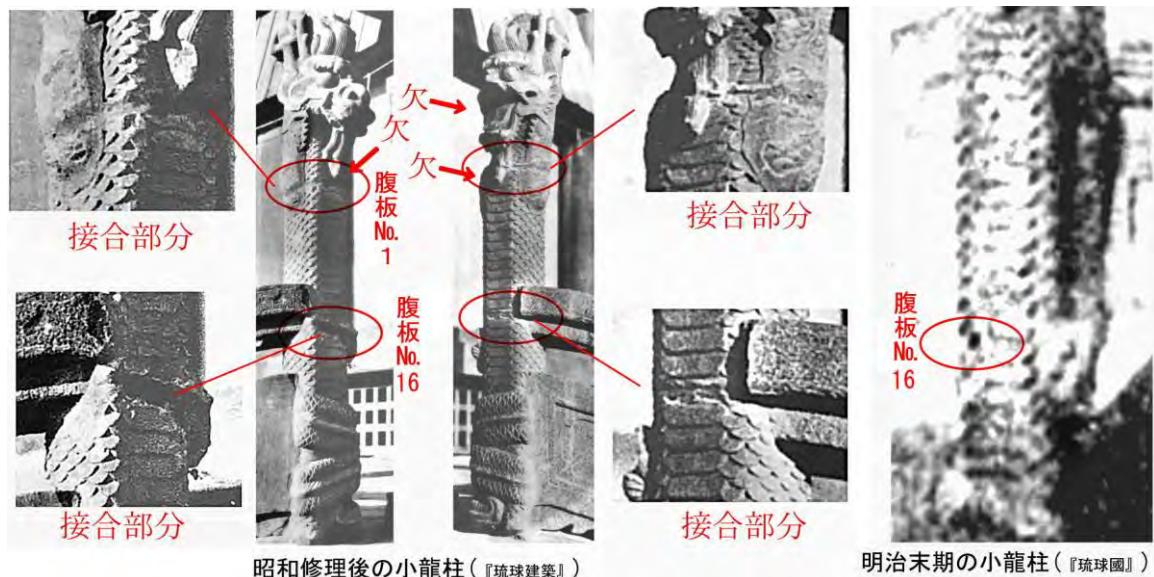
図 4:『琉球建築』小龍柱の接合部分

- ・小龍柱の阿形は明治 20 年代に失われた。吽形は大正 4 年の写真まで全形が確認できるが、大正 14 年までには失われている（「第 1 回報告会の安里報告 V 参照」）。
- ・大正期に撮影された鎌倉芳太郎写真には、吽形の頭部が撮影されている。
- ・昭和修理では、これらの残欠を接合し、欠失部分を新材で補修したと考えられる。
- ・昭和修理後の写真で、阿形・吽形に残欠を接合した力所が確認できる。
- ・阿形頭部の顔面、吽形の頭部の鬚先、阿形胴部の鬚先にそれぞれ欠損部分があり、鎌倉写真の残欠写真と照らし合わせると古材部分と考えられる。
- ・古材の頭部と胴部の接合部分が大きく抉れており、折損した古材を接合した様子がわかる。
- ・吽形の胴体下部（腹板No.16）の接合部分の抉れは、『琉球國』の吽形小龍柱でも同位置に確認できる。
- ・『琉球建築』の阿形・吽形小龍柱の接合力所（2 力所）はほぼ同位置で、これは、小龍柱が 3 パーツを接合して制作されていた形跡と考えられる。

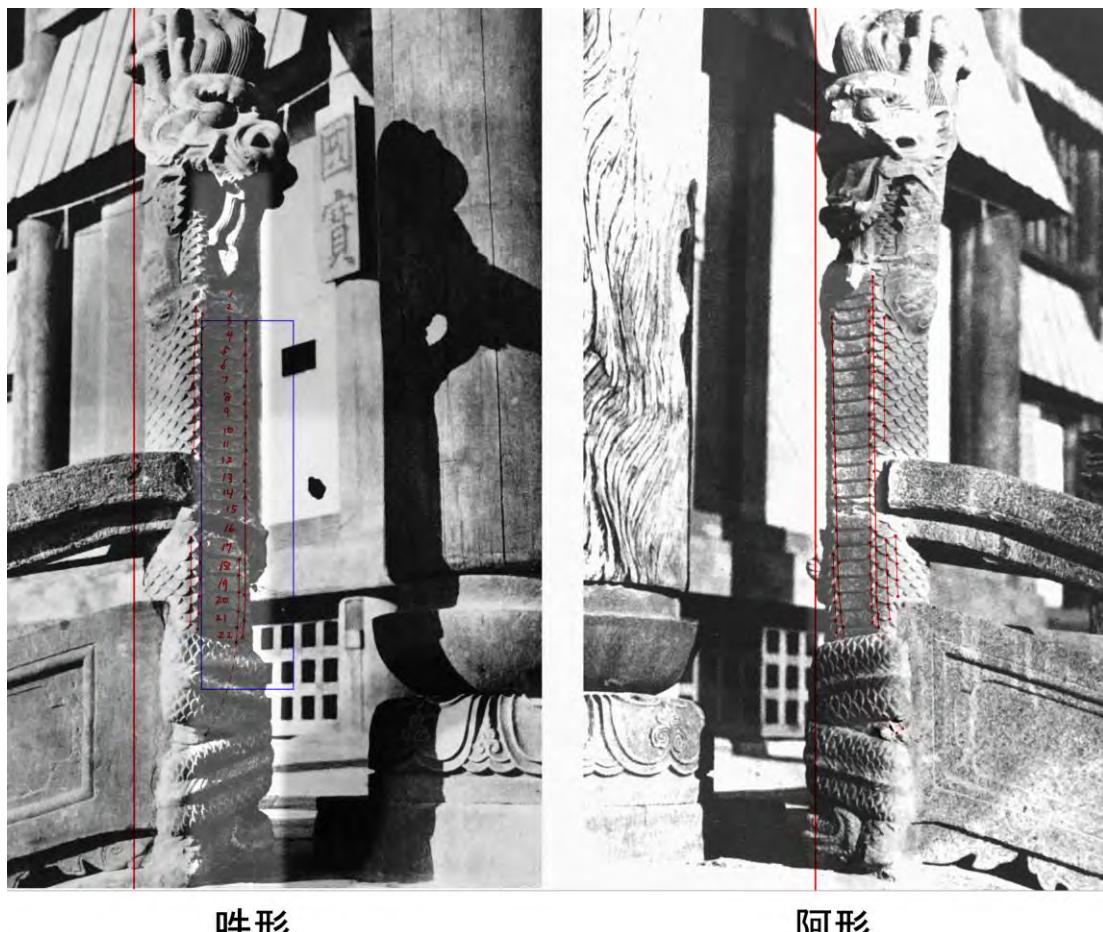
図5：『琉球建築』小龍柱の胴部捻れ

- ・まず、『琉球建築』写真の小龍柱を、垂直補助線に沿って垂直に補正して写真の歪みを除いた。
- ・龍柱のウロコは、遺物の測定では寸法が縦 6.5 cm・横 7.5 cm と規格的で、ウロコ全体も斜格子状に整然と配列されているので、胴体の捻れは、腹板だけでなく胴体側面のウロコの並びからも把握できる。
- ・腹板ウロコと胴体ウロコの接点、胴部ウロコどうしの接点をつなぐ線の流れから胴部の捻れの有無を検討した（図5）。
- ・阿形・吽形ともに腹板No.18あたりから、小さくなりながら緩やかに捻れ、トグロ巻き部に入っている（図6）。
- ・阿形の下部は、昭和修理の新造の可能性がある。そうであれば、昭和修理では、吽形小龍柱胴部の捻れを意識して、阿形の捻れを復元したと考えられる。

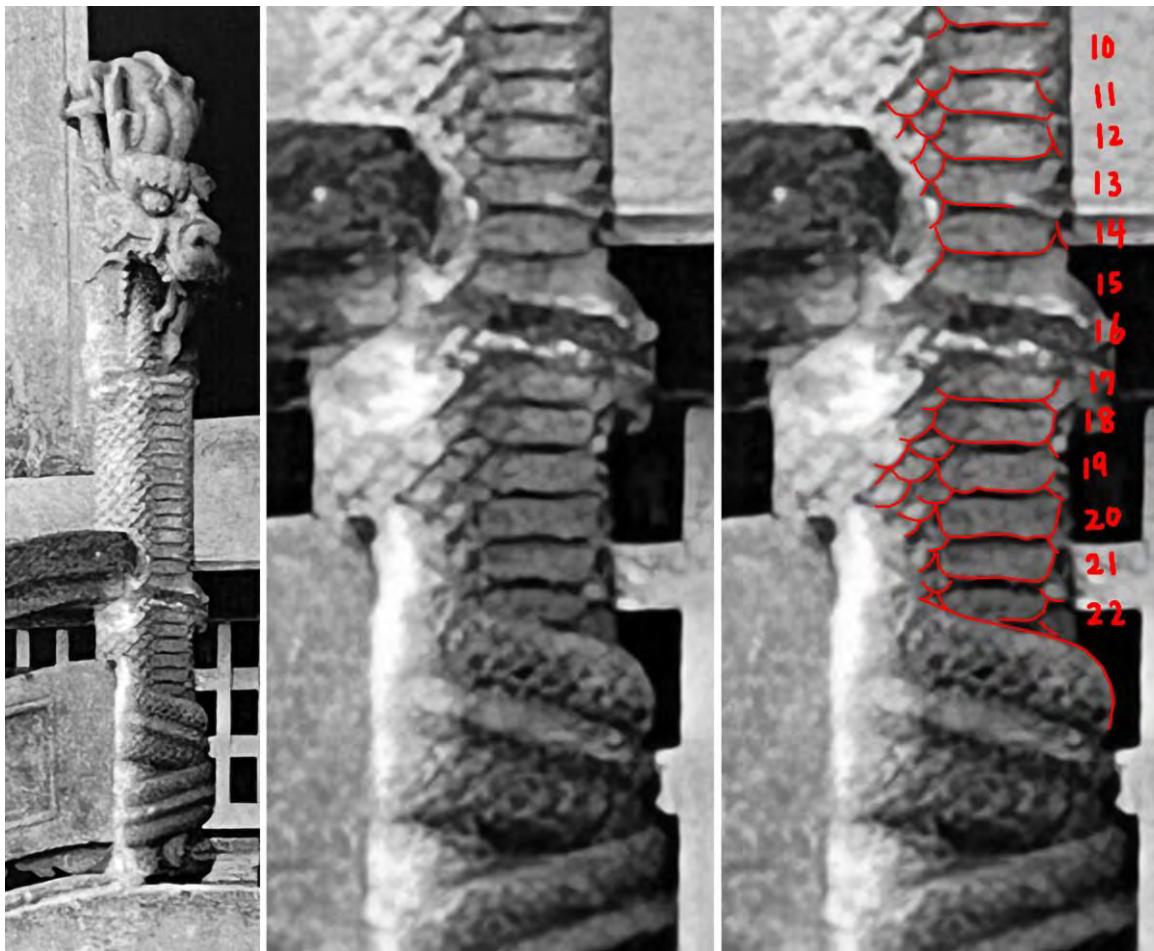
図 7：森政三資料の小龍柱吽形の胴体捻れ

- ・次ページに、新たに入手した小龍柱胴体の捻れが分かる古写真を紹介する（図7）。
- ・（一財）沖縄美ら島財団所蔵の森政三資料の一つで、昭和修理後に撮影された古写真から小龍柱吽形の捻れ部分を拡大したものである。
- ・『琉球建築』の小龍柱吽形と同じく腹板No.18、19あたりから緩やかに捻れて、小さくなりながらトグロ巻部に入っている。

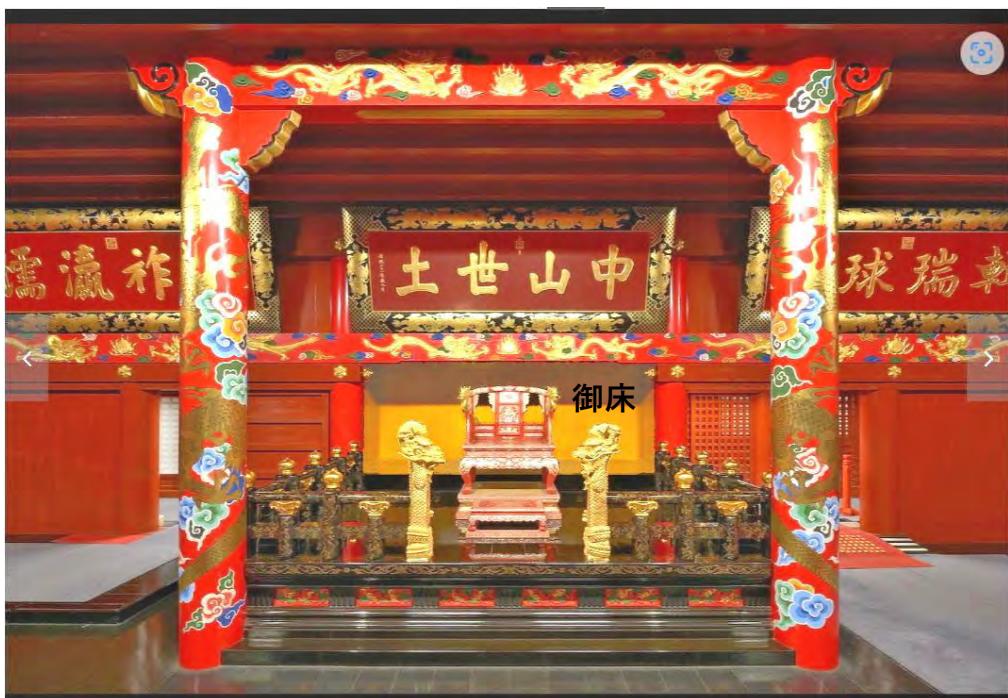
図1：首里城正殿御差床の御床と皇帝扁額（平成復元）

平成の正殿復元で、御差床とおせんみこちやの御床を黄色塗装にしたのは、正殿復元の根拠史料になった1768年の正殿修理記録『寸法記』（『百浦添御殿普請付御絵図并御材木寸法記』）の図に、御差床とおせんみこちやの御床に「桐油黄塗り」という注記があったからだ。

御差床の上に掲げていた中国清朝の皇帝扁額（「中山世土」「輯瑞球陽」「永祚瀛壻」）は、実物が失われていたため、平成の正殿復元にあわせて推定復元したものだ。これらの扁額についての彩色や装飾の詳細は史料がなく不明だったが、皇帝直筆の御書を首里城内（南殿）で琉球側が扁額に仕立てたことは史料から分かっていた。そこで、皇帝扁額の復元では、鏡板（地板）の塗装について記載した史料はないが、琉球扁額の特徴にもとづいて鏡板を朱塗りにしたのである。額縁も琉球扁額の特徴にしたがい、黒漆に箔絵で七宝繫文と宝珠双龍文を描いた。
