IV-3 龍頭の正面向きと横向きの描き分け——エジプト絵画による解釈の検証

IV-5 『寸法記』・「城元仲秋宴図」——描画精度の検証

IV-6 伝呉著仁筆「首里那覇全景図屏風」——年代の検証

V-1 古写真の編年と大小龍柱・欄干の損壊過程

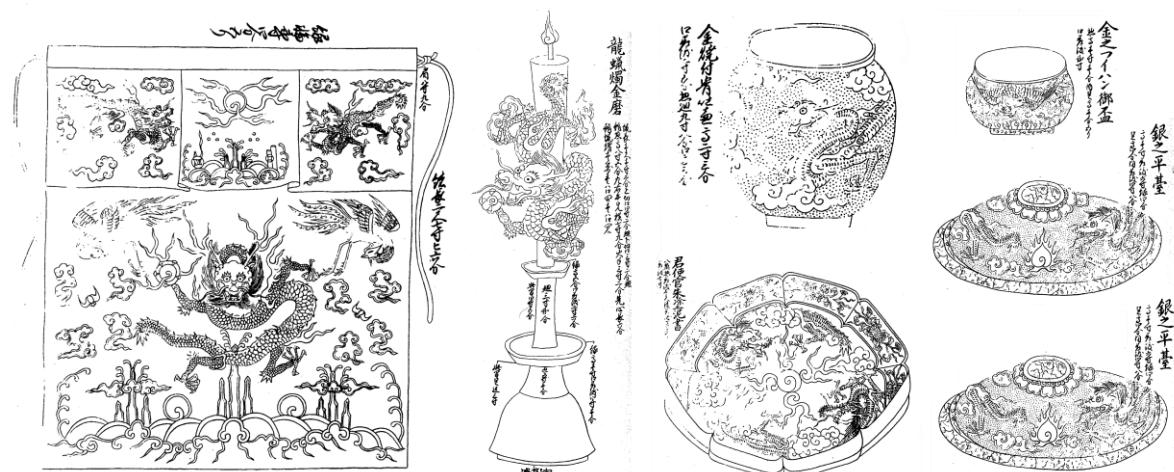
図1：『御冠船之時御道具之図』の五爪正龍と四爪の横向き龍の図案（沖縄県立博物館・美術館蔵）
左は皇帝関係の香案卓裙に描いた正面向きの五爪正龍の図案。他は四爪龍の横向きの龍の図案。王府の絵師は、正面向きと横向きの龍を厳格に区別している。

- 1867年の尚泰王冊封の際に作製された『御冠船之時御道具之図』には、冊封儀礼で使用する道具類の製作図案が多数描かれている（図1）。王府絵師が作製した図案だ。その中に香案（香炉を置く机）に掛ける香案卓裙（布カバー）の製作図案があり、「黃絹緞子五爪真向龍」（黄色の絹緞子に五爪の正面向き龍）の指示書きがある。黄色、五爪龍、正龍（正面向き龍）は、皇帝専用の色と龍図像である。

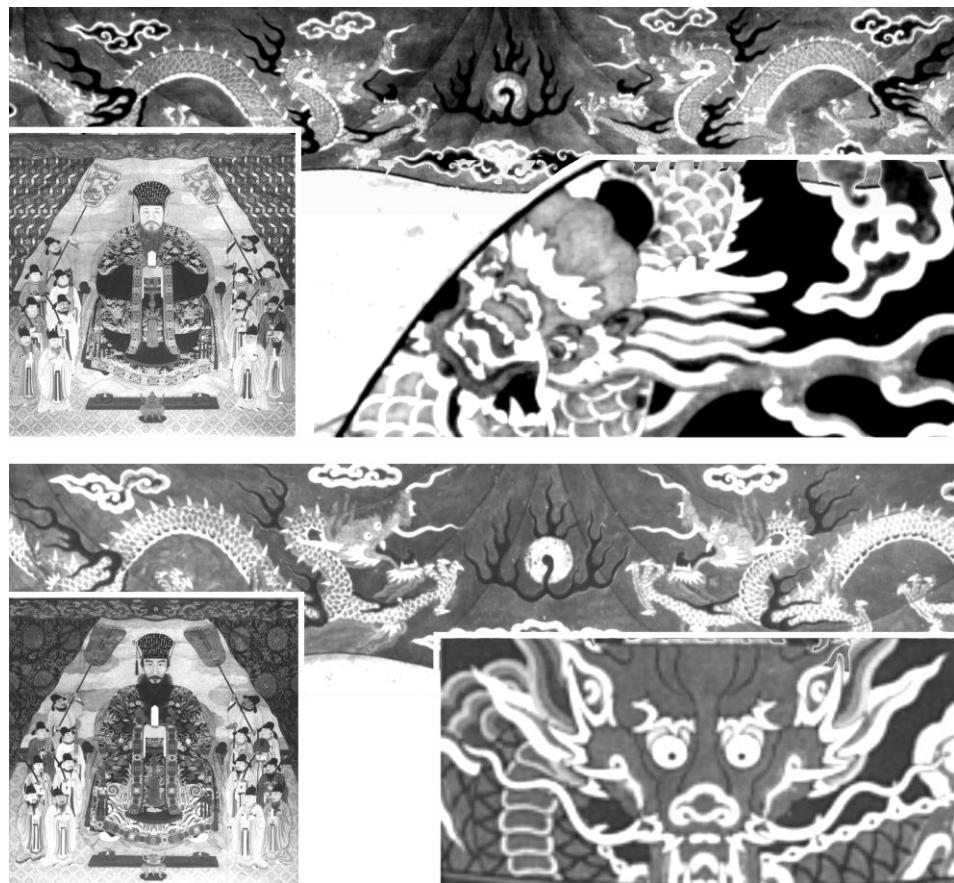
図2：龍頭の正面向きと横向きを描き分けた王府絵図。上：尚穆王御後絵、下：尚育王御後絵
(沖縄県立芸術大学附属図書・芸術資料館蔵)

- ・五爪龍と正龍は、皇帝専用ともいわれるが、皇帝が琉球国王に下賜した蟒緞（皮弁服の布地）には五爪の正龍文が織られていた。
- ・四爪龍文を使用しなければならない郡王クラスの琉球国王は、清朝から特別の扱いを受けていたと考えられる。正面向き正龍は、琉球王権にとっても特別の意味をもっていた。
- ・王府の絵師が描いた「御後絵」（歴代琉球国王の肖像画）には、皇帝から支給された蟒緞で仕立てた皮弁服の国王が描かれている。御後絵の国王衣装には、正面向きの正龍と横向きの双龍が正確に描き分けられている。
- ・国王衣装図案でも正面向きの正龍と横向き龍が描き分けられており、王府の絵師は、皇帝が支給した蟒緞の龍文様を正確に正面向きと横向きに描き分けている。

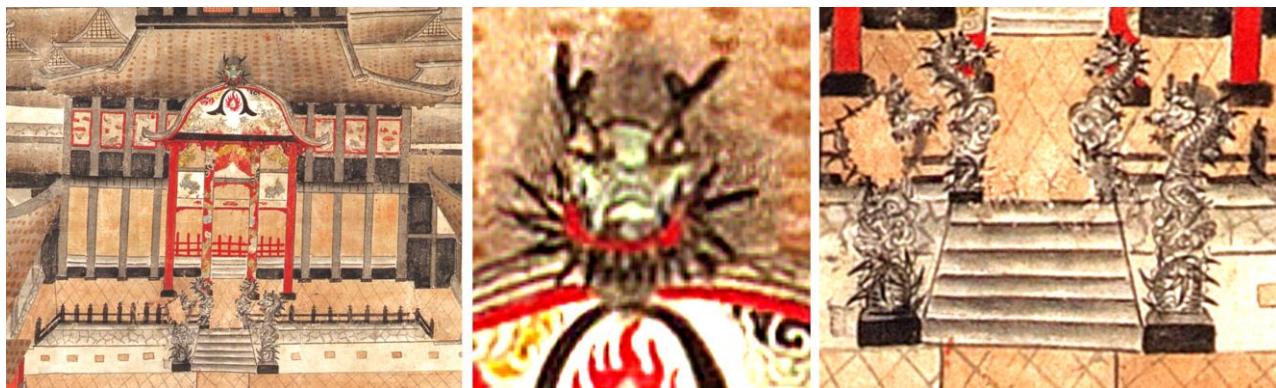
図3：正面向きと横向きを描き分けた民間絵図（「首里城図」石洞美術館蔵）

- 民間絵図の正殿図でも同様に、唐波豊の主面向き龍頭と、向き合う形の龍柱を描き分けている（図3）。
- 王府絵図や民間絵図の正殿図には、龍頭に限らず正面向きの獅子頭も描かれている。
- 近世琉球の絵師が、王府の絵師、町の絵師にかかわらず、正面向き龍と横向き龍を描き分けていたことは同時代琉球の絵図から実証できる。
- これは、龍图像をめぐる清朝との君臣関係から見ても妥当だ。
- 数千年前の古代エジプト絵画で、時代も、文化も、国際環境も、描画技術も異なる近世琉球の絵図を解釈するのは妥当ではない。

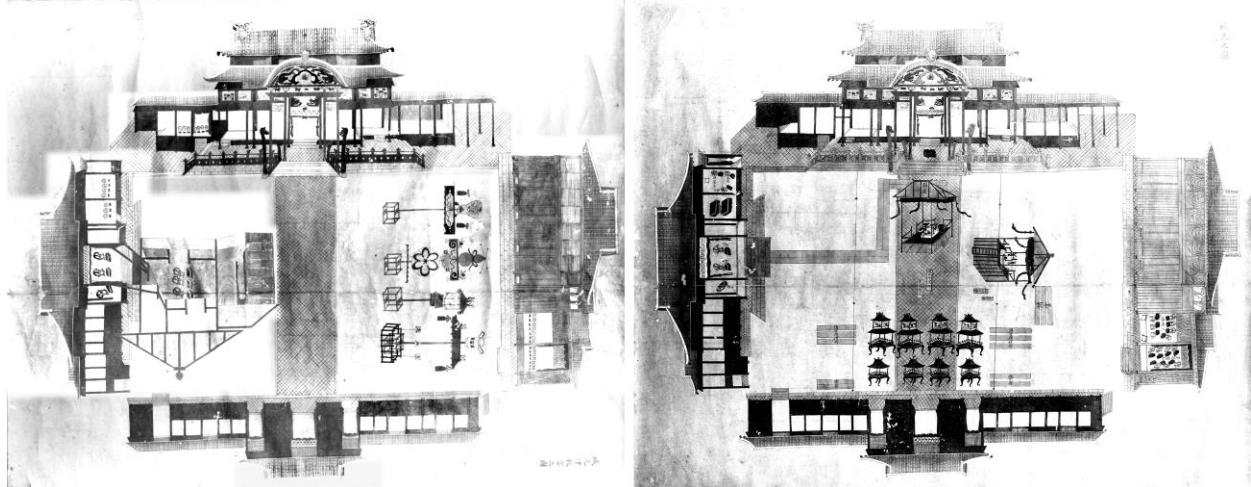
図1：「城元仲秋宴図」（左）と「城元設営絵図」（右）
(鎌倉芳太郎撮影、沖縄県立芸術大学附属図書・芸術資料館蔵)

- ・「城元仲秋宴図」と「城元設営図」は、原図は失われたが鎌倉芳太郎撮影のガラス乾板写真がある。
- ・鎌倉（1982：p.i）は、「城元仲秋宴図」について、尚敬王代（1713～51年）または尚穆王時代（1752～1794年）と推定。「城元設営図」についても「城元仲秋宴図」と同じ頃と述べている。
- ・「城元仲秋宴図」「城元設営図」と共に製作したと思われる絵図に「諭祭先王廟図」と「天使館之図」がある。これら4絵図は、建物を正面図で起し絵風に描き、建物内に配置した冊封使や国王が着座する曲禄の描写も酷似していることから、一連の冊封儀礼を描いた絵図と考えてよい。
- ・「城元仲秋宴図」と「城元設営絵図」には、1768年『寸法記』や1846年『百浦添普請絵図帳』と同じ形状の〈柱間3間の唐破豊と末広階段・台石の上で向き合う大龍柱〉が描かれている（図2）。『寸法記』などの大龍柱図の信憑性を高める絵図ではあるが、その制作年代の検証が課題だった。

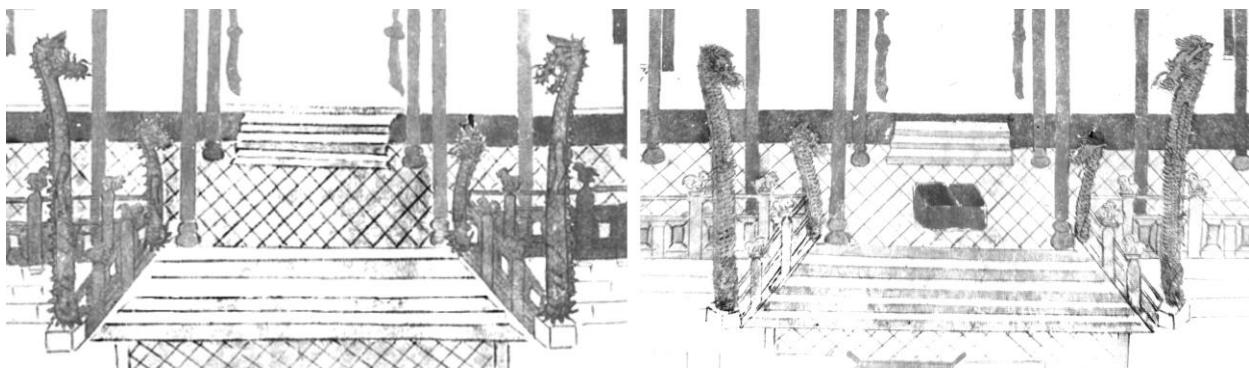
図2：台石上で向き合う形状の大龍柱（左「城元中秋宴図」、右「城元設営絵図」）

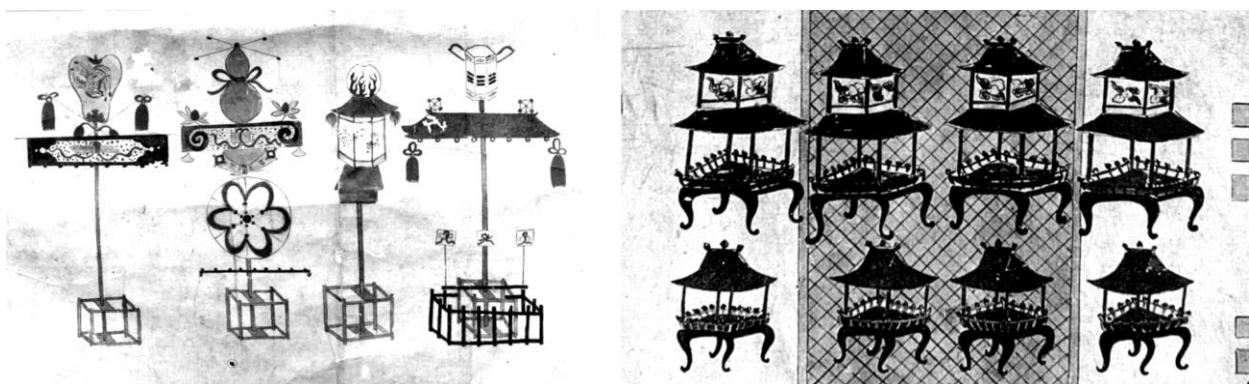
図3：「城元中秋宴図」の花火（左）と「城元設営絵図」の龍亭（右、上の4基）

- 「城元中秋宴図」についての意見交換は、その年代について高良氏から、1838年尚育王冊封時点だと思うがどうか、という問い合わせから始まった。
- まず伊従氏から、「城元中秋宴図」には冊封儀禮で皇帝の勅諭などを載せる「龍亭」が4基描かれている（図3右）ことに注目。龍亭は1808年尚灝王冊封では3基と推定できるが、1838年の尚育王冊封の時だけ4基あったと考えられるとの指摘があった。
- 麻生氏が、「尚家文書」を点検して、1808年の龍亭数は不明だが、1838年の尚育王冊封の時は龍亭が

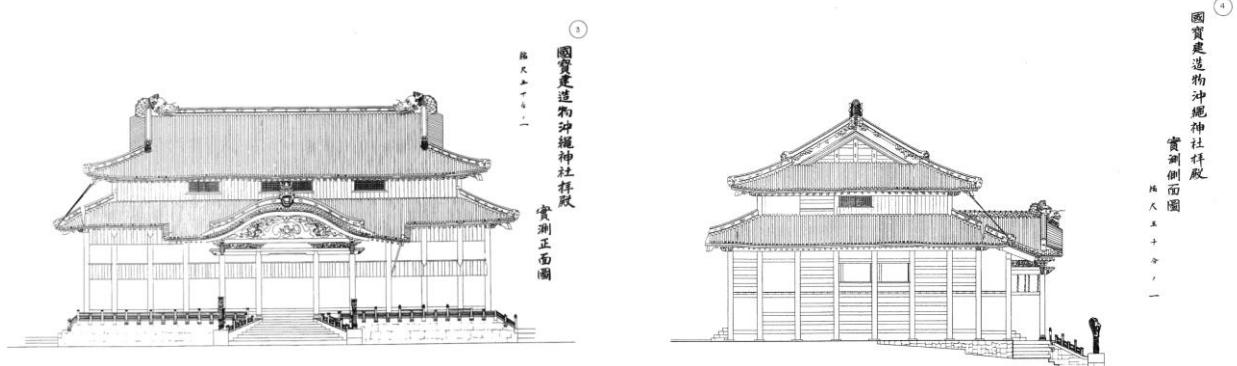
図1：拝殿実測図（一部、文化庁蔵）

- ・『寸法記』・『御普請絵図帳』・「城元仲秋宴図」・「城元設営図」の4絵図については別項で紹介しているので、ここでは「国宝沖縄神社拝殿実測図」（以下「拝殿実測図」）について簡単に説明する。
- ・昭和5年～8年の正殿解体修理で作製した図面で、修理前の正殿を詳細に実測しており、その正確さと信頼度は極めて高い。
- ・正殿は、1846年の重修（解体修理）以降は大規模修理がないまま昭和修理に至っている。
- ・明治以後の小規模の改修や損傷はあるが、「拝殿実測図」は1846年重修正殿（『御普請絵図帳』）の状態（特に建築構造）をよく残している。

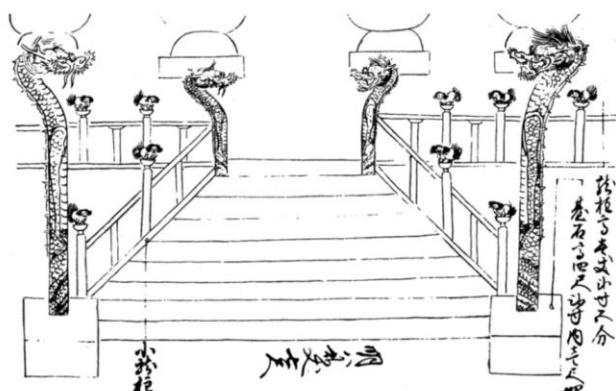
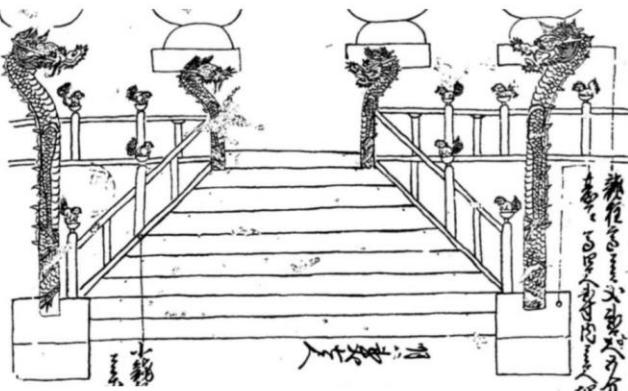
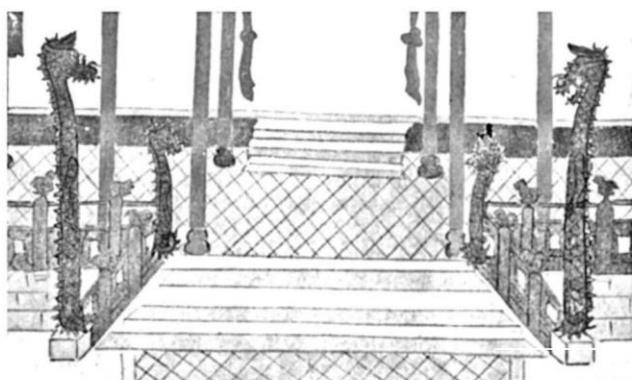
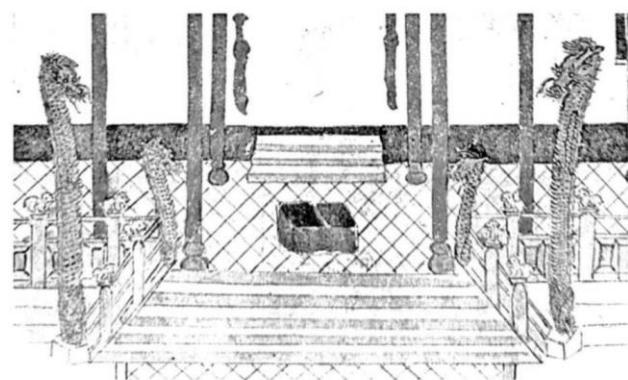
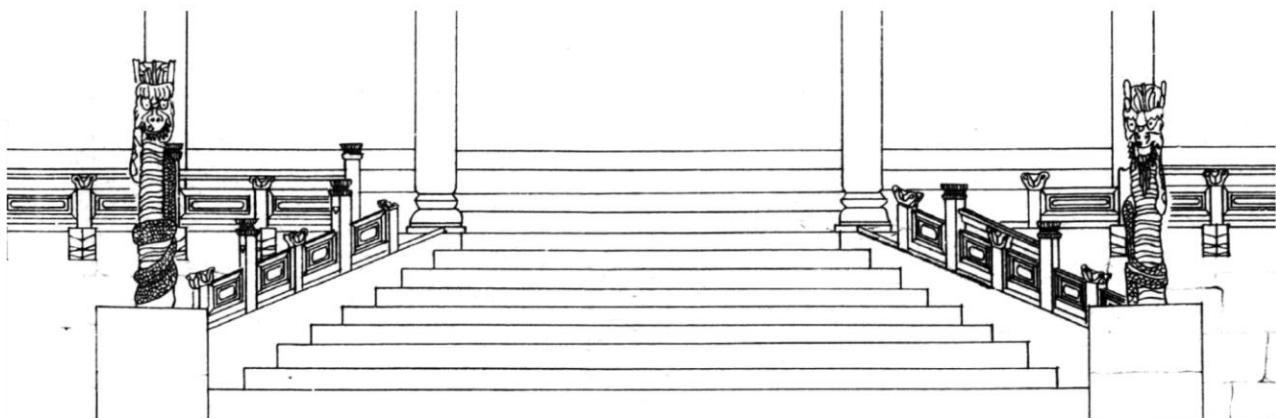
図2：石階段・欄干・台石・大龍柱・小龍柱の描画

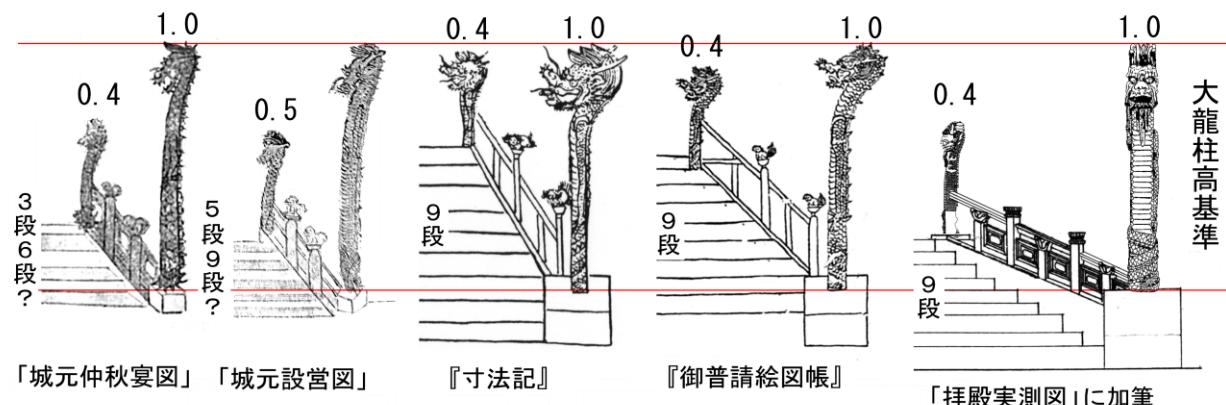
図3：大龍柱・台石・小龍柱・石階段・欄干の比較（数字は大龍柱高1.0に対する小龍柱高の比率）

- ・『寸法記』と『御普請絵図帳』の描画はほぼ同一である。
- ・図3は、「拝殿実測図」の大龍柱の高さを基準に、各絵図の大龍柱高を揃えた比較である。
- ・「拝殿実測図」には、比較を分かりやすくするために、昭和修理の小龍柱と平成復元の大龍柱を加筆した。
- ・正殿重修の建築図である『寸法記』と『御普請絵図帳』の描画精度の高さを示す部分は下記のとおりである。
 - ・大小龍柱の高さの比率は、両図とも約1:0.4で、ほぼ正確に描いている(図3)。
 - ・平成復元の大龍柱の高さは、『寸法記』の記載(1丈2寸5分=3m11cm)で復元している。小龍柱は「拝殿実測図」の高さから1m33cmで復元している。大小龍柱の高さの比率は≈1:0.4になる。
 - ・石階段の段数は、「拝殿実測図」で9段。両絵図も9段で正確に描いている(図3)。
 - ・台石上の大龍柱と石階段親柱との連結関係も正確に描いている(図4)。
 - III-1で検討したように、台石上の大龍柱は石階段欄から分離しているが、欄干親柱を台石に嵌め込んで欄干の倒壊を防いでいる。正面図では、この部分は台石と大龍柱に隠れて見えない部分になる。しかし、『寸法記』・『御普請絵図帳』では、本来大龍柱と台石に隠れて見えない部分を、敢えて大龍柱と欄干が分離している状態を描くとともに、欄干親柱が台石に接続した状態も描いている。
 - ・台石の高さは小さいが、図面に台石高の数値を注記することで、絵図の精度を補っている。

- ・「城元仲秋宴図」と「城元設営図」の正殿部分はほぼ同一である。
- ・尚育王冊封儀礼の記録画と考えられる「城元仲秋宴図」「城元設営図」では、『寸法記』・『御普請絵図帳』とは精度が異なっている。
- ・大小龍柱の高さの比率は、1:0.5と1:0.4でほぼ正確である（図3）。
- ・欄干羽目石は省略せずに描いている（図4）。「城元仲秋宴図」が97.1×120.3cm大形絵図という絵図の性格によるのだろう。
- ・一方、台石は、大龍柱に対してはかなり小さいが、欄干との比較では相応の大きさで描かれている。（図4）。
- ・石階段の段数も9段または5段、6段または3段、とどちらとも読み、正確さに欠ける。
- ・「城元設営図」では、左右の台石と大龍柱がやや斜めを向く。向き合う小龍柱も同様にやや斜めを向いているので、実際に斜めを向いていたのではなく、描画の不正確さだと考えられる。

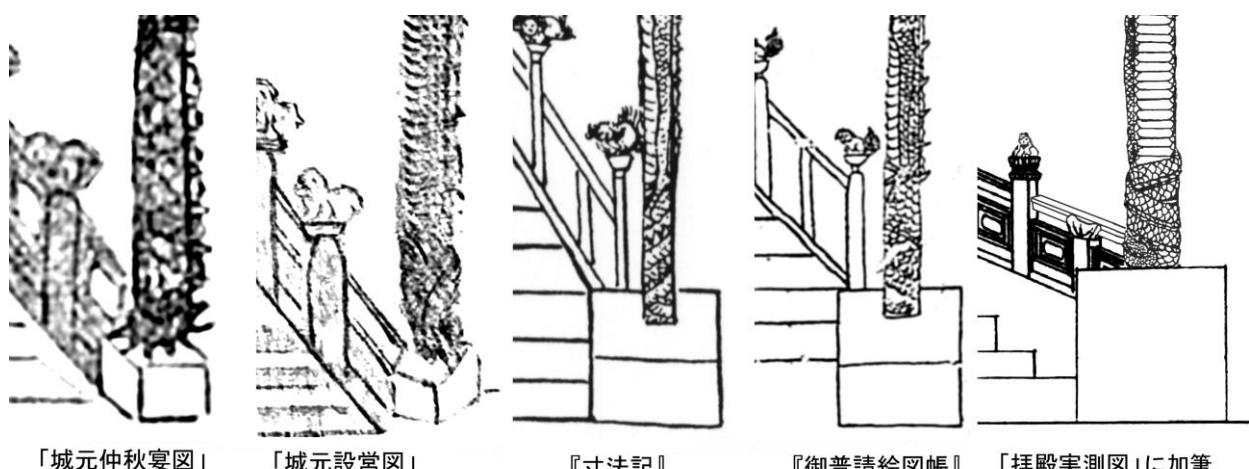
図4：台石・欄干・大龍柱の描画

- ・『寸法記』・『御普請絵図帳』の不正確部分は下記のとおりである。
- ・大龍柱基部のトグロ巻きを逆回りに描いている。
- ・石階段欄干の親柱3本を2本に省略している。
- ・欄干羽目石を省略している。
- ・「拝殿実測図」の大龍柱は、宝珠を掴んで上に突き出す前脚は、阿形（南側龍柱）が右脚、吽形（北側龍柱）が左側だが、両絵図は逆に描いている。この逆描画は誤描画ではなく近世琉球における珠取龍図像の描画法によるものである（III-2で説明）。
- ・「拝殿実測図」では大龍柱は台石上で正面を向くが、両絵図は台石上で向き合う。これが絵図の誤描画か正しいのかが大龍柱の向きをめぐる論点だが、その評価についてはIII-1で説明した。

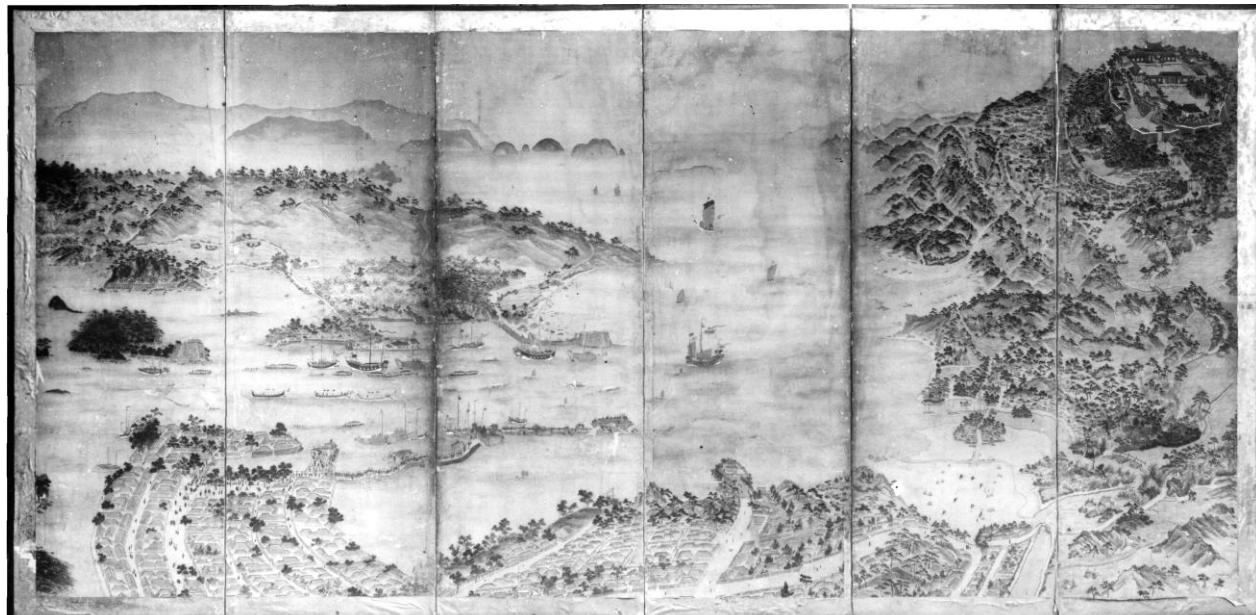
図1：伝呉著仁「首里那覇全景図屏風」（沖縄県立芸術大学附属図書・芸術資料館蔵 鎌倉資料）

琉球絵画史上の傑作と評されてきた「首里那覇全景図屏風」には、多くの矛盾がある。この絵図は、呉著仁（呉着温、屋慶名政賀、1737–1800）が、18世紀の首里・那覇を精緻な大パノラマで描いた鳥瞰図（図1）とされ、首里城部分についても、18世紀の正殿と大龍柱を描いた資料として使用されてきた（西村 1993、伊徳 2004）。

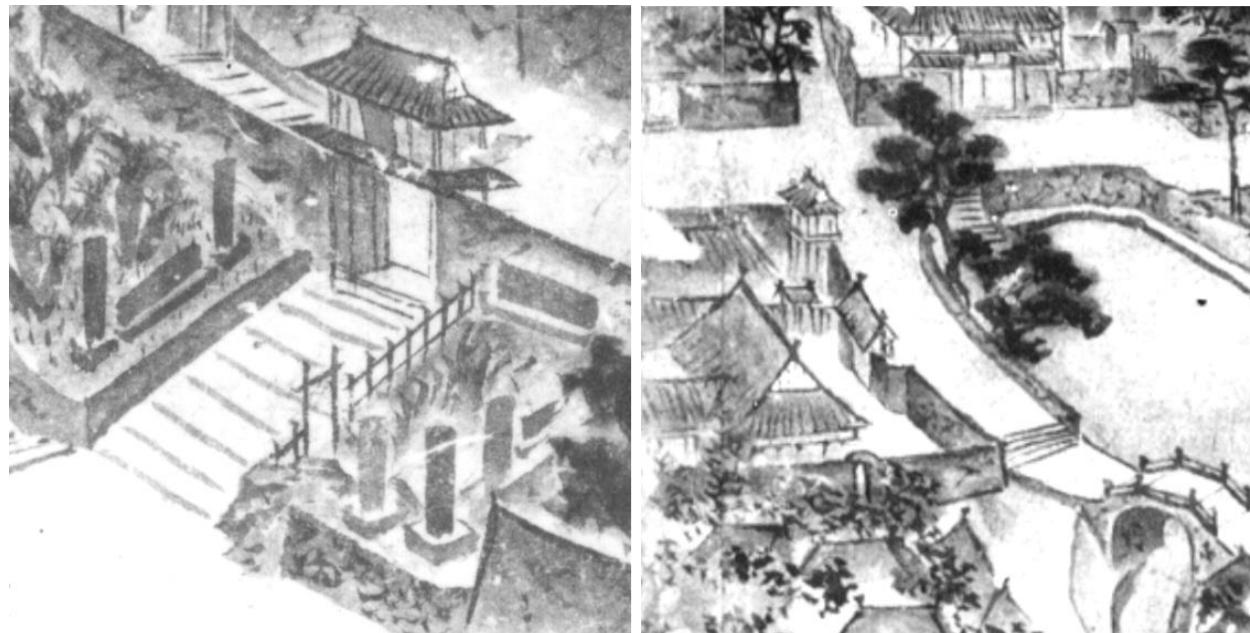
図2:「首里那霸全景図屏風」に描かれた瑞泉門前の冊封七碑(左)と龍潭前の中城御殿(右)

首里城瑞泉門前にあった、1719年の徐葆光石碑「中山第一」から1866年の趙新石碑「靈脈流芬」に至るまでの7基の冊封使石碑（「冊封七碑」）を、それぞれの位置・形ともにほぼ正確に描いている（図2左、ただし8

基描く)。1873年に竣工した龍潭前の中城御殿も描いている。正門、上御中門、望楼、脇門などの位置・形状とも大概正確だ(図2右)。

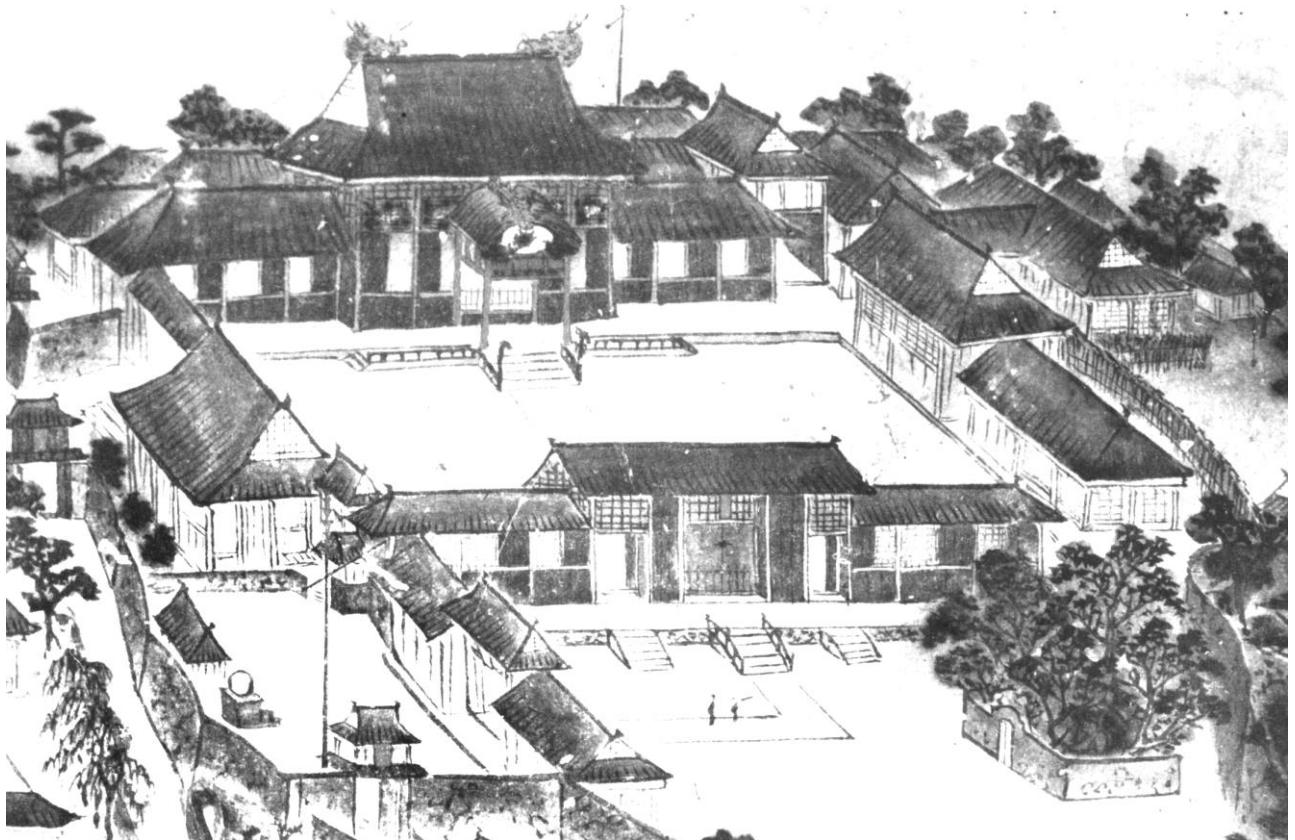
図3：正殿周辺の施設

柱間1間の正殿唐破豊、直線階段、無台石の正面向き大龍柱、1棟3門型式の奉神門、3棟1門型式の広福門が描かれている。

「全景図屏風」の景観年代の下限が王国末期である一方で、正殿周辺の施設(正殿・石階段・大龍柱・奉神門・広福門)については、18世紀前半～中頃の古い景観を描いている(図3)。正殿は、柱間1間(柱と柱の間の数)の唐破豊、正面の石階段は直線階段(平行耳石階段)、大龍柱は台石がなく石階段欄干に連結して正面を向く。奉神門は1棟3門(中央1棟に3つの門がある)。広福門は3棟1門(3棟の中央棟に1門がある)。

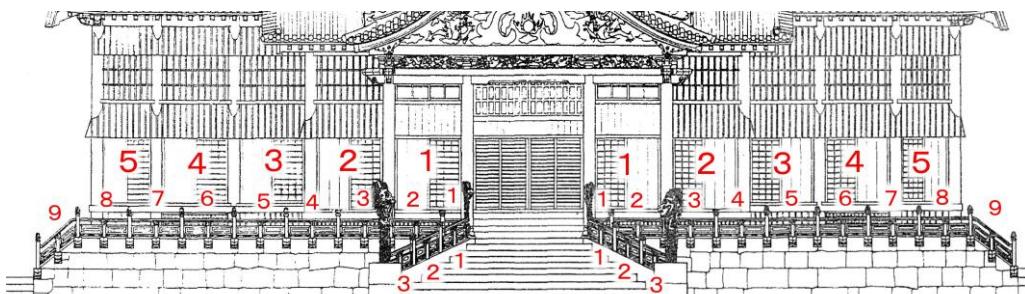
図 1：正殿 1 階外壁、基壇・石階段の欄干の区域設定

- ・古写真の編年（時間的先後関係を組立てる作業）をすることで、明治以降の正殿の変遷（荒廃過程）が分かる。
- ・編年の指標を、正殿基壇と正面石階段の大小龍柱と欄干の損壊に置くことにした。明治以後の大小龍柱・欄干は、欠損した部材が補修されずに年々欠損部が増大していったと考えられるからだ。
- ・昭和修理前の状態を実測した「沖縄神社拝殿実測図」を基準にして、その時点で損壊していた龍柱・欄干 52 カ所について、それぞれの古写真で損壊の有無をチェックした。
- ・古写真に画像処理を施してクリヤにし、不鮮明な部分は「拝殿実測図」と重ねあわせて損壊の有無を判断した。
- ・正殿 1 階の正面外壁についても、壁・窓・高窓・掃き出しなどの造作の変化をチェックして、龍柱・欄干の損壊過程と対比した。
- ・大小龍柱・欄干を、正殿中心軸で北（左側）・南（右側）に分け、欄干親柱間の 1 スパンを単位に区域を設定して（図 1）、各古写真で大小龍柱・親柱、親柱の獅子像・逆蓮頭・笠石・羽目石の損壊状況をチェックした。
- ・外壁も、柱間を単位に区域を設定し、窓や壁への改修状況をチェックした。

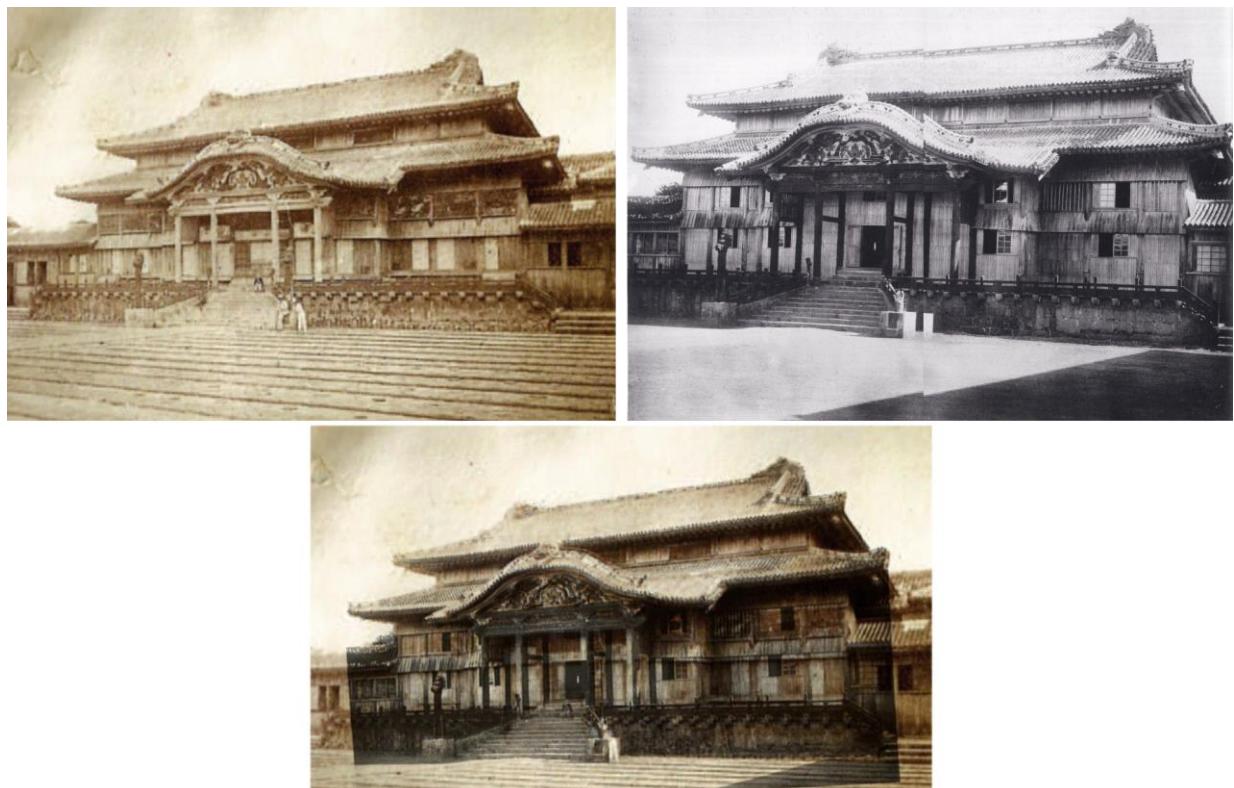
図1：ルヴェルテガ撮影の「王国末期古写真」（左）と「宮内庁古写真」（右）の重ね（下）

- ・両写真の比較分析の前に、両写真の比較が妥当か、検討した。
- ・両写真の正殿のサイズを合わせて重ねたところ、ほぼ一致した（図1）。同一アングルから撮影したと考えられ、比較材料として適切であることを確認した。

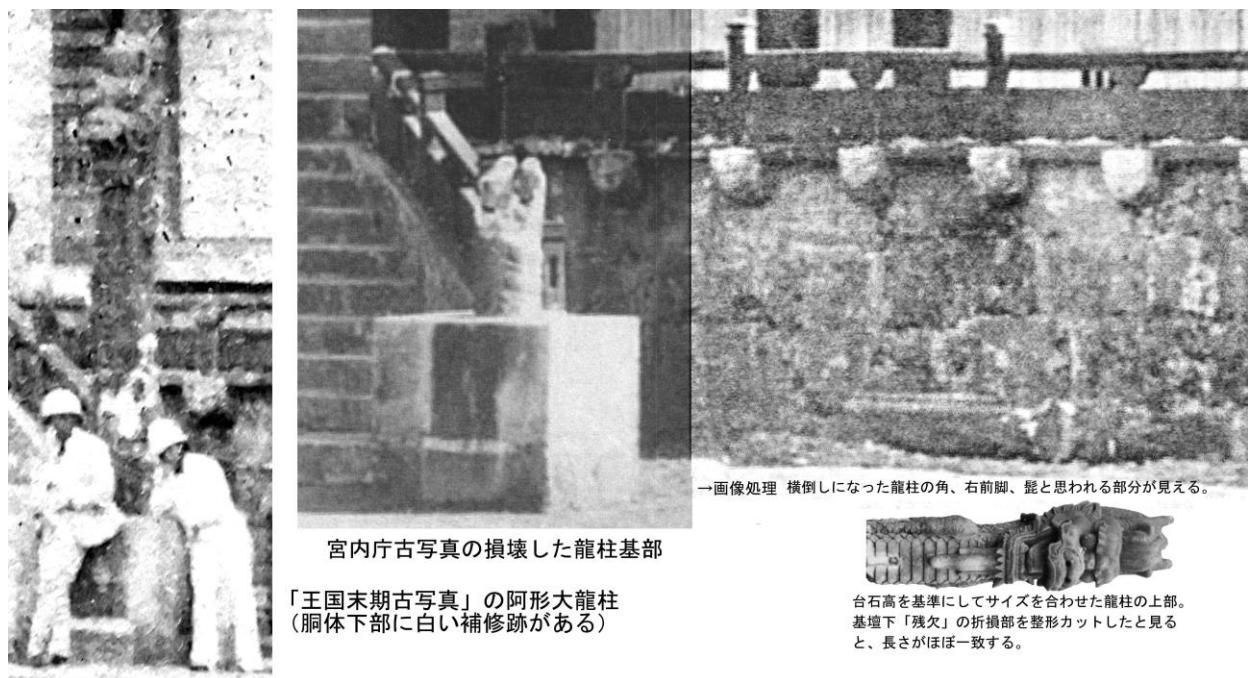
図2：「王国末期古写真」の大龍柱補修跡と「宮内庁古写真」の大龍柱基部と折れた胴体

- ・王国終末期の1877年にフランス海軍のルヴェルテガ少尉が撮影した「王国末期古写真」には、阿形（右側）大龍柱の胴体下部に、損傷した大龍柱を補修したと考えられる白く写った部分がある。
- ・一方、明治初期の正殿を撮影した「宮内庁所蔵古写真」には、阿形大龍柱が折れて残った胴体下半分が写っている。基壇の下には、折れた胴体上半分と思われる破片が基壇下に横たわっている。
- ・「宮内庁古写真」で基壇下にある倒壊した龍柱と思われる部分に画像処理を施してクリアにした。龍柱の右前脚・頸髄・角と思われる部分が見える。
- ・長さも、明治期に切断された龍柱上部の長さに近い。

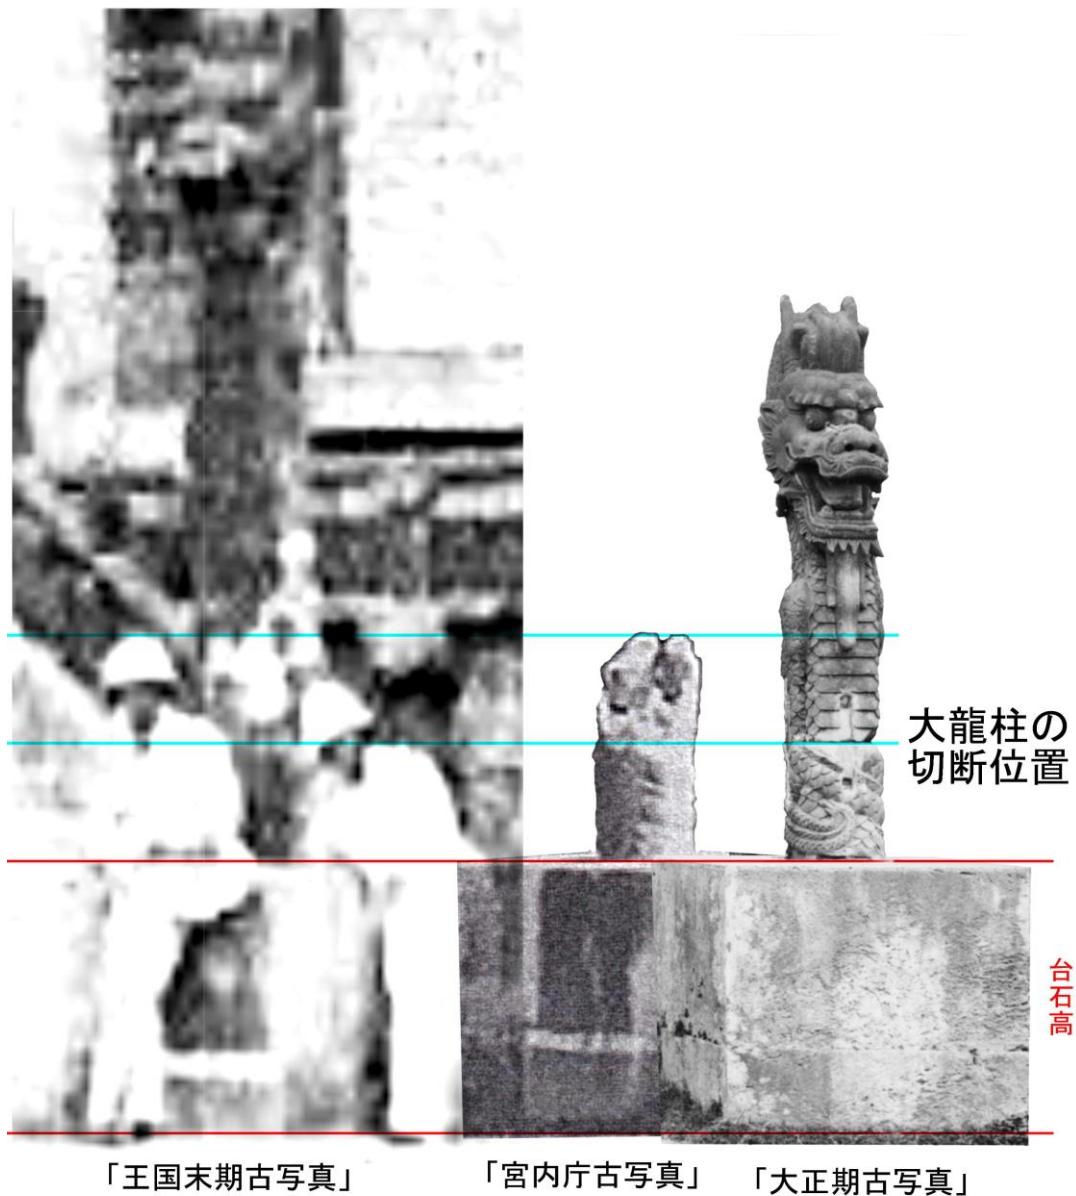
図3：「王国末期古写真」「宮内庁古写真」「大正期古写真」の比較
(「大正期古写真」は沖縄県立芸術大学附属図書・芸術資料館蔵鎌倉資料)

- ・「王国末期古写真」「宮内庁古写真」「大正期古写真」を、台石高を基準にしてサイズを合わせて比較した（図3）。
- ・「宮内庁古写真」の龍柱折損カ所と、「王国末期古写真」の補修跡の位置がほぼ一致する。
- ・「宮内庁古写真」の龍柱は、「王国末期古写真」の補修部分付近から折損したと考えられる。
- ・「宮内庁古写真」の龍柱折損部と「大正期古写真」の龍柱切断位置が一致する。
- ・「宮内庁古写真」の残存基部と倒壊した胴～頭部の破損カ所を「整形・短縮して接合」したと考えられる。

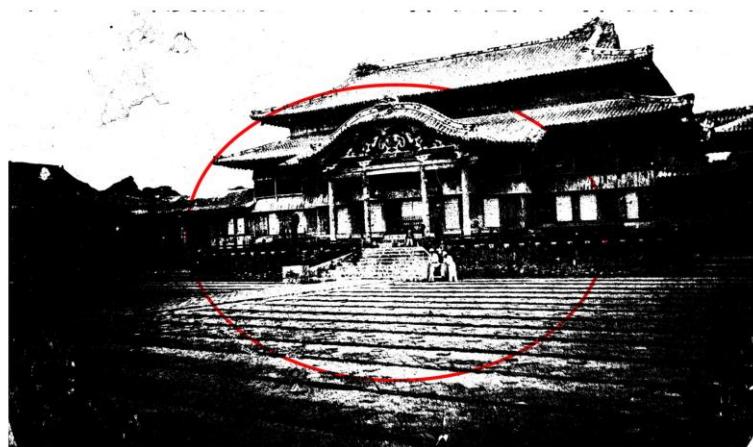
↑ 画像2 値化によるサンプル採取範囲の設定

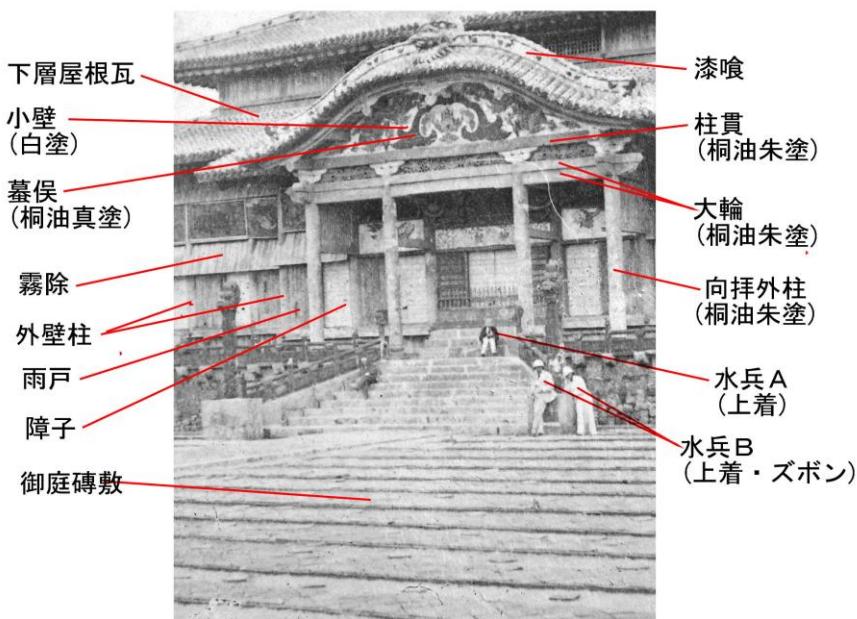
図1：輝度値サンプルの採取力所と『寸法記』の塗装技法

- ・「王国末期古写真」から、輝度を抽出した部分は図2のとおりである。
- ・輝度の抽出は、周辺の輝度情報が混入しない部分を数カ所選び、輝度値を定量化した。
- ・輝度値の計測は、画像解析ソフト「imageJ」を使用した。
- ・各部分の輝度値を表1に示した。

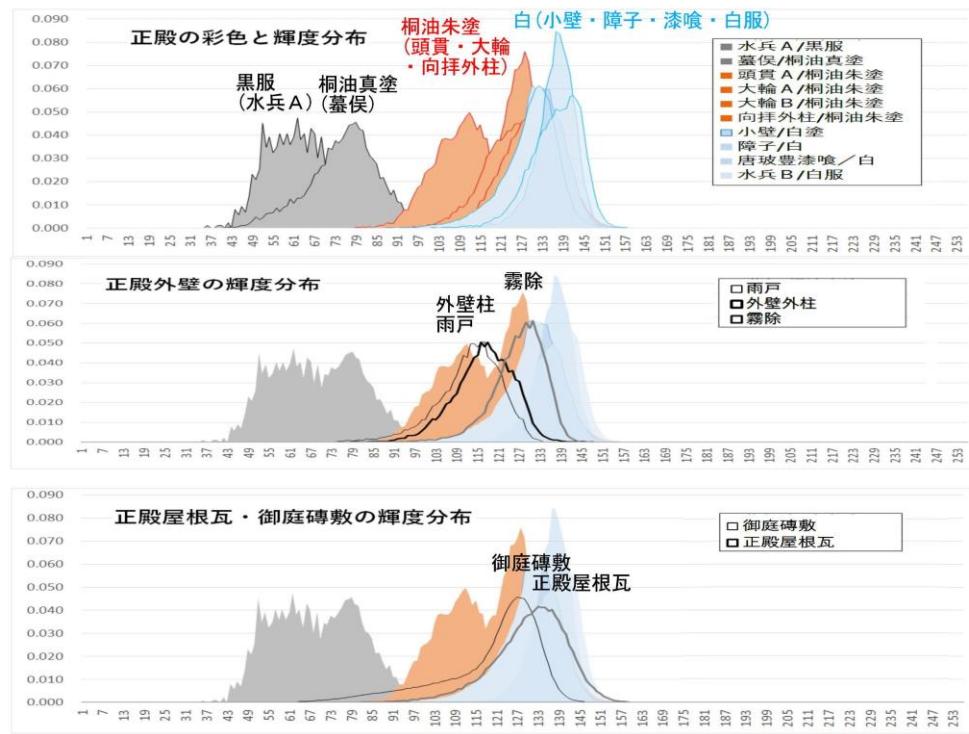
図2：正殿唐破豊・外壁各部の輝度ヒストグラム

- ・図2に、表1の輝度値をグラフ化した（各グラフの色は、便宜的なもので外壁色とは無関係）。
- ・横軸が輝度値。数値が小さい（左側）ほど暗く、数値が大きい（右側）ほど明るい。輝度値の幅は、画像処理によって変わるので、グラフの輝度値の差は相対的な差と見ていただきたい。
- ・縦軸は、輝度値頻度のパーセント値。山が高いほどサンプルが均質で、山が低く裾野が広いほどサンプルに輝度のばらつきが大きいことを示している。
- ・図2では、グラフの山の頂上分が輝度値の「最頻値」で、サンプル採取した部位を代表する輝度値になる。この最頻値に『寸法記』の名称と塗装技法を示した。
- ・図2では、黒色系の桐油真塗の蟇俠、赤色系の桐油朱塗の柱貫・向拝外柱、白色系の小壁に輝度の領域が分かれる。とくに桐油真塗と桐油朱塗の差が大きく現れている。
- ・フランス水兵の服も、水兵Aの黒上着と思われる上着は黒色領域に入り、水兵Bの白色と思われる上着・ズボンは白色領域に入る。
- ・検討課題である外壁の色を反映する雨戸・柱・霧除は、桐油朱塗の赤色系に入る。
- ・少なくとも正殿外壁は、桐油真塗による黒色系ではないことは明白である。
- ・外壁の漆塗装は、おのずと真塗、朱塗、弁柄塗、透漆などに黒・赤・茶系統の色に限られる。図2からは、桐油朱塗の赤色系領域に入る正殿外壁の色と塗装は、桐油朱塗または桐油弁柄塗と推定できる。

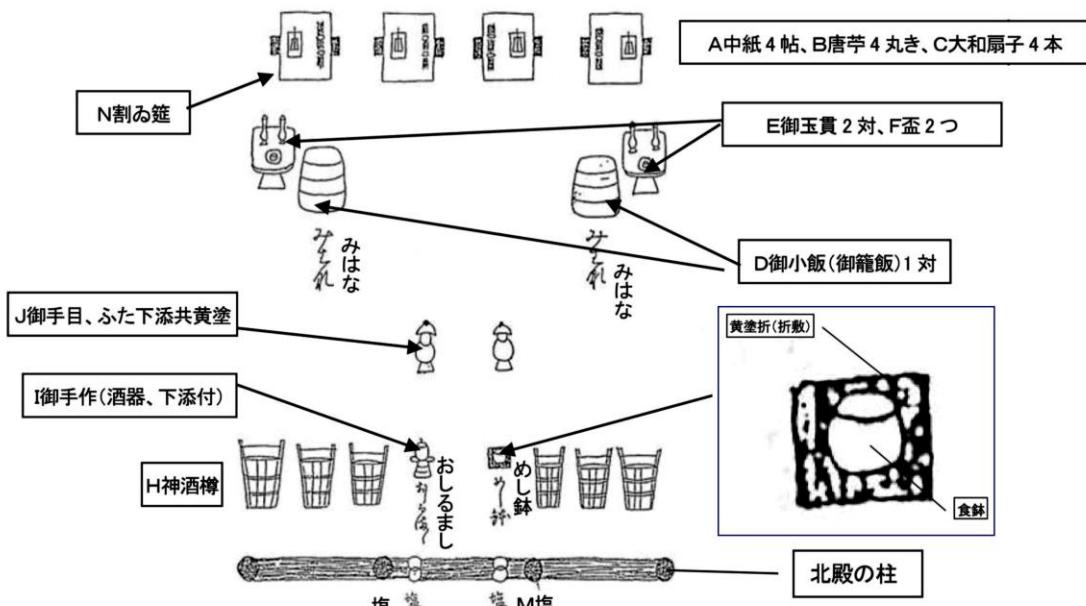
図 西之御殿御飾の図による道具の特定

K 黄塗折、L 食鉢(水入)

図1:『稻之二御祭公事』の黄塗折((株)国建資料)

『二御祭公事』に、「御手作壺ツ下添共、御手目壺対ふた下添共、黄塗折壺対、食鉢壺ツ」とある。

「折」とは、「折敷(四角い盆)」のことだと安里教授より教示を受けている。「壺対」の表現となっているが、絵図には「食鉢」の下に盆のような表示がみられる。

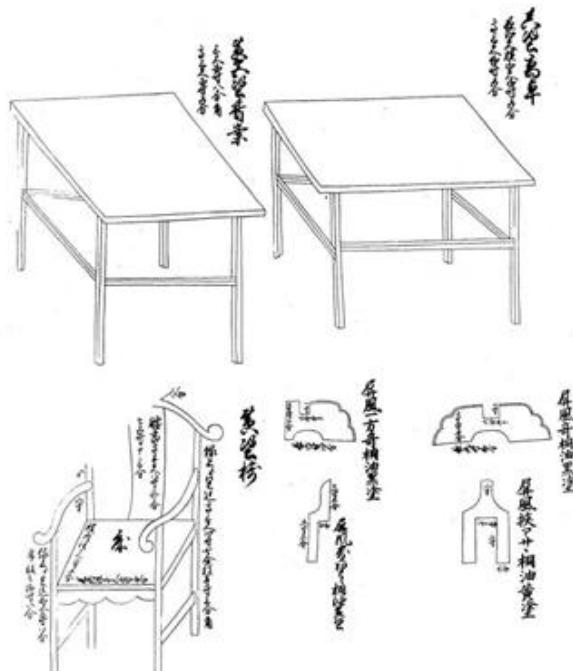
図2:『冠船之時御道具図』の黄塗り・桐油塗り道具

- ・黄色塗香案——*香炉を載せる机。机には裙（五爪龍文の黄縮緞子）を掛ける。他に真塗高卓がある。
 - ・屏風挟アサゝ桐油黄塗・屏風敷あさゝ桐油黄塗——屏風用の蟬（あさゝ）形小道具
 - ・黄塗椅——イス。加飾なし。別に冊封使正史・副使用の朱塗沈金の御轎倚がある。黄塗椅は「正殿前城元之図」（1838年）の椅子図に照らして属官用と考えられる。

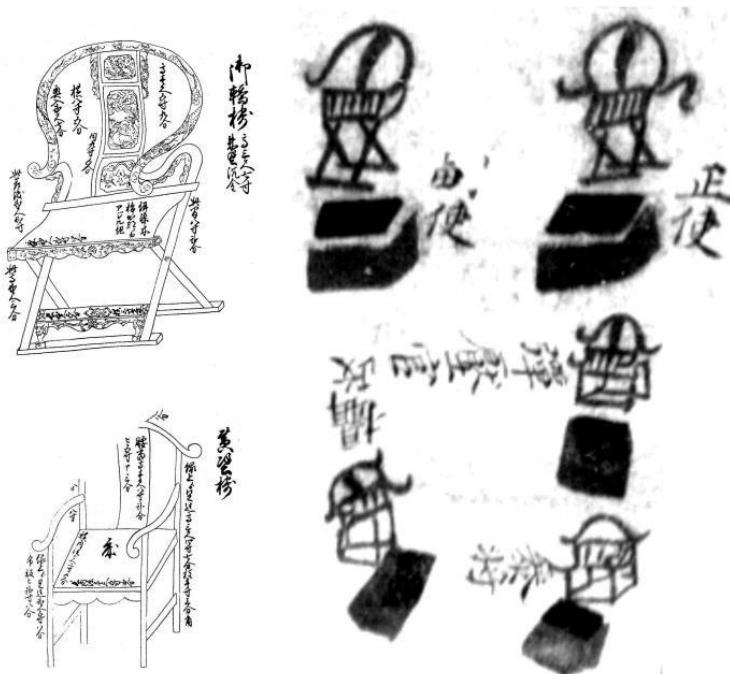
図3：『冠船之時御道具図』

朱塗沈金御轎椅（左上）と黄塗椅（左下）、「正殿前城元設営図」の正史・副使の椅子（右上）と属官の椅子（右下）
