首里城復元に向けた技術検討について

内閣府 沖縄総合事務局
国営沖縄記念公園事務所

3. 首里城復元に向けた技術検討について

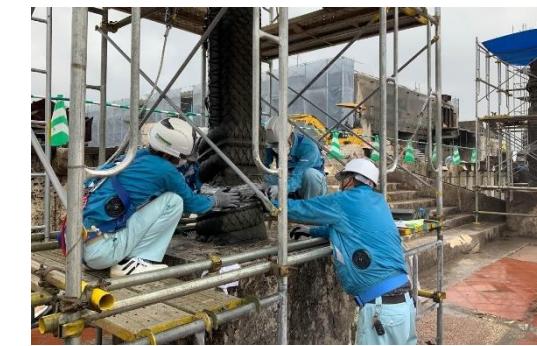
シートやバンド等による応急処置

大龍柱の周囲に、養生等に用いる仮設足場を設置し、大龍柱の損傷状況を記録するとともに、損傷拡大防止のため、シートやバンド等により養生。

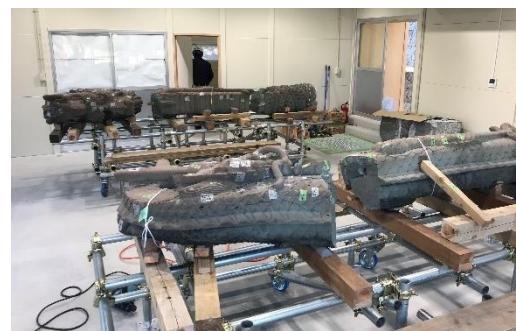
補修作業中の大龍柱

作業場の外部から見学可能な形で、損傷箇所を樹脂等で補修。

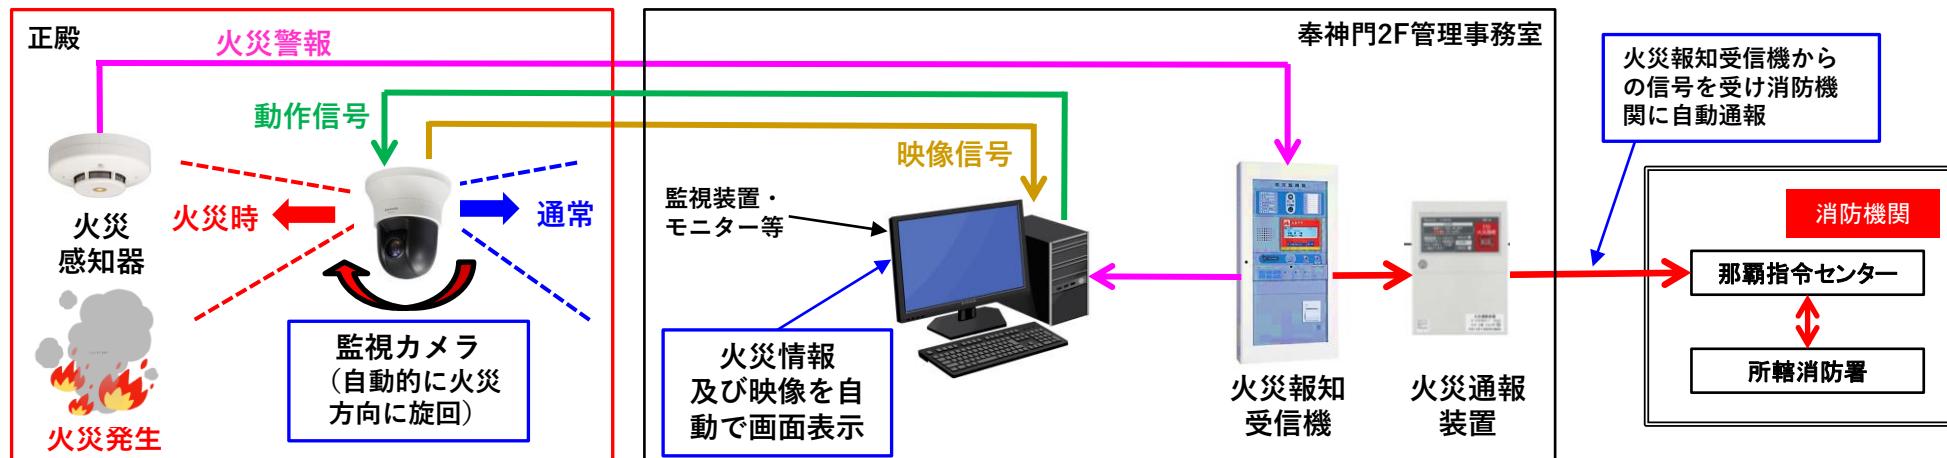
火災発見から火災情報表示、消防通報までの動作フロー図

火災の段階等	防火対策の主な内容	赤字：今回復元で新規 青字：焼失前から改善
1)未然防止	<ul style="list-style-type: none">電気火災の未然防止のため、漏電遮断器、感震ブレーカー、絶縁監視装置等を設置。防犯及び非常時監視等のため、わずかな明かりでも監視が可能な低照度型監視カメラを設置。監視装置や監視カメラには、火災感知器との連動により、異変を監視モニター等へ自動的に表示する機能、人の動き等を自動検知するモーションセンサー機能を追加。	
2)早期覚知	<ul style="list-style-type: none">煙の濃度に合わせ段階的に感知できるアナログ式煙感知器、その作動箇所が特定できるR型受信機等を設置。放火等による出火を検知可能な放火監視センサーを設置。自動火災報知設備と連動した消防機関等への火災通報装置(自動通報方式)を設置。

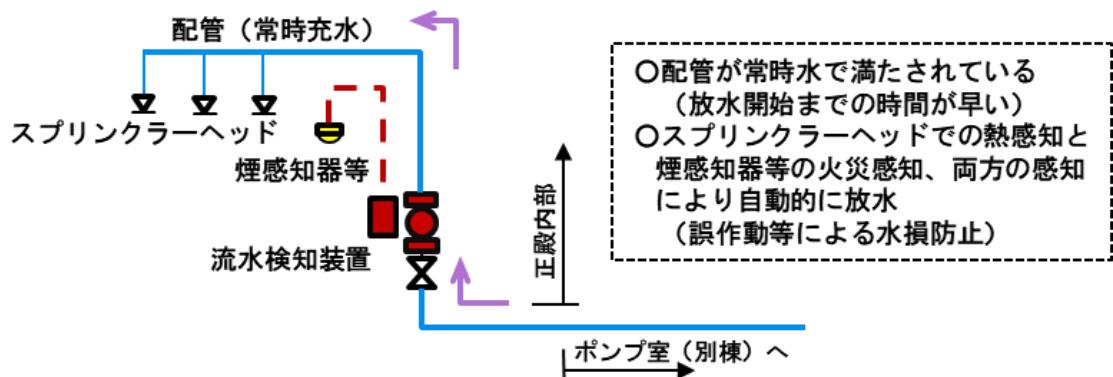
閉鎖型・予作動式スプリンクラー(湿式)

火災の段階等	防火対策の主な内容	赤字：今回復元で新規 青字：焼失前から改善
3) 初期消火	<ul style="list-style-type: none">・自動での消火のため、火災発生から放水までの時間が短い「閉鎖型・予作動式スプリンクラー(湿式)」を設置。・正殿内の各階に、1人でも使える易操作性の屋内消火栓(「広範囲型2号消火栓」)を設置。・屋外消火栓に、操作の容易な小口径消防ホースを併設。また、御庭周辺よりも高い場所にある建物(書院・鎖之間、二階御殿及び奥書院)に対しても迅速な消火活動が可能となるよう、屋外消火栓を増設。	
4) 延焼防止	<ul style="list-style-type: none">・周辺から正殿への延焼防止のため、軒の防火補強、ドレンチャーや放水銃、屋外消火栓を設置。・放水銃は、操作人員の省力化や維持管理等の観点から、地上部に設置する1基について自動旋回式とするとともに、全4基に操作の容易な小口径消防ホース及びその放水口を併設。・ドレンチャーは、水源の有効利用の観点から、火災の状況に応じて適切な箇所で放水できるよう系統分け。

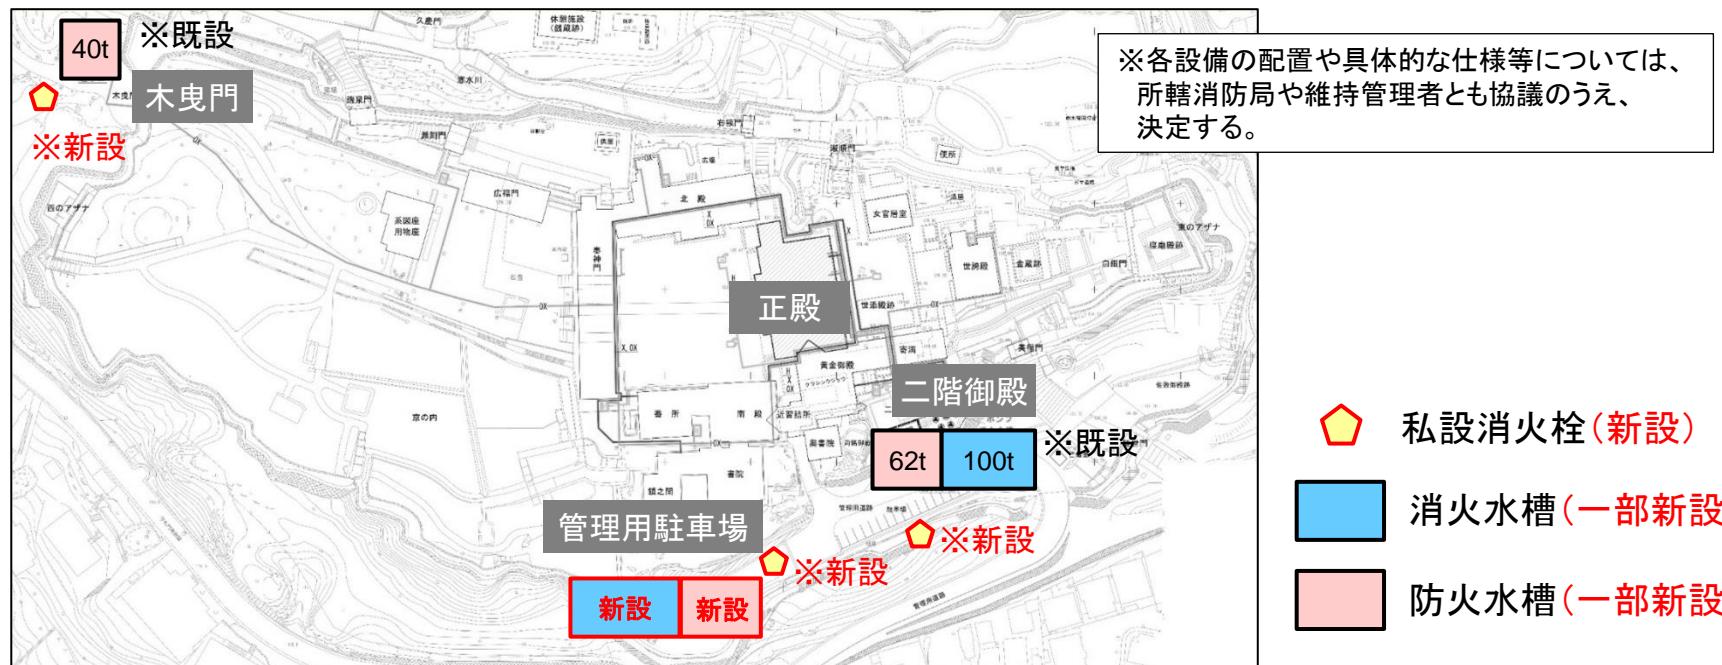
私設消火栓・消火水槽及び防火水槽 配置図

火災の段階等	防火対策の主な内容	赤字：今回復元で新規 青字：焼失前から改善
5) 消火活動	<ul style="list-style-type: none"> 消防隊が迅速に消火活動を開始できるように連結送水管設備を城郭内に設置。 自動火災報知設備の作動と連動して自動的に門を解錠する措置を講ずる。 さらなる消防水利の確保のため、公園内に私設消火栓を新設。 	
6) 避難安全	<ul style="list-style-type: none"> 二方向避難の確保のため、黄金御殿完成までの間においては、正殿外部に仮設の避難階段を設置し、正殿内部の鉄骨階段まわりに防火・防煙のための区画を設置。 1階から2階への煙の侵入・拡散を防ぐため、復元階段まわりについて、防煙垂壁の設置等を行う。また、仮設の階段内に、車いす利用者等が救助を待つための一時待避スペースを設ける。

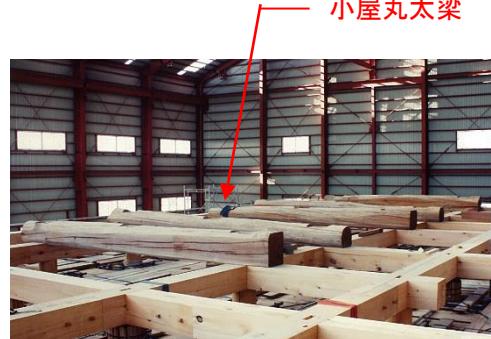
正殿 小屋丸太梁【前回復元時】
(オキナワウラジロガシ)

往時の首里城に使用されていたと推定されているイヌマキ(チャーギ)及びオキナワウラジロガシについては、前回復元を踏襲し、構造材(大径材)の一部として使用することとする。

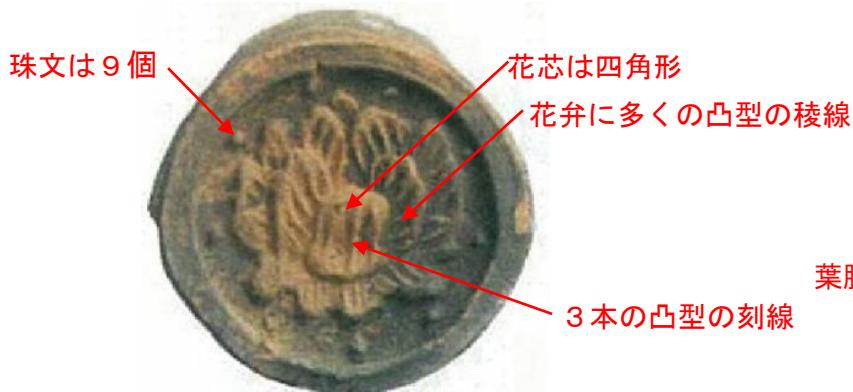
軒丸瓦 ① タイプ

首里城内から出土した瓦と古写真の分析、既往の論文や著書、発掘報告書の分析結果に基づき、軒丸瓦は①タイプ、軒平瓦は②タイプを基本とし、形状等は下記を基本とする。

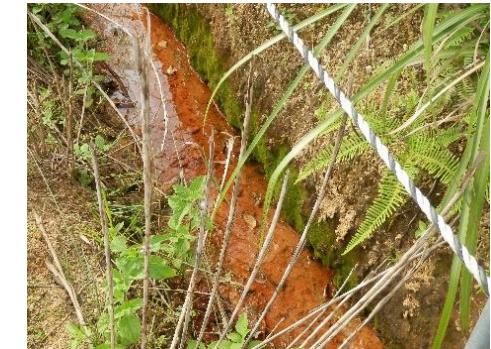
現地で滲み出し沈殿する久志弁柄

- ・久志弁柄が、山側から滲み出し、側溝や小川に流れ出していることを確認。(サンプル採取済)

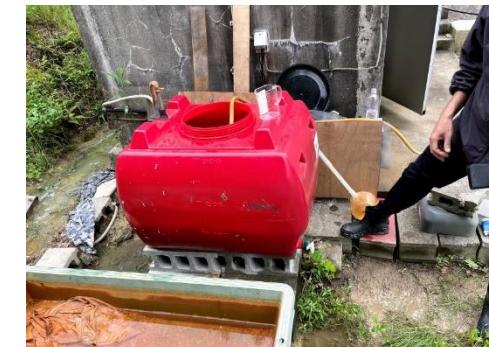
現地での久志弁柄抽出の様子

- ・トロ舟を設置し、弁柄抽出用の水を近くにある水道管を分岐して利用する。注水量は点滴程度に調整し、トロ舟内の水面に出来た膜をオーバーフロー管から落としてバケツ内の濾過器でこしとる。
- ・トロ舟での製造試験に加え、水タンクでの製造試験を開始。

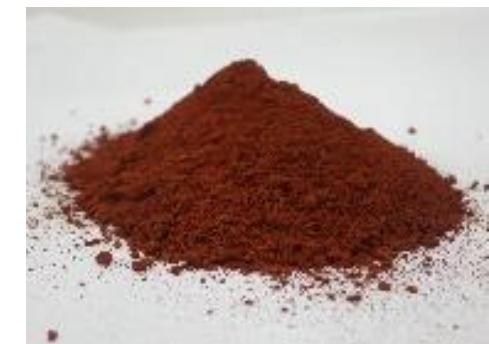
焼成された久志弁柄

- ・久志弁柄の濾過実験の報告、焼成温度(900°C以下)、試作手板の色味等を確認。
