森政三コレクションの中城御殿古写真

上江洲安亨^{*1}

森政三コレクション中の中城御殿古写真

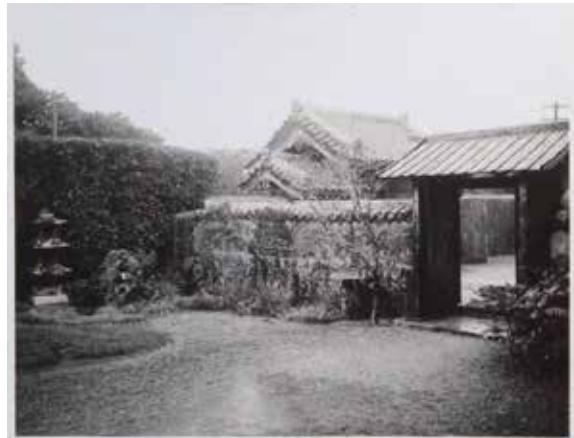
写真 1

写真1は、中城御殿内庭園側から本御門^{*3}と呼ばれる正門を裏から撮影した画像。写真2は、東側の副御門を北側から南に向かって撮影した画像と思われる。写真3は、格子を撮影した画像であるが、この格子の間には貝を薄く研いで嵌めていたものと思われる。写真4は、本御門（正門）から入って、主殿である御寝廟殿前の向御中門に通じる通路で、「板図」では廊下と呼ばれている場所の画像。写真5・6は、写真5の門の道向うの遠景に龍潭の縁の石牆らしき画像があるので本御門（正門）とその門扉ではないかと思われる。写真7の礎石・礎盤、写真8の軒部分が敷地内のどの施設のものは不明である。写真9の二階建の建造物は、琉球王国末期、大中町に中城御殿を移転時の図面である「板図」には表記されておらず、近代に増築された建物と思われ、御二階御殿と呼ばれた建物の可能性があるが詳細は不明である。写真10の御獄は中城御殿奥の西側、上之御殿近くにあり現存している。写真11の井戸について、「板図」には本御門を入り、西側に御中門を通ると井戸があったと記載されている。ただ「板図」は井戸の周辺は瓦石垣が近接した表記となっているが、写真11は井戸の遠景に通常の石積の石牆らしき画像となっている。「板図」記載の同じ井戸と断定することは難しく近代以降に新た別場所に設置した井戸の可能性もある。

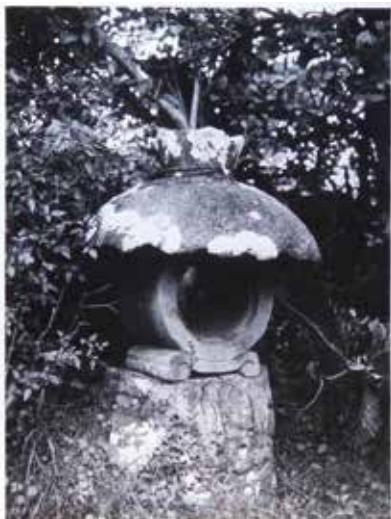
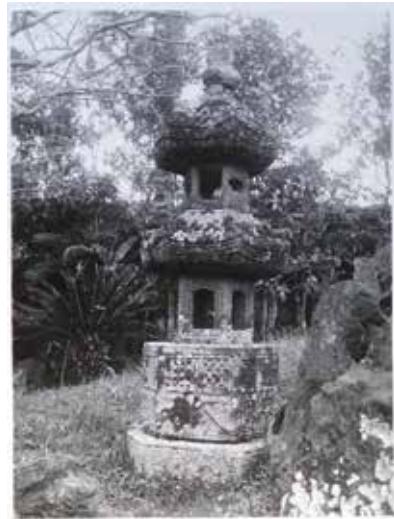
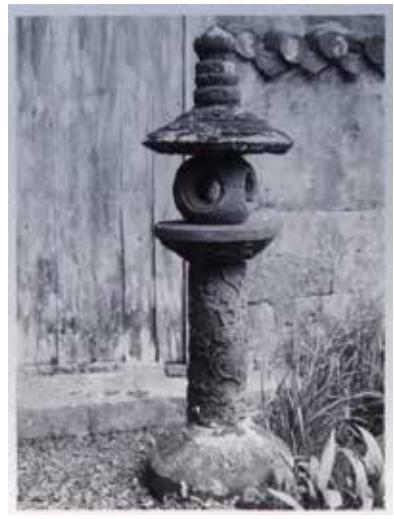
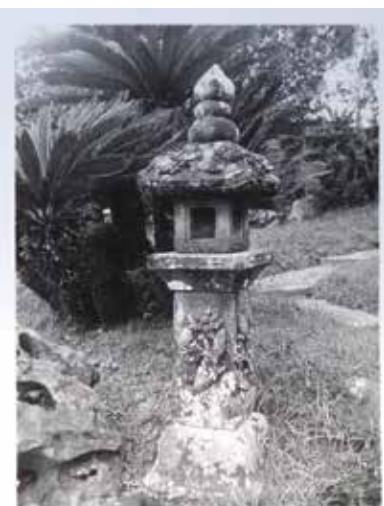
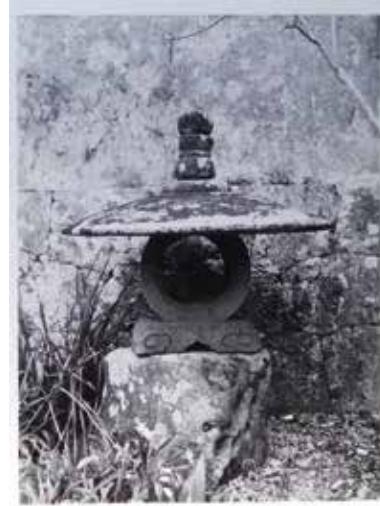
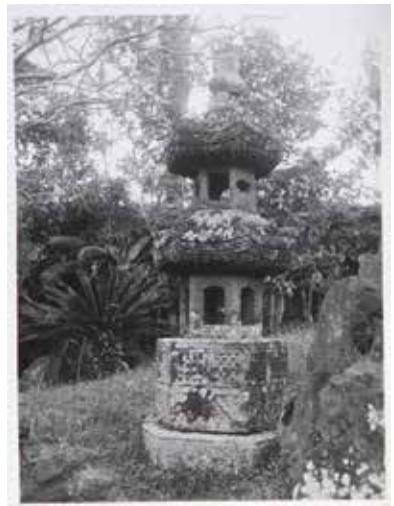
写真13～19は、中城御殿敷地内、主に庭園にあった石灯籠と思われる。具体的に敷地内のどの場所に配置されていたかは今後検討を要する。写真20・21の手水も建物の縁側にあるが、中城御殿内のどの建物の縁側であるか今後検討を要する。

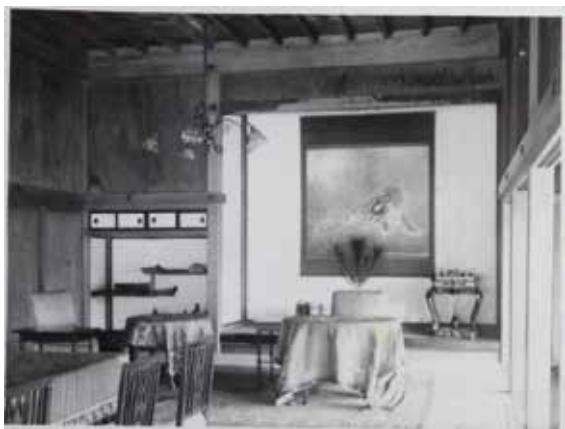
写真 22

中城御殿の屋敷内の画像は三枚あり、写真22は床間に大幅の虎図、松飾、貝摺奉行所製と思われる中央卓が飾られ、洋風の机・椅子の調度品が配置されている。1921（大正10）年に東宮殿下（後の昭和天皇）の行啓にあわせて大広間を洋風に改めたようであるため、写真22は「板図」にある御広間が洋風に改造された後、昭和に入って森政三の沖縄調査時に撮影されたものと思われる。写真23・24の部屋を断定するのは難しいが、「板図」の記載と比較すると写真23の床間が畳板で部屋の左側にある構造から歓会之間の可能性がある。但し「板図」の歓会之間の記載には畳板のある床間の手前に違棚は表記されてないが、写真23・24には違棚が設置された画像となっている。御殿内の別場所の可能性と近代以降の建物内の改装で内装が変わった可能性がある。写真23に畳板の上に松飾が配置されているが、その上部に電球と思われる器具が設置されている。写真23・24で違棚の増設は不明だが撮影された部屋は少なくとも近代以降に電気設備の増設等の改造はされていたと思われる。

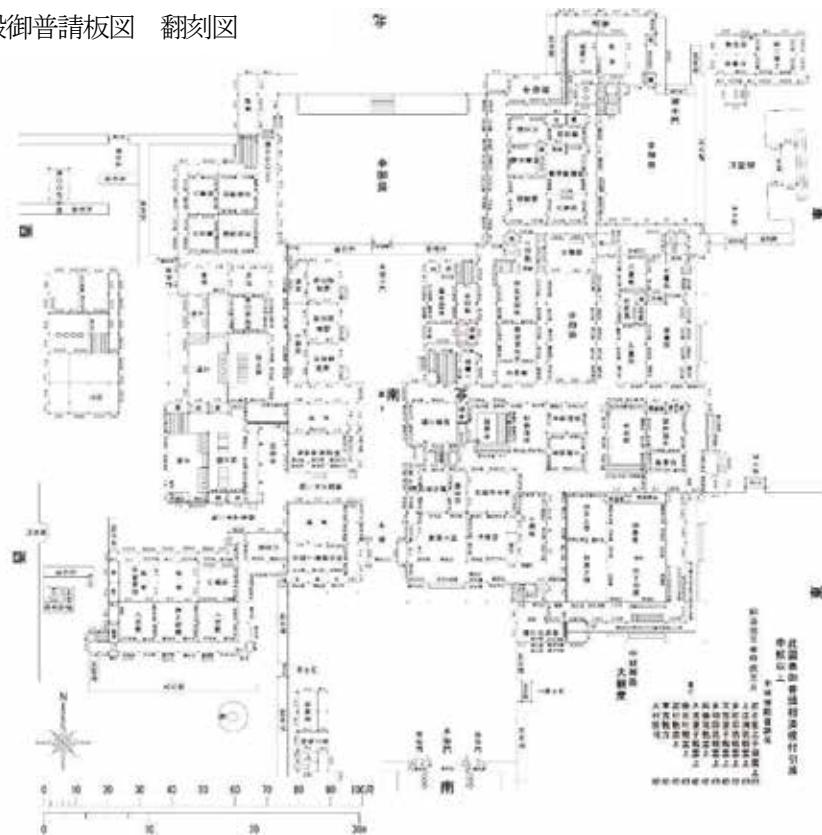
図 1 中城御殿御普請板図 翻刻図

中城御殿関連の古写真は、32枚あり、その内、7枚は、「中城御殿御普請板図」^{*2}（以下、「板図」と略す）の表面と裏面を撮影したものである（翻刻図を図1として掲載）。25枚は中城御殿の建造物及び庭園の石燈籠等の写真である。
