《資料紹介》 森政三コレクション所蔵 内間御殿古写真

上江洲安亭¹

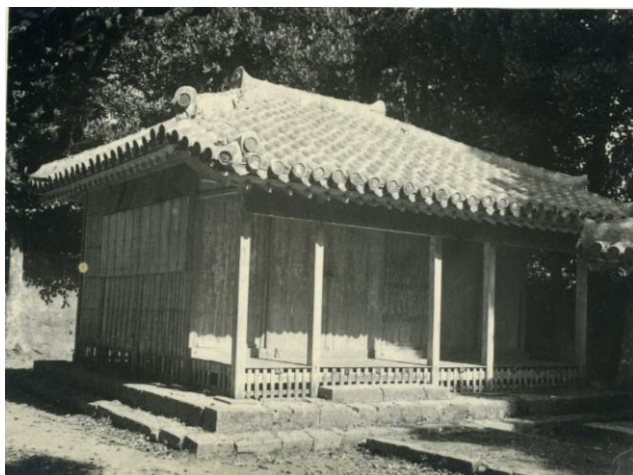
写真1 東江御殿の神殿

写真1は東江御殿と思われる。当初、康熙5年（1666）に茅葺で神殿が建てられたが、康熙28年（1689）に瓦葺に改修された。写真1は、この瓦葺に改修され、その後も王府が修理を重ねていた建物が撮影されたものと思われる。
