第2章

事業概要と施設の特徴

2. 首里城公園の概要

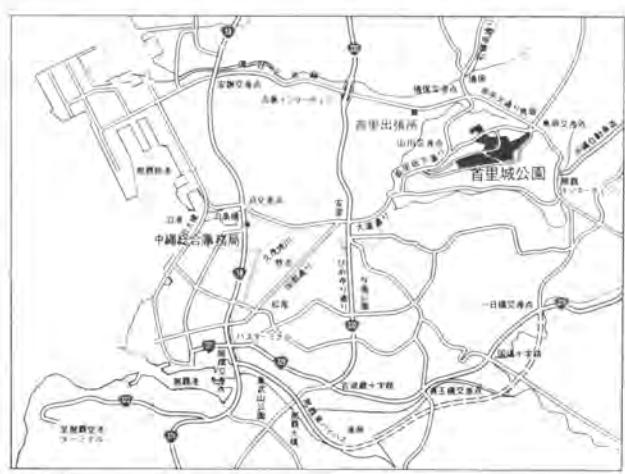
位置図

首里城公園は、「国営沖縄記念公園首里城地区」と県営の都市公園とで構成されている。首里城跡とそのまわりの施設を含む約18haの広い範囲を公園区域としている。

国営沖縄記念公園は、昭和50年に沖縄本島北部で開催された沖縄国際海洋博覧会を記念して、その跡地につくられた「海洋博覧会地区」と、沖縄の復帰を記念する事業の一環として首里城跡地を整備することになった「首里城地区」がある。

首里城地区は、首里城跡地約4.7haの範囲となっており、御庭という広場を中心に正殿をはじめ南殿・番所、北殿、奉神門が建設され、各門も往時の姿で復元されている。さらに、城壁や園路・広場、植栽なども復元・整備されて都市公園としての機能を備えている。正殿は、木造で復元して内部を公開しており、南殿・番所、北殿は外観のみ木造で復元し、首里城に関する展示を行っている。奉神門も外観のみ木造で復元し、公園の管理・防災施設となっている。現在開園しているのは公園の西側の部分で、残りの範囲はこれから順次整備を行う予定となっている。

県営公園は、城郭の外側約13haの範囲となっている。この区域にはすでに沖縄県立博物館、守礼門、弁財天堂、円覚寺、玉陵などがあり、今回の公園事業では、首里杜館、駐車場、龍潭とそのまわりが整備されている。

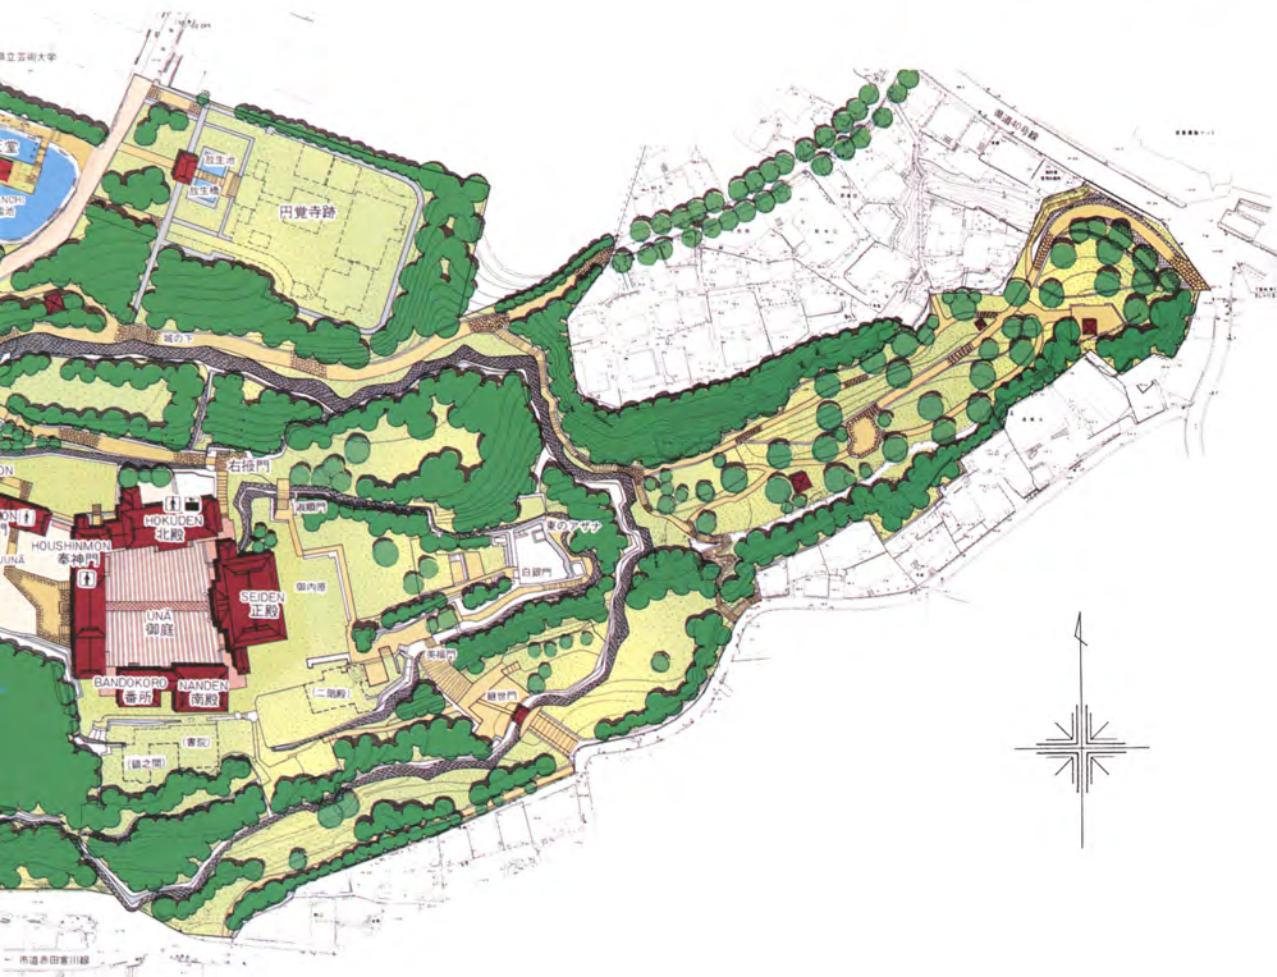
有料区域

□ の表示部分が開園範囲。

1992年（平成4）11月3日に一部開園した首里城公園は、御庭を中心に正殿、南殿・番所、北殿、奉神門の範囲が有料区域となっている。開園以来、多くの入園・入館者で賑っており、沖縄県内はもちろん、日本本土や外国からの利用客も多い。

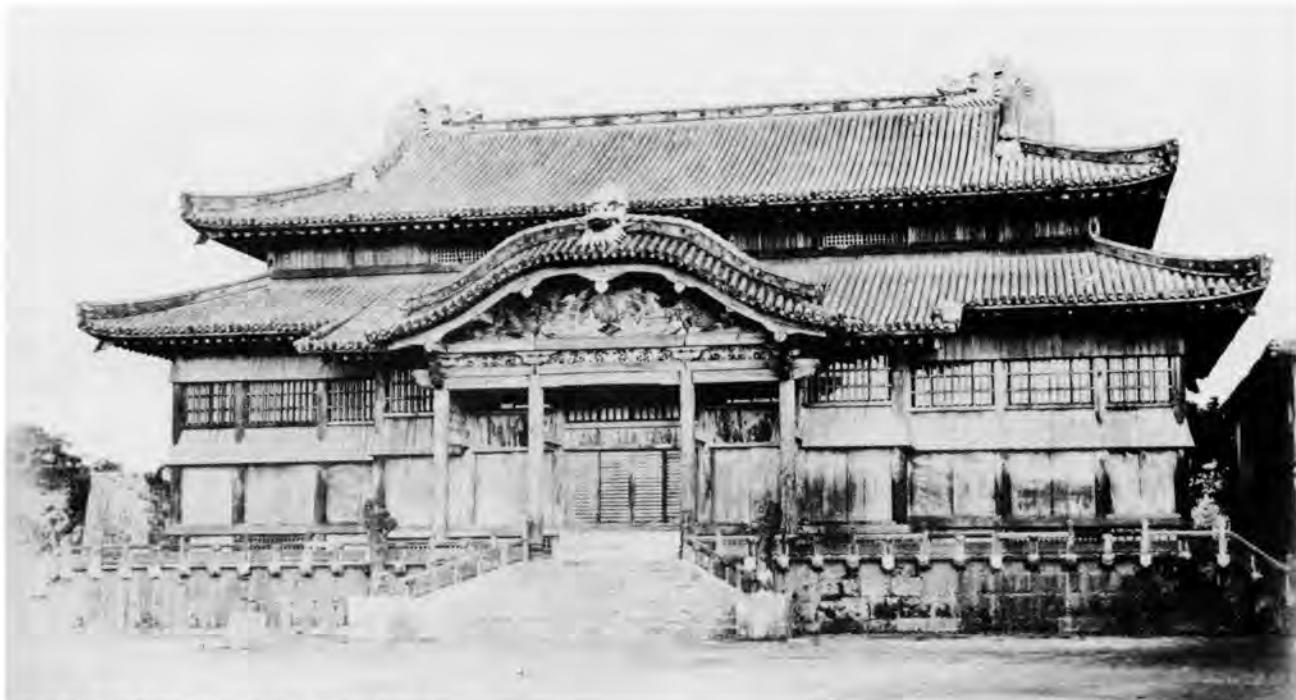
昭和修理後の正殿 (文化庁文化財保護部建造物課蔵)

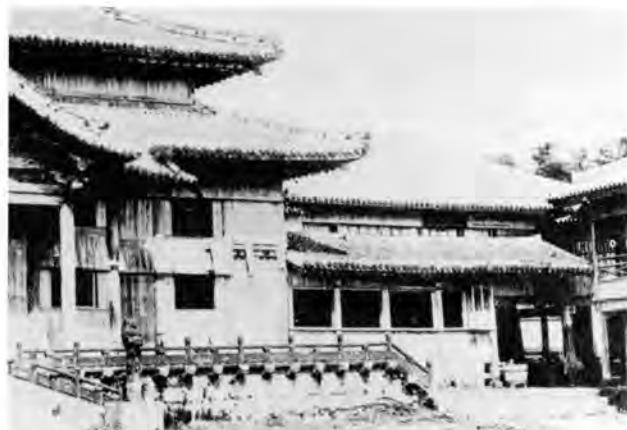
明治期の正殿 南之廊下が取付いている

正殿には2つの廊下が取付いている。1つは南側にある「南之廊下」、もう1つは北側の「西之廊下」である（かつて沖縄では、北のことをニシとも呼んでいた）。創建年は不明であるが、1712年頃の正殿再建に合わせて両廊下も造営されている。両廊下共、往時は取次や儀式の際の控所として機能していた。

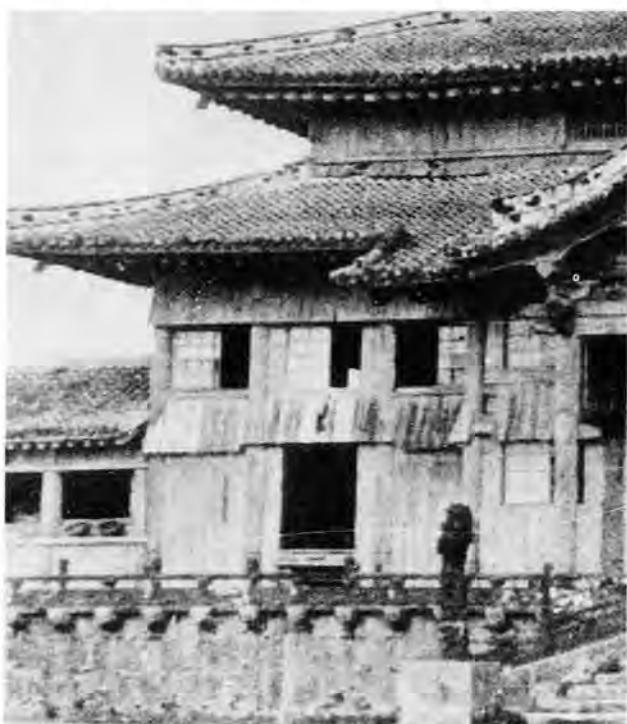
明治期の正殿 左側に西之廊下が見える

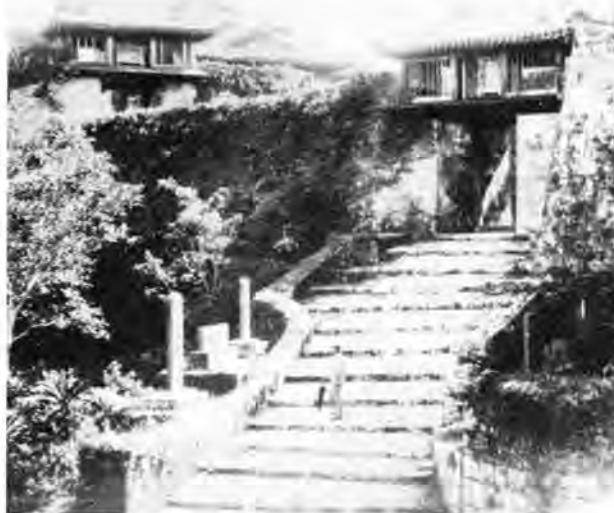
左：漏刻門、中央奥：広福門、右：瑞泉門 石階段左に石碑が見える
(明治後期、加藤三吾 複元期成会蔵)

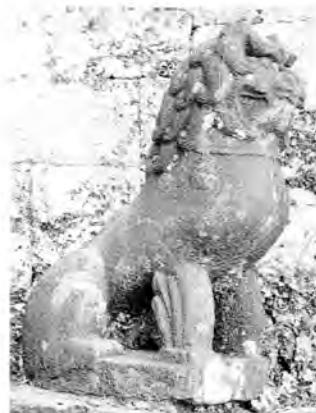
瑞泉門前の両脇に立つ石獅子（ガラス乾板 早稲田大学蔵）

昭和8年には門、一対の石獅子、龍樋、磴道（石階段）が一括して旧国宝に指定された。しかし、第二次世界大戦で門や城壁、石獅子は破壊され、石碑も数点の残欠しか確認されていない。なお、これらの石碑は幸いにも拓本で記録されている。

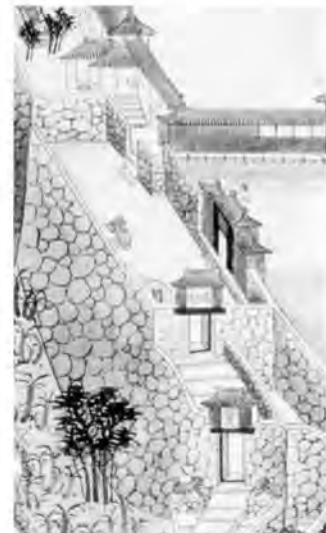
首里旧城之図(部分)(沖縄県立博物館蔵)

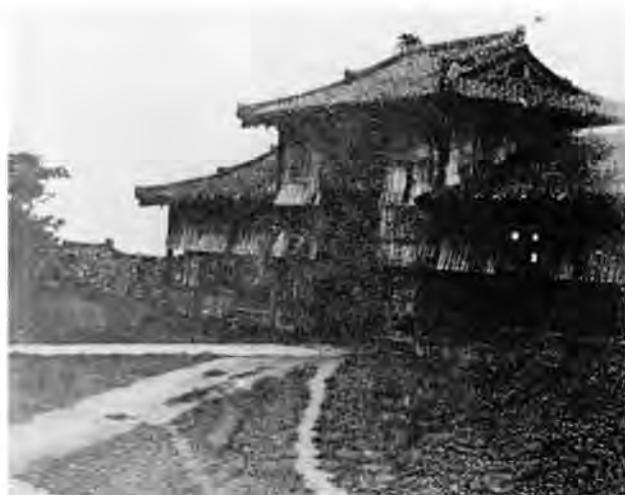
広福門 下之御庭側 (明治後期、加藤三吾 復元期成会蔵)

復元に先立ち、まず発掘調査が行われて、礎石や狭間石の一部が確認できた。併せて絵図に描かれた柱の割付より、柱間寸法を決定した。また奉神門側より撮影した古写真が見つかり、これを基に軒高さ、開口高さなどの比率を算出し、建物寸法を決定した。

建物の柱は角柱で、下之御庭側の壁面には引違板戸を設け、その上部には霧除がついている。さらにその上部には突上げ窓がとられ、そこにも霧除がついている。反対の北側の壁面は、遠景の古写真より上層部の壁は板張となっている。瑞泉門、漏刻門のような扁額を納めるスペースはとられていないが、絵図ではこの壁面に扁額が掲げられていたことがわかる。また、下層部についても開口部ではなく、板張で、南側と同じ位置に突上げ窓がとられていると想定された。

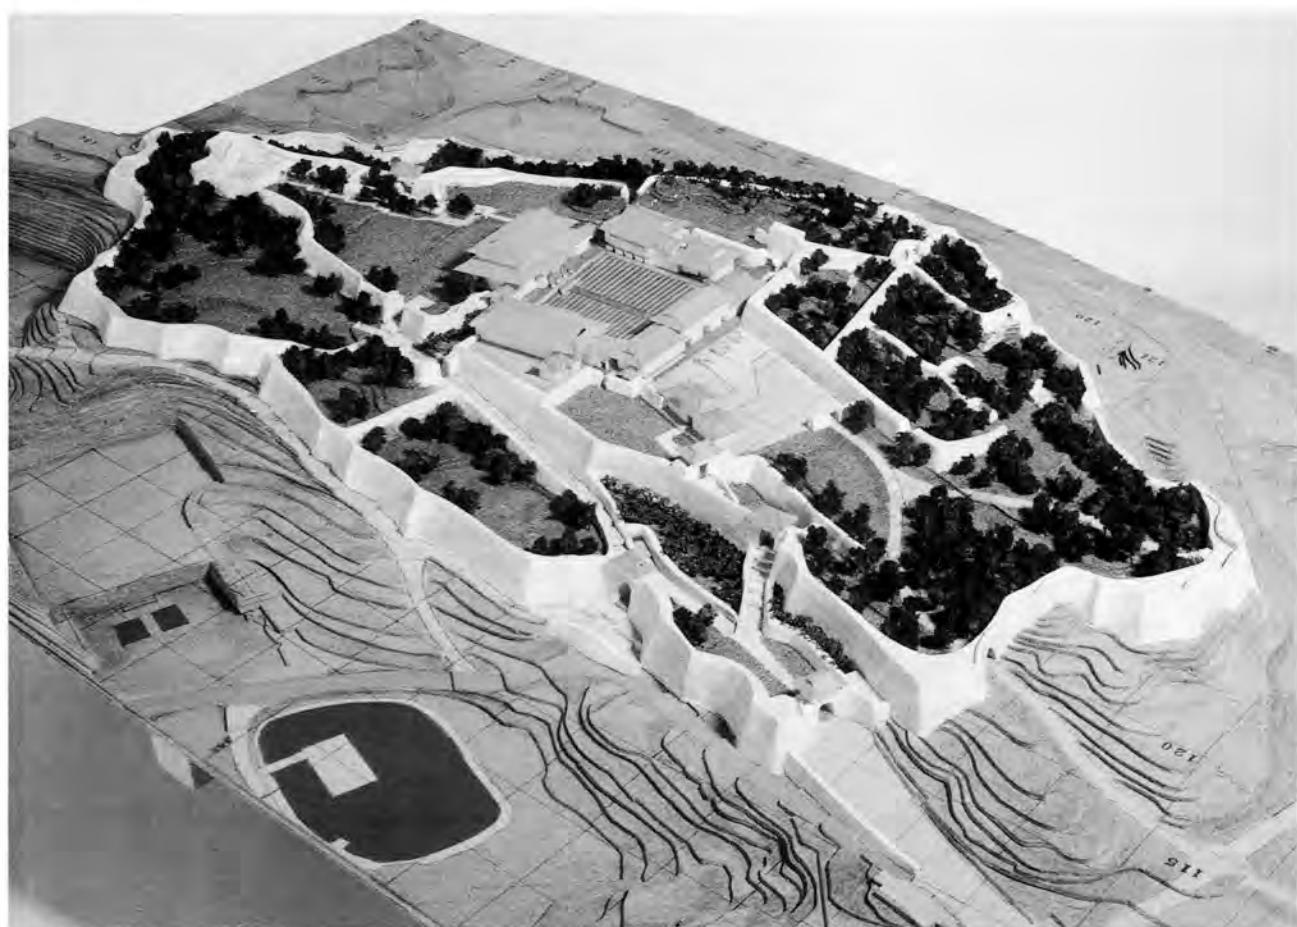
首里城全体模型 自然の地形を生かして城壁が築かれている

首里城の城壁は、自然の地形を巧みに生かしながら築かれている。内側の石積は自然の要害を補強するかたちで構築されており、外側はその内側の防御を再強化する為に、比較的平坦な地形に高い石積で構築されているのが特徴である。
