### 第3章 工事の実施内容

### ■首里城正殿建築工事

## 2.工事の実施内容

#### (1) 正殿

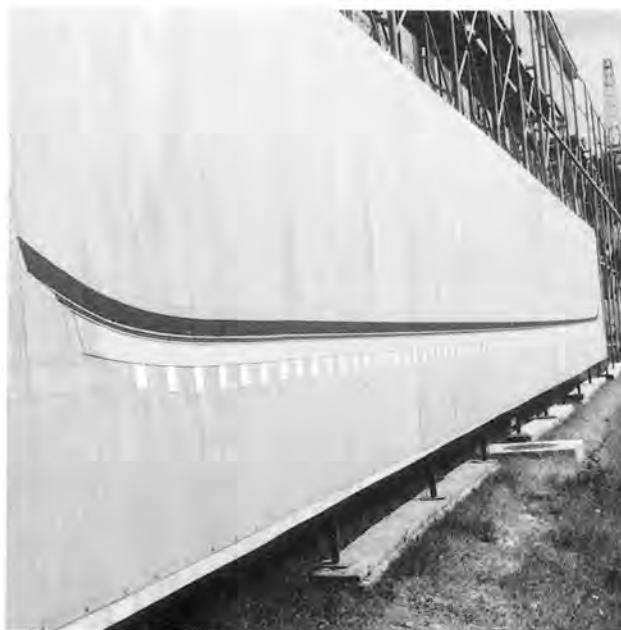
※上層の垂木は放射状に配置された扇垂木である。この垂木の配置や、切口の角度などは、古写真の分析を経て、担当の副棟梁によってパーソナルコンピューターで計算され、施工図に反映された。

- ・実施設計に基づいて縮尺1/2の下層軒反り図を作成し、古写真等を参考に下層、上層の軒反りを決定した。
- ・軒先は視覚上水平に見えるように中央部を6cm(2寸)程下げた。
- ・屋だるみは屋根勾配決定後、実施設計に基づいて現寸図を描き、決定した。

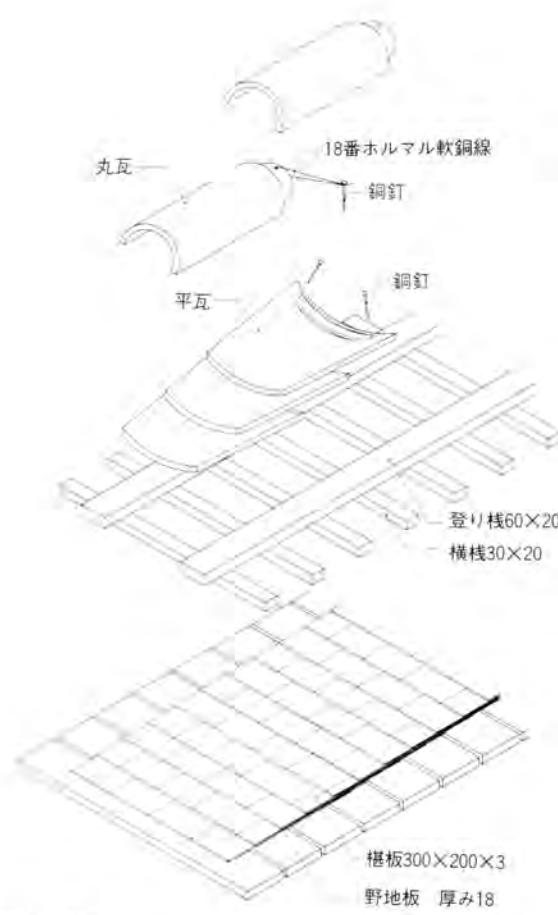
空葺構成図

- ・瓦割付寸法は252mm（8寸3分）を基準とした。
- ・平瓦の葺足は軒先の1枚目は16cm程度とし、それより上方は12cm程度とした（3枚重ね）。
- ・軒先は軒平瓦に面を揃えて二の平瓦を敷き、全ての軒丸瓦は銅線で登り桟に緊結した。
- ・全ての軒平瓦は尻（うしろの部分）の左右を銅釘で登り桟に打止めた。
- ・丸瓦は3枚目毎に玉縁を銅線で登り桟に緊結した。
- ・平瓦は引掛桟を横桟に掛け、3枚目毎に尻の左右を銅釘で登り桟に打止めた。
- ・丸瓦下には葺土をはみ出さないように詰めた。
- ・唐破風の谷部分下地には銅板（厚み0.5mm）を敷き、全ての平瓦尻の左右を銅釘で登り桟に打止めた。
- ・木製の瓦座は軒平瓦に合わせて削形をとり、平瓦1枚おきに水抜穴を設けた。

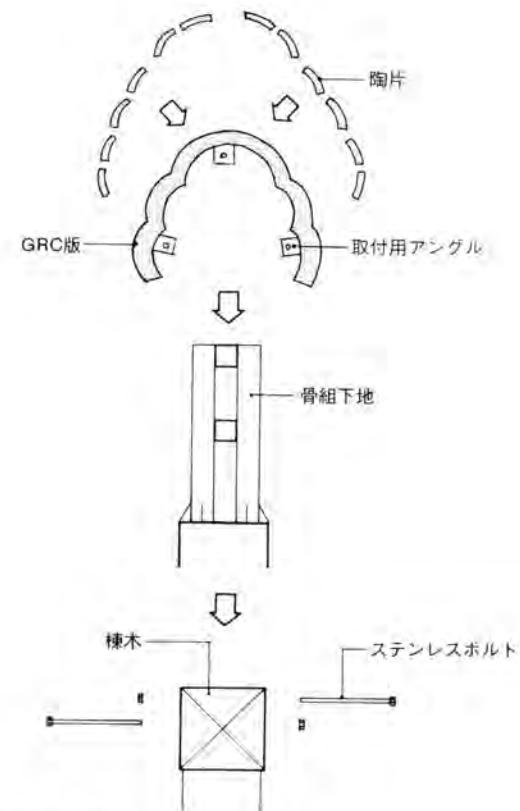
龍頭棟飾構成図

3体の龍頭は以上のような工法・工程で施工した。なお、唐破風棟の龍頭は上顎を1個の陶片とし、その中にステンレスアングル（SUS 304 75×75×7mm）を差込んでそれを骨組下地に溶接した。さらに牙の中にはステンレス棒（同Φ16mm）を入れて荷重を支えた。なお、ステンレスなまし線の引張試験及び接着剤の接着力試験を行い、充分な引張強さ、耐久性が得られることが確認された。

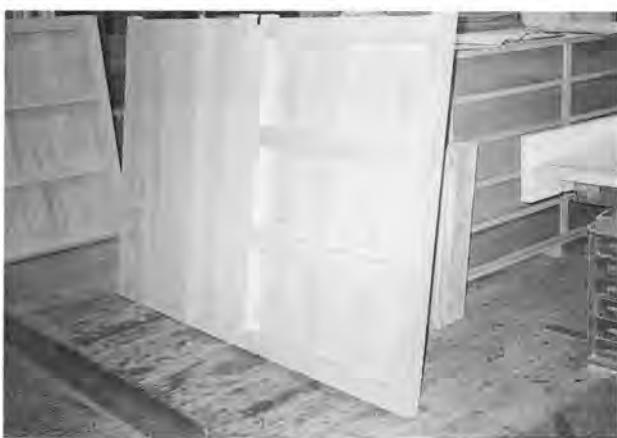
建具製作

- ・框は2枚柄を基本として組立てた。
- ・板戸の板は樋部倉矧とした。
- ・障子紙は上質和紙を使用した。
- ・3階張戸の金物はステンレス（SUS 304）焼付塗装とし、色調は弁柄色とした。
- ・敷居溝には径12mmの水抜穴を3か所設けた。
- ・格子戸の組子は相欠とし、外側を縦使いとした。
- ・塗装仕様は塗装工事に準じた。

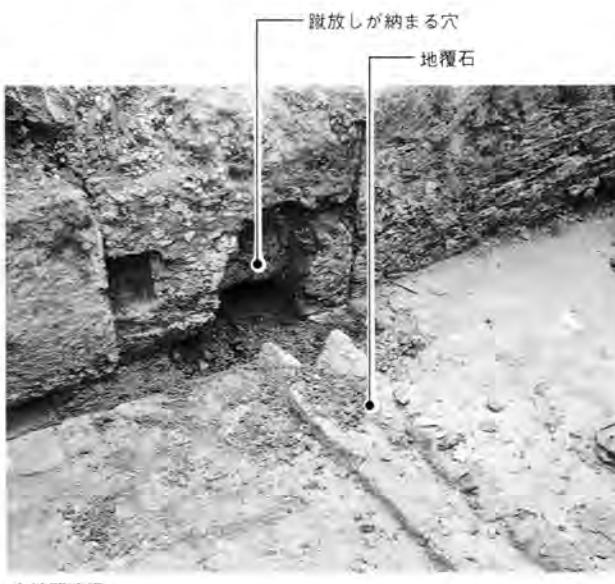
右掖門遺構

- ・石積天端には鉄筋コンクリート布基礎を設け、径16mmステンレスアンカーボルト(SUS 316)埋込みとし、これに枕木、土台を固定した。
- ・布基礎には異形鉄筋を使用した。
- ・石積天端と枕木が接する部分は白セメントで平滑に均した。
- ・門扉まわりは右掖門の遺構を参考に、石積を欠きとり、門扉枠の方立、蹴放しを埋込んだ。
- ・蹴放しまわりは琉球石灰岩で立上がりを設け、天端を白セメントで均した後に、径16mmステンレスアンカーボルトで固定した。

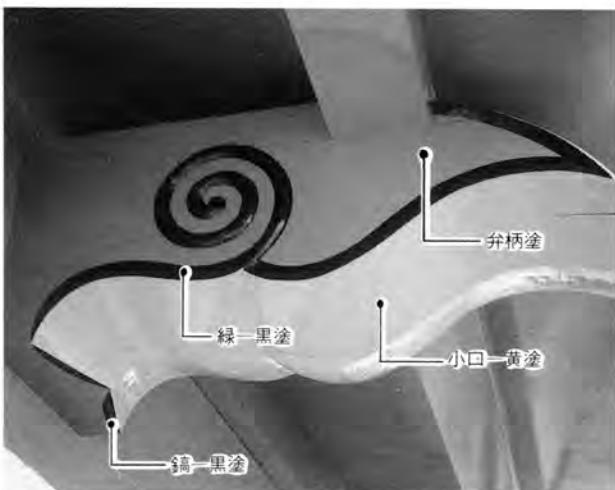
木鼻塗装

部 位	塗装種類	色 調	仕 様
柱、頭貫、軒桁	桐油弁柄塗	弁柄色	塗装 B
敷居、鶴居 外壁、霧除、目板			
垂木、茅負、裏甲 化粧裏板 面戸、破風	桐油弁柄塗	弁柄色	塗装 D
土台 床板、底目板			
建具、門扉廻り その他			
垂木・土台・軒桁 頭貫・隅木の小口	桐油黄塗	黄土色	塗装 D
裏甲の小口	桐油胡粉塗	白	塗装 D
瓦座	桐油黒塗	黒	塗装 D

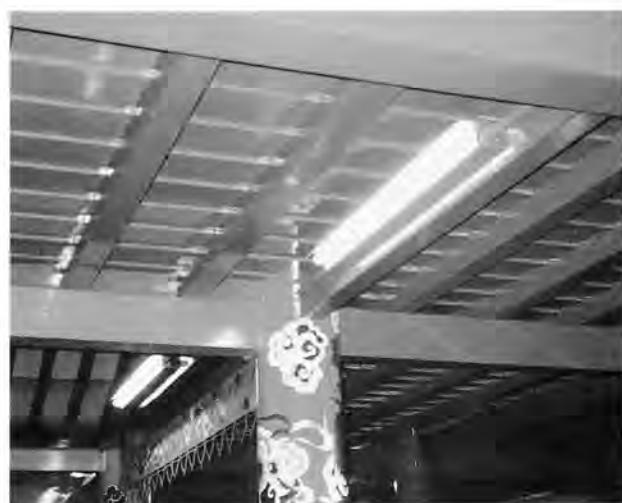
1階御差床照明

灯具については市販品の器具とし、反射板を除き天井及び梁等の弁柄色に合わせて塗装を施した。さらに取付場所についても、根太、棹縁の間に納めて、光源及び照明器具本体が直接目に入らないようにした。同様に、配管についても違和感を少なくする為に、1階部分については金属線びを使用し、取付部分の色に合わせて塗装を施している。

さらに、2階は天井裏隠蔽配管とし、3階については露出配管とした。目立やすい立上げ配管については見学順路をはずれた奥の部屋にて処理を行った。なお、正殿内部の金属管配管は防錆上の観点から、すべてステンレス(SUS304)製を使用した。また、現在建物の出火原因の20%を占めるといわれている電気的原因(短絡、漏電等)をより少なくする為に、分電盤内に漏電火災警報装置を設けている。

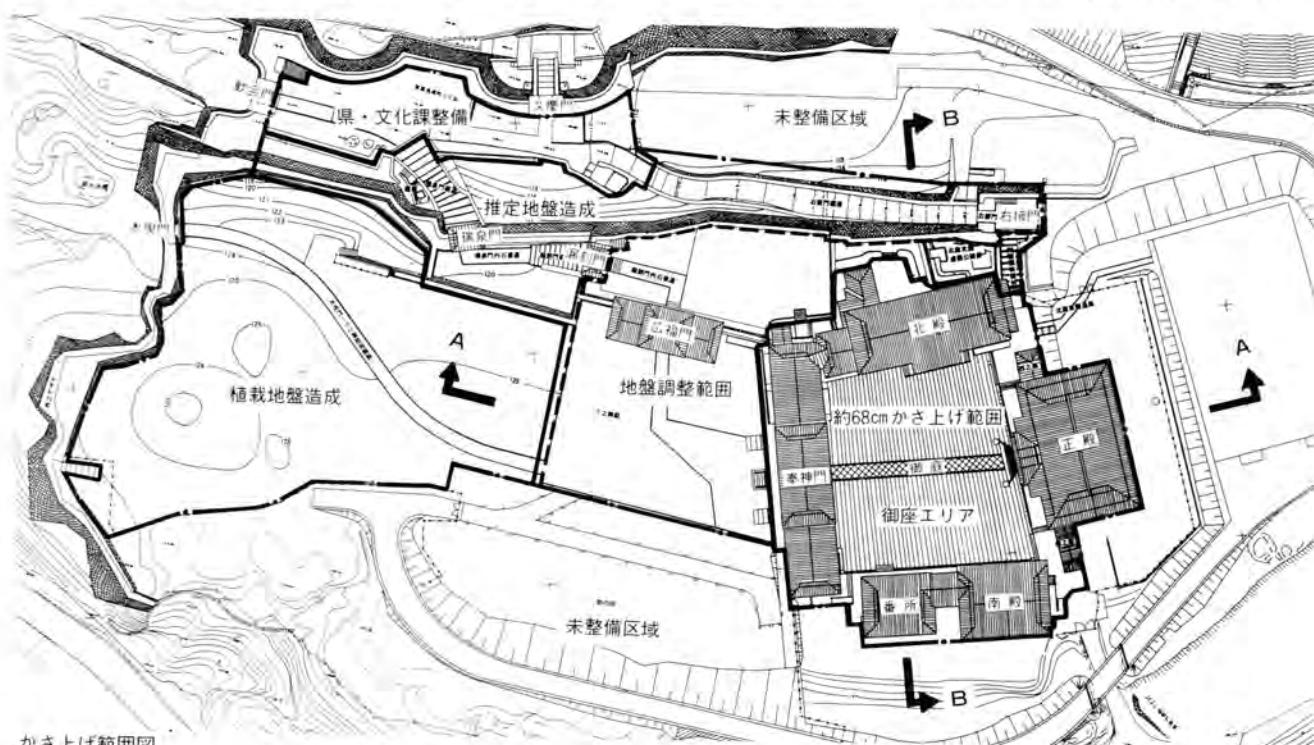
かさ上げ範囲図

はじめとして御庭エリアの建物、さらに広福門の地盤高さは遺構保護の為、旧地盤より約68cmのかさ上げを行った。

かさ上げ部と推定地盤面との調整方法として、下之御庭広場は奉神門側から西側に向かって約0.8%の排水勾配をとっている。さらに、広福門北側の広場は城壁のかさ上げと漏刻門内側に新設の階段を設けて調整した。北殿北側の広場は中央付近に植栽帯を設けて段差をつけ、城壁側で旧地盤面にすり付けた。北殿東側の右掖門への磴道は往時の段数の解明が困難であった為、かさ上げ分の地盤高さを処理できる段数で施工した。

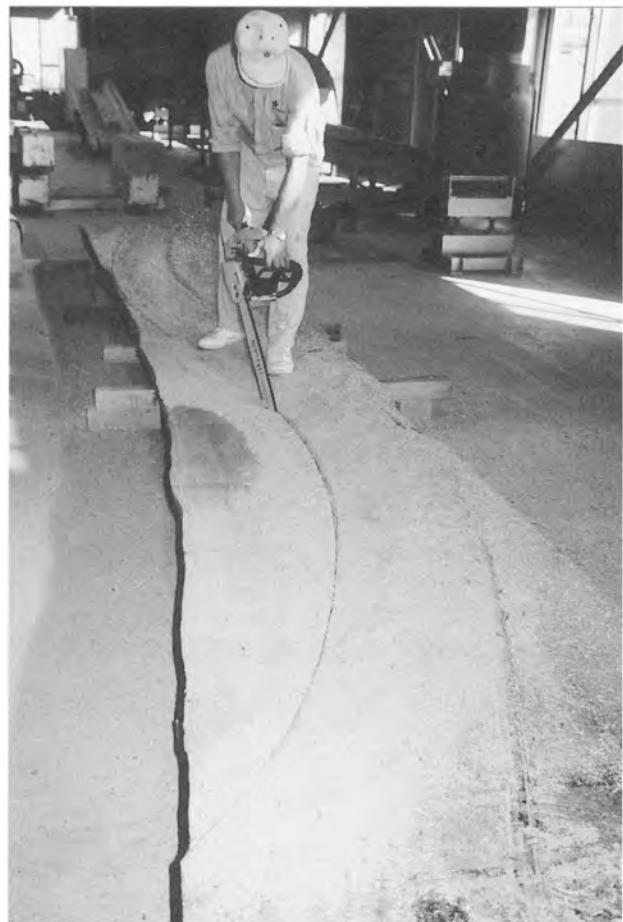
唐破風の破風板の加工

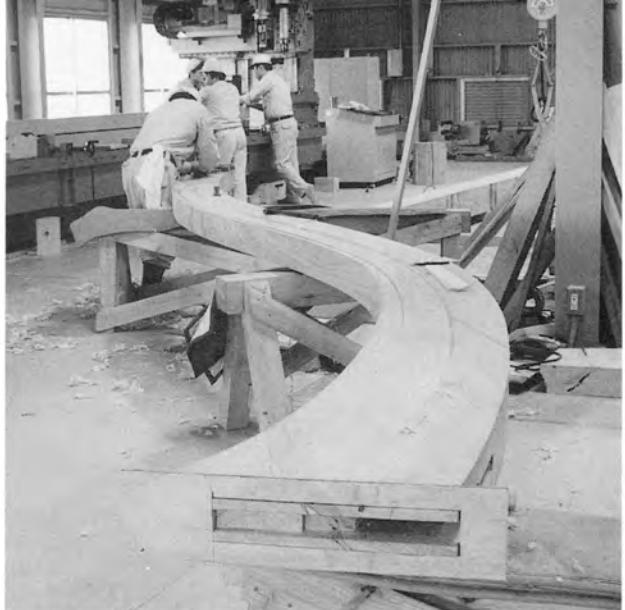
同左 手ガンナにて慎重に仕上げる

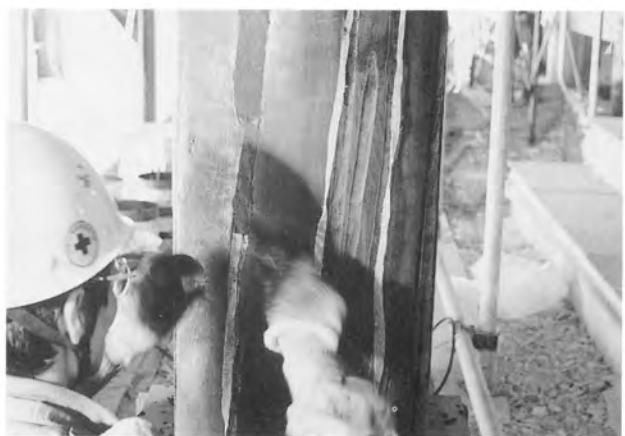
柱の飼込刻苧

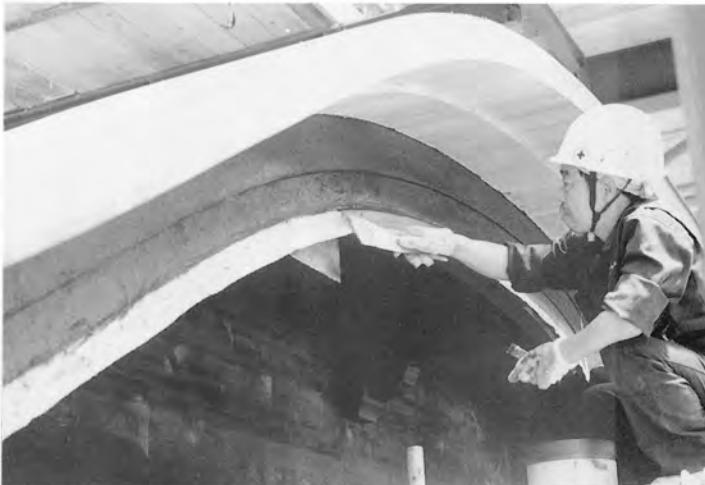
破風板の布着 曲線にそって漆で麻布を貼っていく

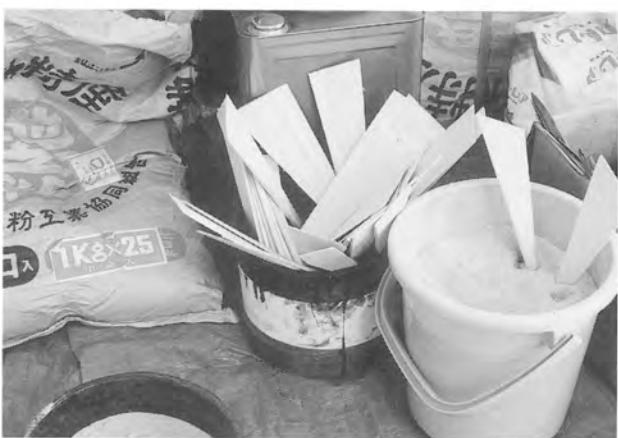
木ペラ 日本檜を削って作る

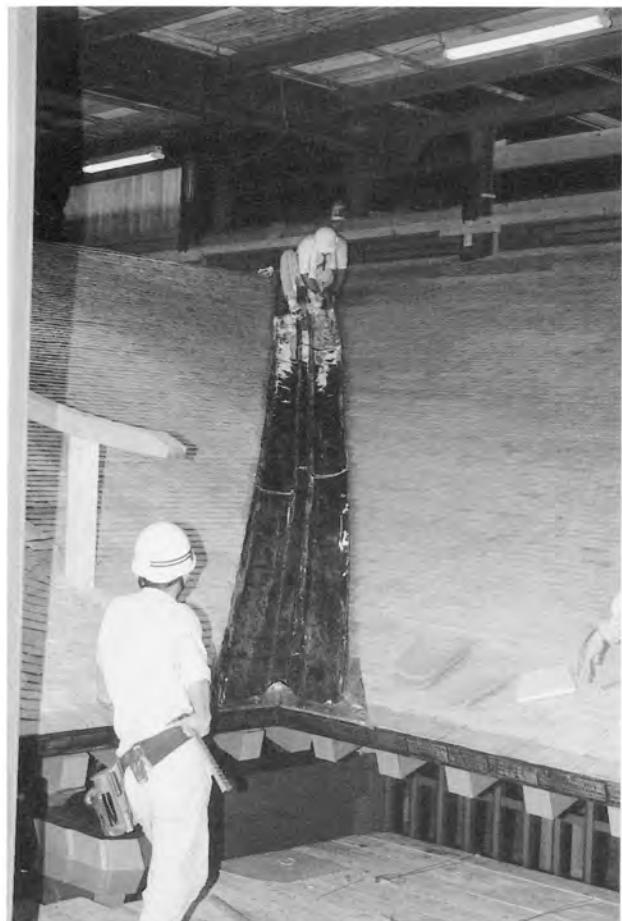
唐破風屋根の谷部分に銅板を敷く

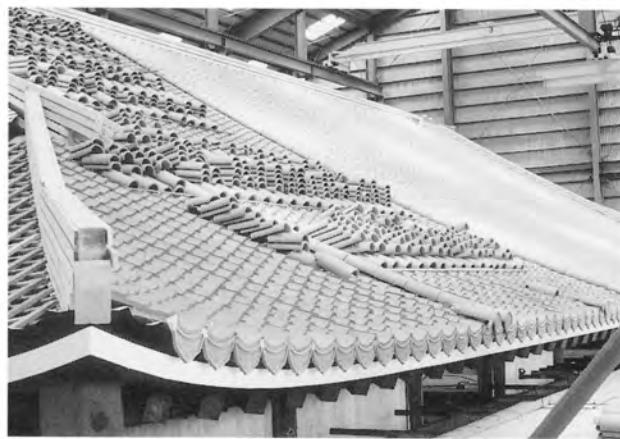
上層屋根の瓦葺開始 (1991年7月15日)

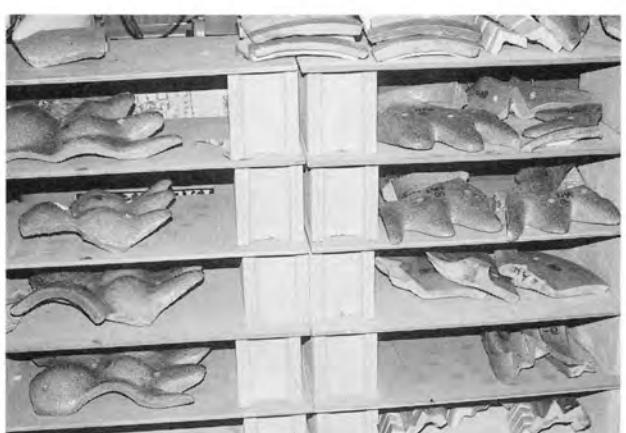
焼成された陶片

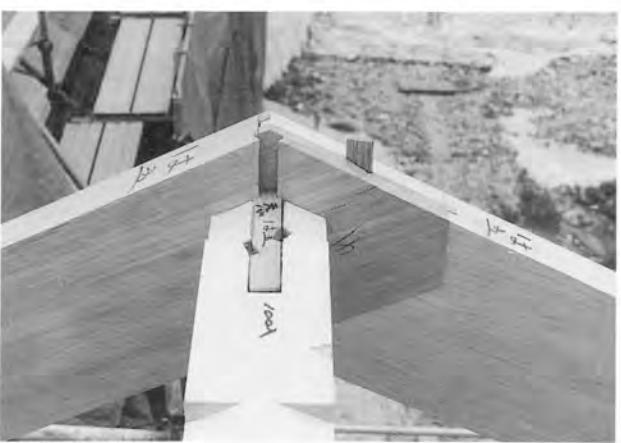
棟木と破風板の納まり

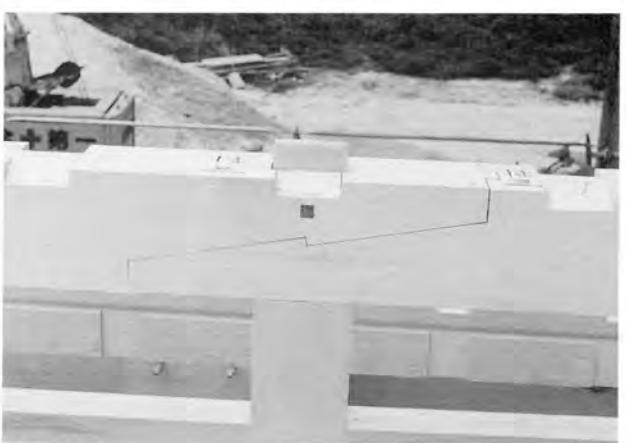
母屋の継手
