第2編

復元整備計画・設計編

## 第1章 建築物

### 1. 正殿

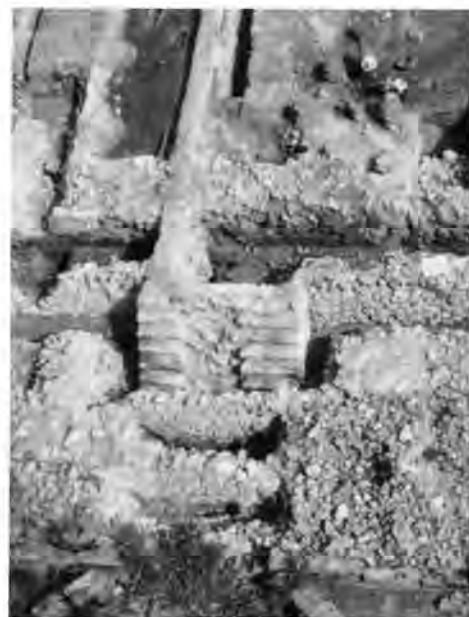
写真-1 遺構の状況

発掘調査により、正殿の歴史的変遷を知る石積基壇や石階段が発見された。これらの遺構の一部を公開することとする。

- ・公開部分は、比較的保存状態の良い2期基壇<sup>1)</sup>、3期基壇、そこに取付く正面の石階段、そして不明な石組穴の一部とする。(図-1、写真-1)
- ・一般利用者への公開場所としては、利用動線上支障が少ない正面前方側とし、1階の床から直接遺構が見学できる構造とする。
- ・遺構公開部廻りにはコンクリート製の中梁を設けて、安全性、耐久性に考慮する。

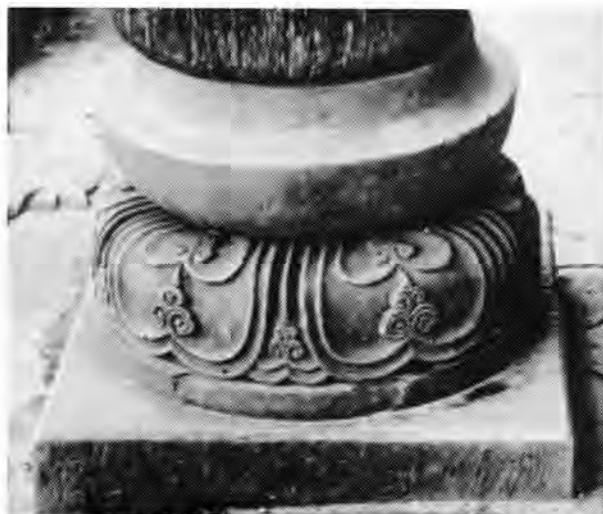
写真-1 向拝柱礎盤『沖縄文化の遺宝』

- ・向拝柱礎盤：「拝殿図」、写真、発掘遺物を基に石膏現寸原型を作製し、旧形態を究明する。(写真-1)
- ・外周柱礎石：見え掛け部分は旧形態通りほぼ四角となるように整え、礎石間にには外壁にそって地覆石を据付ける。
- ・内側柱礎石：大きさを整え、自然形とする。
- ・材料は発掘遺物より、礎盤・礎石は細粒砂岩（方言名：ニービヌフニ）、地覆石は琉球石灰岩とする。
- ・鉄筋コンクリート布基礎にモルタル敷にて据付ける。(図-1)

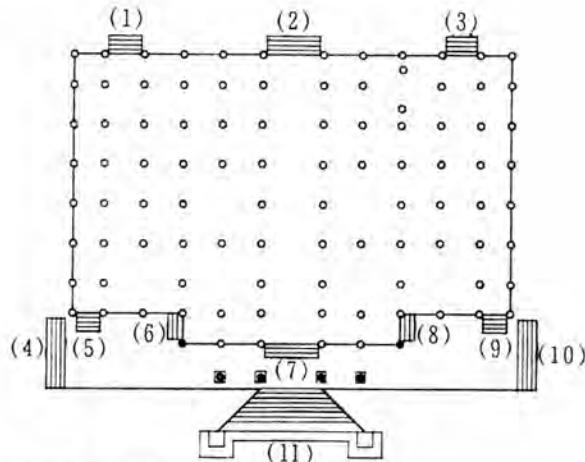
図-2 床下平面図

「拝殿図」や戦前の写真では、建物に取付く石階段は中央正面と背面の2カ所のみとなっている。ところが、「寸法記」の差図（平面図）には外部に面する各部屋の出入口には階段が描かれている。このことは、廃藩置県後に正殿が様々な用途に使用されて間取りが取り払われ、往時あった階段を撤去した結果と考えられる。

したがって、今回の復元では間取りの再現と併せて、石階段の数は「寸法記」に記録されている合計11カ所とする。(図-2)

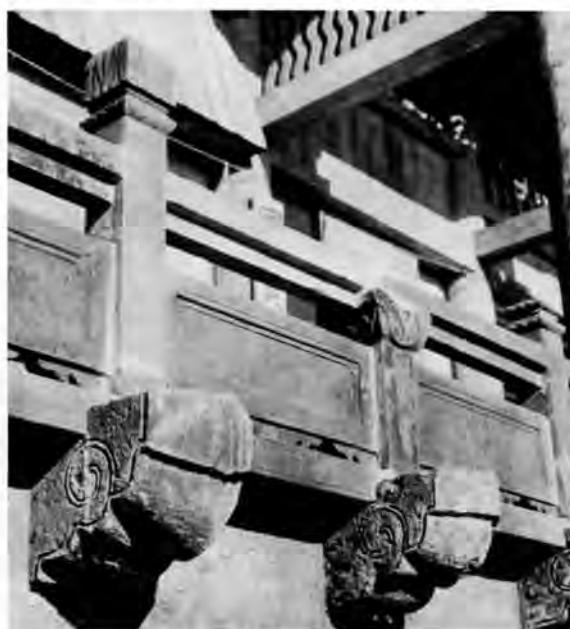
写真-1 石高欄『琉球建築』

高欄全体の構成は中国建築の影響を受けているが、各部位の詳細については日本建築の様式が見られる。例えば、持送り石、親柱や束石の頭部の彫刻などは禅宗様式を踏襲している。(写真-1)

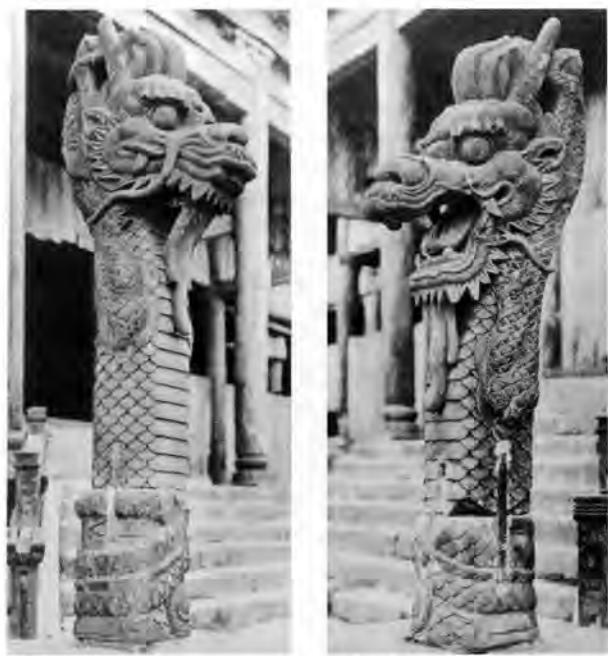
写真-2 大龍柱『沖縄文化の遺宝』

正面石階段の登り口にある阿・吽形の大龍柱は胴体を柱に見立てて直立し、鎌首をもたげた形態をしている。文献によると、この大龍柱は1509年に石高欄とともに正殿の前に建てられ、その時の材料は輝緑岩(俗称:青石)であったことである。

戦前の写真では、正殿の修理が行われる以前の大龍柱は正面を向いており、修理後は互いに向き合っている。首里城を描いた絵図では正面を向いた大龍柱をよく見かけるが、「寸法記」には大龍柱が小龍柱とともに互いに向き合っている姿が描かれている。したがって、往時の形態の再現を第一と考え、大龍柱は「寸法記」と同様、向き合う形とする。

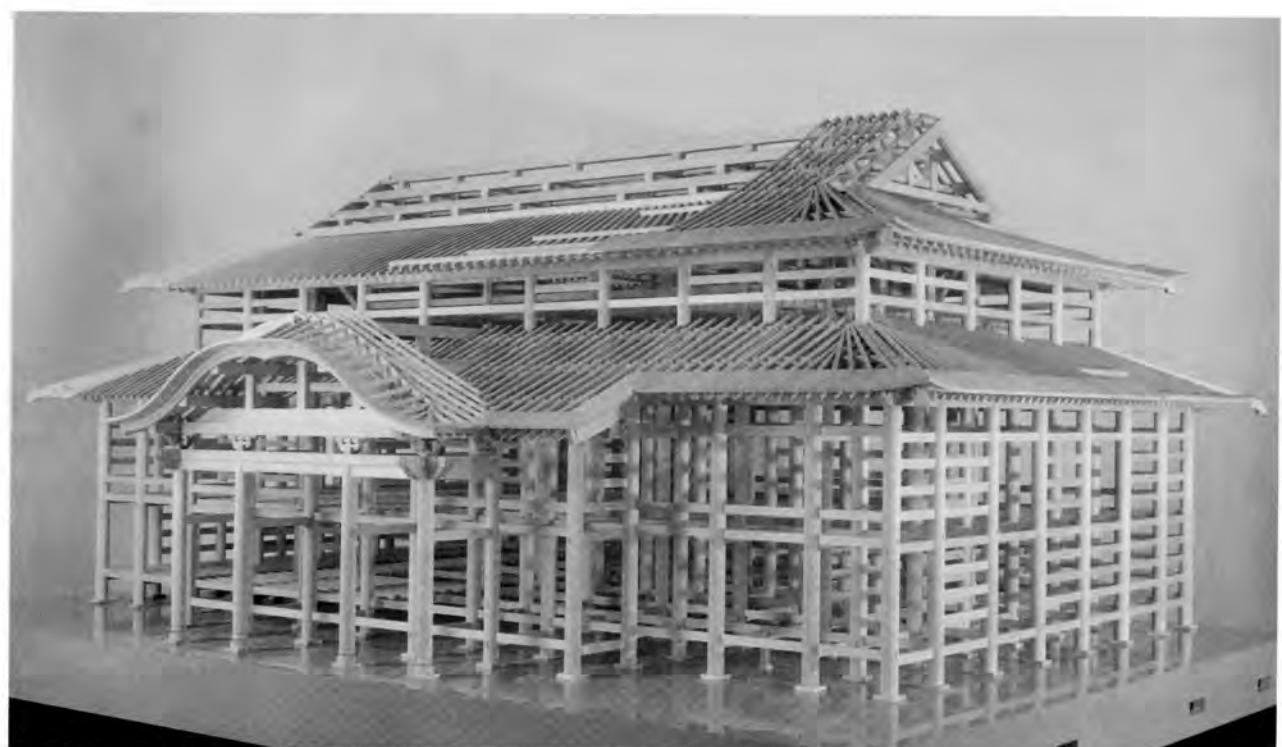
写真-2 正殿構造模型 (縮尺 1/10)

正殿の主な構造的特徴は、柱筋にはぼびっしりと丸柱が並び、その柱に貫が桁行方向（建物の長手方向）と梁間方向（奥行き）に蟻<sup>ありはそ</sup>柄で組まれていることである。これは沖縄の木造住宅などにもよく見られる形式で、いわゆる貫構造となっている。

さらに特徴的なのは、比較的部材が太いこと、桁や梁などの横架材の断面形状がほぼ正方形に近いこと、下層の台輪と頭貫<sup>だいわ かしらぬき</sup>、梁などを境に構造が下部と上部に明確に分かれていることなどである。

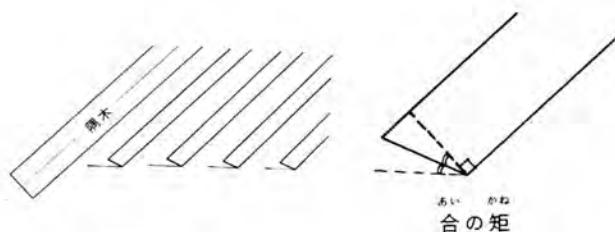
図-2 扇垂木木口

- ・裏甲は旧形態通り木口裏甲、二重板張とする。
- ・屋根荷重を直接受ける上層地垂木、飛檐垂木は、<sup>ワスル</sup>端部（垂木尻）を土居桁に引込むこととする。
- ・上層屋垂木の隅部分は、垂木尻を細くして、扇状に奥まで伸ばすこととする。
- ・上層扇垂木は「拝殿図」では全て豎水（垂直）に配置しているが、戦前の写真から判断して、軒先の反りに合わせて垂木も傾けることとする。
- ・垂木木口は「拝殿図」では建物に平行であるが、写真から判断して、扇状の配置と関連してそれぞれ木口の角度が違う「合の矩」とする。（図-2）

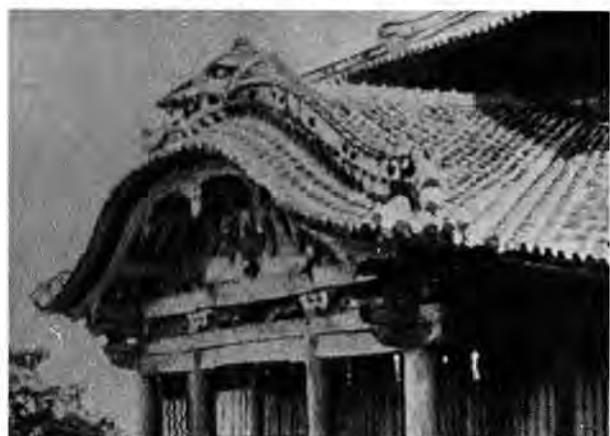
写真-2 棟の後方部分

日本建築の唐破風の屋根は、破風板の曲線にそって膨らみをもって葺かれているのが一般的である。ところが、正殿の場合はそうではなく、正面の棟積はその破風板の曲線に合わせているが、奥の屋根は直線に葺かれている。これは戦前の写真（写真-2）から判明したことで、大規模な唐破風屋根では珍しい例である。雨仕舞を考えると直線屋根の方が望ましく、しかもこの部分は御庭からほとんど見えないことから、このような形状にしたと考えられる。

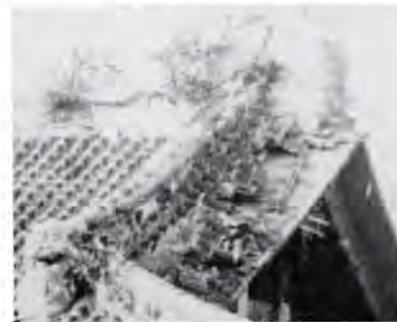
写真-1 昭和修理前の入母屋破風

正殿の破風部分では掛瓦から降棟までの屋根幅が広い。この部分は瓦が斜めに傾いて葺かれているため、目地漆喰にひび割れが生じると丸瓦と平瓦の隙間から雨水が浸入し、下地の腐朽につながる場合が多い。昭和修理前の破風部分の著しい破損はそのことが原因の一つと考えられる(写真-1)。この対策として平瓦に水返し用の桟を設けることとする。

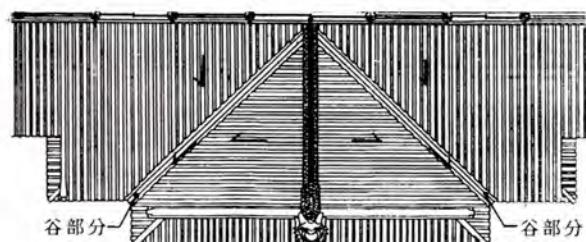
図-1 唐破風屋根伏図

正殿の唐破風屋根の谷は、中央に丸瓦を設けて二筋としている。県内の他の建築も同様の形式であり、韓国にも谷を二筋とした建物の事例がある。つまり、谷部分は雨水が集中し、さらに屋根勾配がゆるいので、スムーズに雨水が流れよう二筋としているのである。さらに雨水対策として以下の工夫を行う。

- ・谷部分の下地には銅板を敷く。
- ・谷平瓦には水返しをつけ、谷丸瓦、谷唐草瓦は役物を使用する。

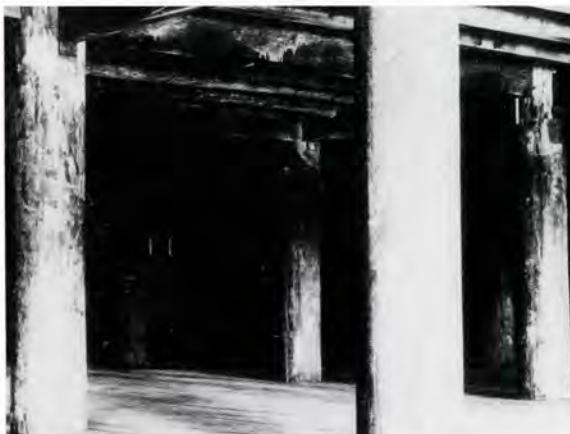
写真-1 “五色之雲”の文様の跡 1階御差床柱

- ・正殿御差床柱の写真に写っている雲の跡は瑞雲<sup>1)</sup>で、白系統の縁取りがされており、その幅は1~2cm程度と判断される。(次ページ写真-1、2)
- ・円覚寺・崇元寺・那覇孔子廟の壁画写真では雲ごとに単色でペタ塗りを基本としているが、部分的に雲綱彩色<sup>2)</sup>やボカシの技法を併用している。
- ・円覚寺棟唐戸透彫刻(現存)は雲ごとに単色で、色調は赤、青、緑、白、黄と判断される。
- ・近世から琉球とゆかりの深い鹿児島県の神社にある彫刻龍柱では、雲に赤、青、緑の色調を主体とした雲綱彩色を施した例がある。

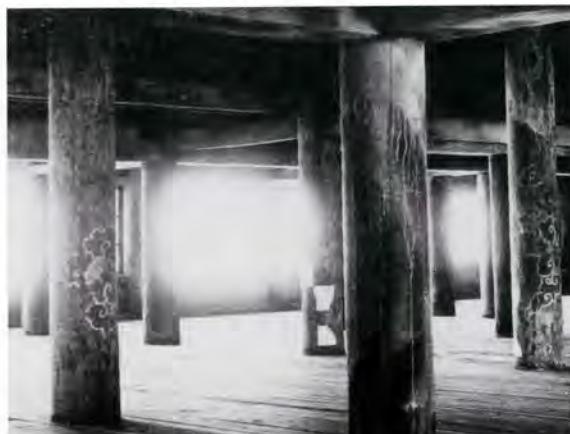
写真-2 同上、2階御差床柱

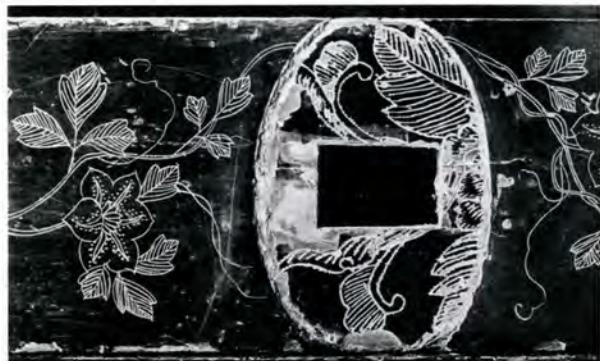
写真-3 首里城正殿国王執政間 檻干 黒塗沈金鉄線唐草文

- 2階御差床では地覆と高欄全体が“真塗沈金”仕上となっている。“真塗”とは漆用語で黒色のことである。詳しい絵柄については御差床の写真を掲載した『沖縄文化の遺宝』より、次のことが言える。
- ・写真-3は地覆の天端、写真-4はその側面と思われる、それぞれ鉄線唐草文及び忍冬唐草文となっている。
- ・柄穴跡から、古い文様の上に塗装をかけて新たに沈金を施したことがわかる。

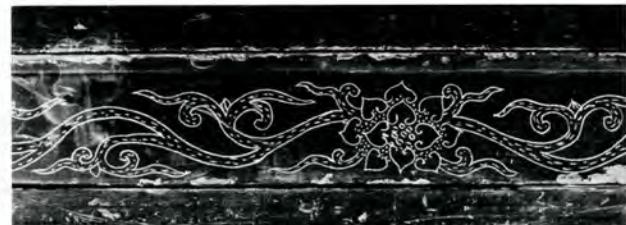
写真-4 首里城正殿国王執政間 黒塗沈金忍冬唐草文  
『沖縄文化の遺宝』

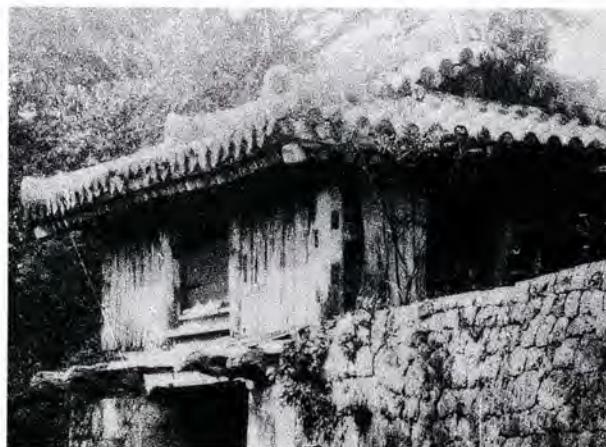
写真-1 瑞泉門の裏側 沖縄県立図書館蔵

- 瑞泉門の裏側の古写真から、瓦間隔を基準に算出した数値の3尺（909mm）とする。

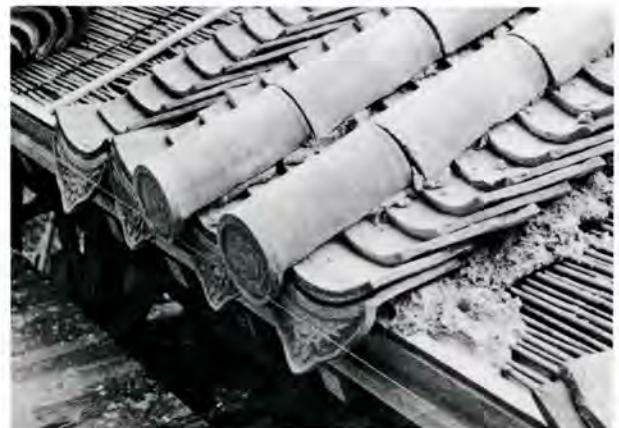
写真-1 土葺工法の事例（弁財天堂）

- ・妻側写真を計測した結果、屋根勾配は4寸5分とする。
- ・軒先瓦の瓦当文様は写真より、正殿と同種の瓦が見られることから正殿の瓦当文様に準じる。さらに、瓦の製作工法も正殿に準じることとする。
- ・屋根下地は竹を敷いた上に葺土をのせる沖縄古來の「土葺工法」を採用し、伝統技術の継承を図る。
- ・入母屋妻飾は門を裏側から写した古写真より、板張りのみで懸魚はつかない。

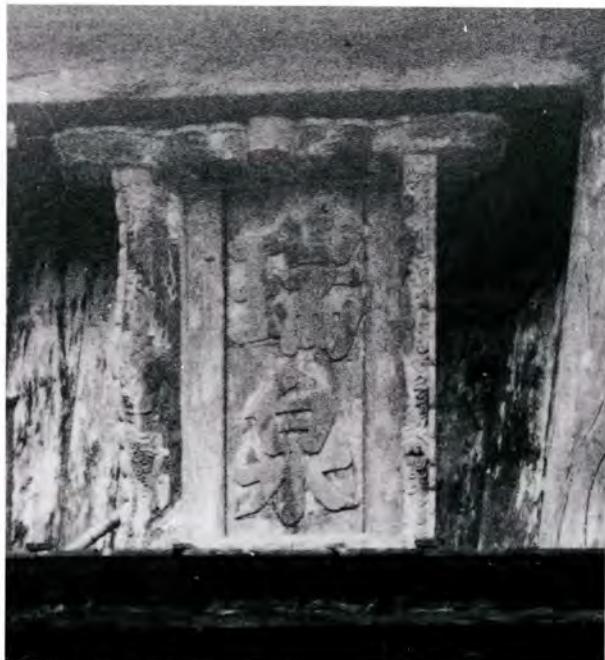
写真-1 瑞泉門の扁額

瑞泉門の扁額は古写真から形状などが詳しく確認できる。

- ・書文は「瑞泉」の縦書きで、事例より金箔を貼る。
- ・額縁の彫刻文様は古写真より、「珠取双龍雲文」とする。額縁の彩色については同種の事例を参考にして配色する。

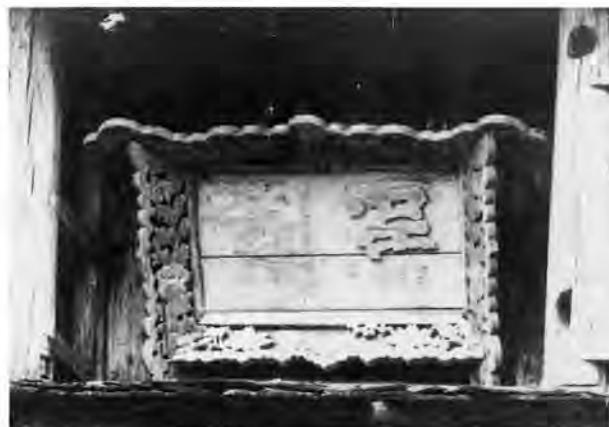
写真-1 漏刻門の扁額

漏刻門の扁額は古写真から形状などが詳しく確認できる。

- ・書文は「漏刻」の横書きで、事例より金箔を貼る。
- ・額縁の彫刻文様は古写真より、「牡丹唐草文」とする。額縁の彩色については同種の事例を参考にして配色する。

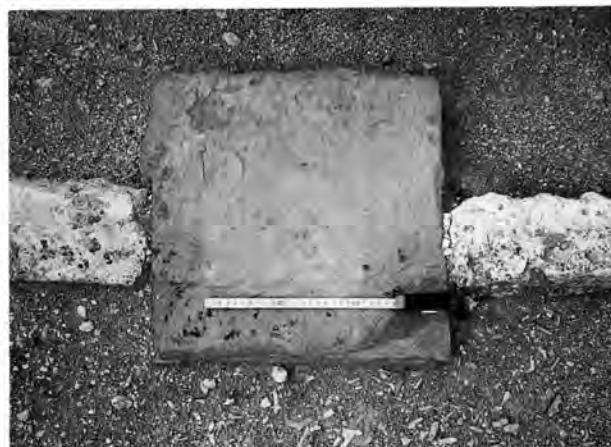
写真-1 柱の跡を残す礎石の遺構
