# 第3章 園路・広場

園路・広場については、「国営沖縄記念公園首里城地区基本計画業務」、「首里城地区造園土木基本設計業務」、「第1期開園区域園地実施設計業務」の中で、往時の舗装構成や形態などの究明と、公園施設としての設計が行われた。

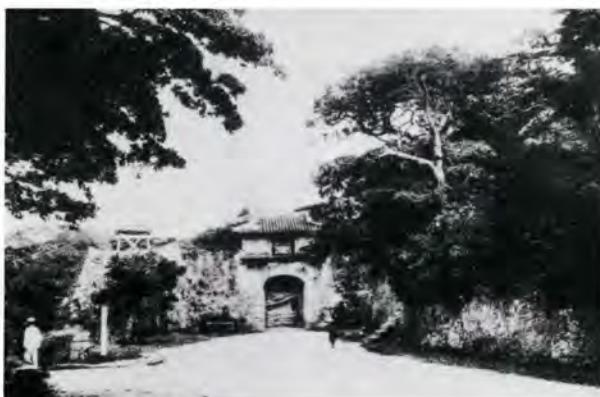
写真-1 歓会門前広場

ここは香粉舗装と称する特別の舗装が施されていた。この舗装は首里城に詳しい人達からの聞き取り調査で最も発言の多かったもので、石粉とネナシカズラ、漆喰などを混ぜて仕上げており、城の正面広場としての格式を備えていた。

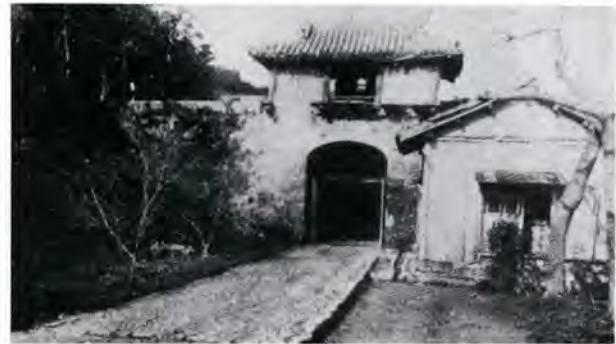
写真-2 歓会門内側の石畳道

歓会門を入るとこの門と同じ幅員(約2.9m)の石畳道があり、瑞泉門の磴道へと続いている。この石畳道は周辺の地盤よりも約10cm程高くなっている。

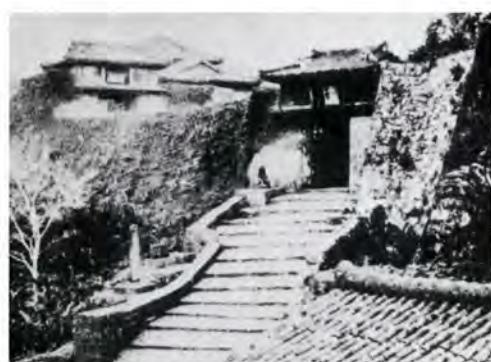
写真-3 段数を増やす前の磴道と瑞泉門

王府時代の瑞泉門磴道は絵図などに見られるように、石碑・龍樋・獅子と一緒にして歴史的景観を構成していた。大正10年以前には磴道を上がりやすくするために、石階段の段数を増やしている。

舗装は遺構調査の結果と古写真から、石畳とする。瑞泉門磴道は階段数が大正10年以降で倍増し、この状態が「旧首里城図」に記載されているが、階段数を増やす以前の磴道は古写真で確認できることから、往時の階段数で復元整備する。

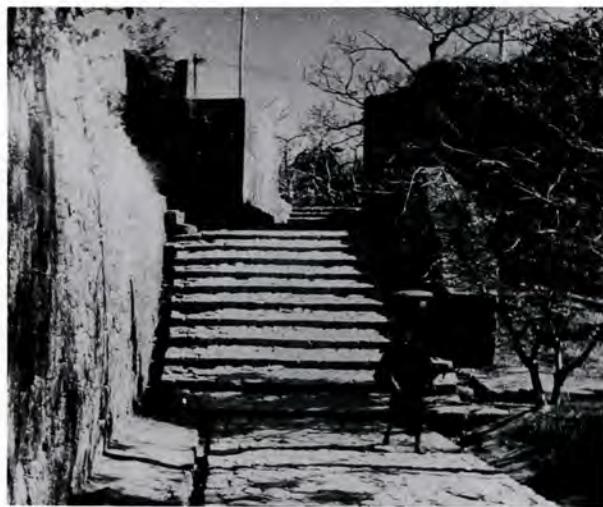
写真-1 漏刻門磴道 坂本万七写真研究所蔵

瑞泉門をくぐり、漏刻門へ向う石畳道の幅員は約3m、階段の端にある溝は、瑞泉門の手前で方形の柵になり、接続石積の下にもぐって、内郭の外側に流れ落ちていた。(古写真及び聞き取り調査による)

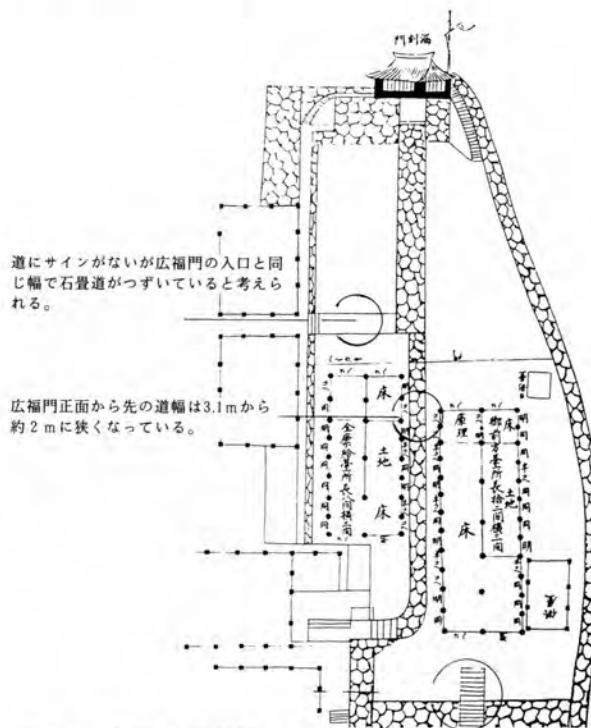
図-1 「冠船之時御座構之図」

「冠船之時御座構之図」(図-1)に描かれた漏刻門から広福門への道は、門と同じ幅の石畳道(約3.1m)が広福門の正面まで延びて右におれ、下之御庭へ向かう。奉神門北への道は、これよりも狭く約2mの幅員となり、石階段で北殿の地盤まで登る(戦前の写真から、この石階段は8段以上あったと推察できる)。

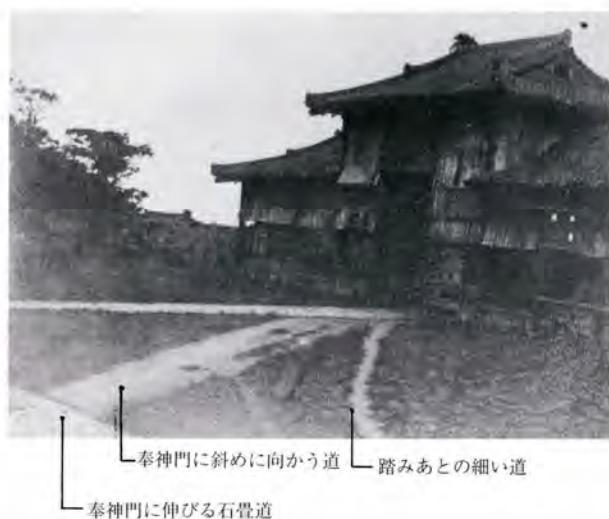
写真-2 下之御庭・広福門 広福門の開口部と同じ幅の舗装が見える 首里城復元期成会蔵

広福門をくぐると下之御庭に至る。明治30年代の写真(写真-2)によると、広福門の開口部からほぼ同じ幅の石畳道が延びている様子がわかる。

「冠船之時御座構之図」にはこの石畳道は、奉神門に向って左に曲がり3つの階段の前に広がって取りついている。

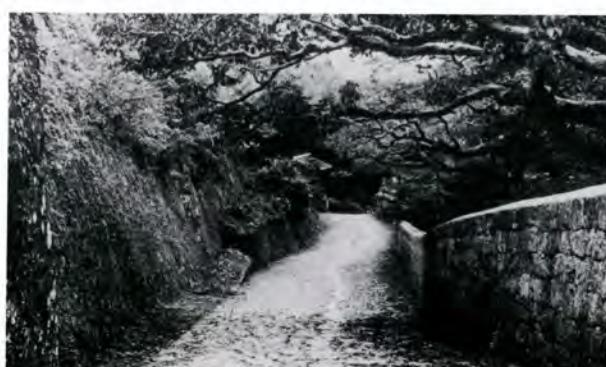
写真-3 右掖門と久慶門をつなぐ坂道

久慶門をくぐると左手に右掖門に向う緩やかな坂道がある。「旧首里城図」から読み取るとこの石畳道の幅は約4~6mである。

戦前の写真によると、坂道をのぼっていくと右掖門の接続石積と櫓へ登る階段があり、東側の淑順門方向への石畳道が続く。

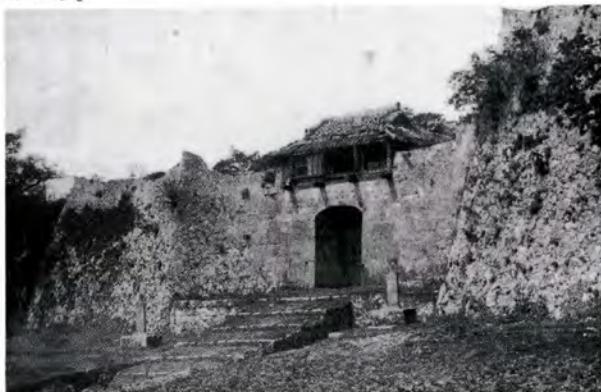
写真-1 繙世門

繙世門への階段は10段、門の両側には2基の石碑が建っており、尚清王の時代に城郭が二重に築かれた状況が記されている。

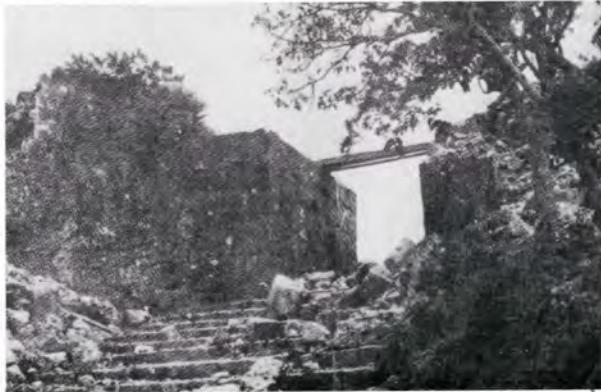
写真-2 美福門跡

繙世門をくぐると、正面に美福門の石階段がある。聞き取り調査によれば、この階段は城内で最も急な勾配で、階段の登り下りの際、とても怖かったと言われている。

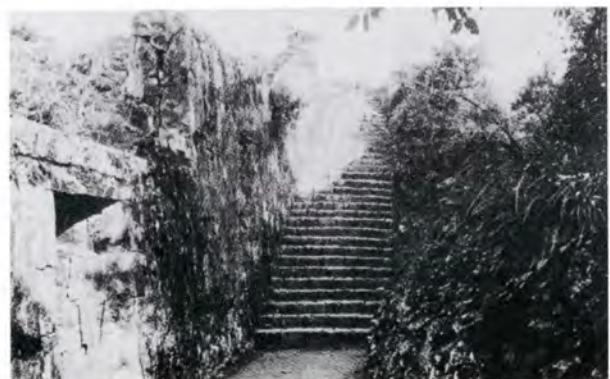
写真-3 東のアザナに登る石階段

東のアザナに登る石階段は幅員約2mで約35段あり、左手に寝廟殿に入る石の門や内郭石積が確認できる。

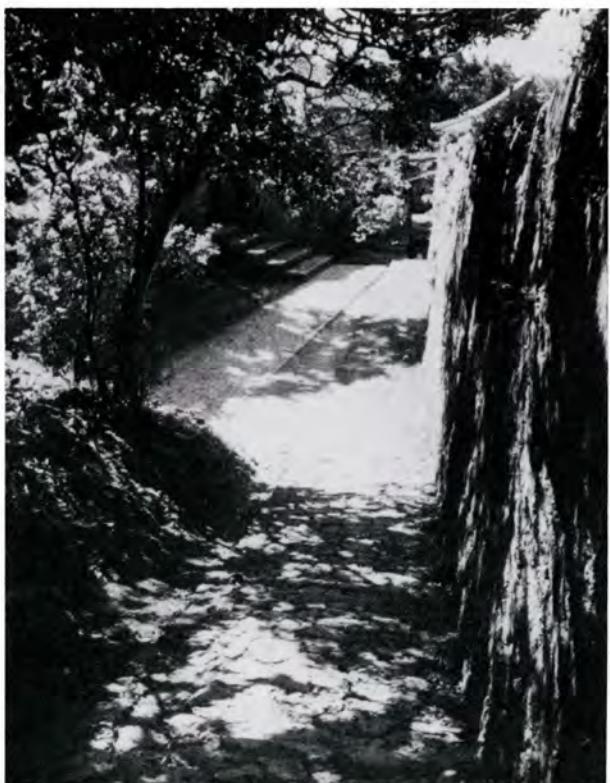
写真-4 美福門の東側から二階殿方向を見る

美福門をくぐって左に曲がると御内原、二階殿、黄金御殿方向へ向う石畳の道がある。二階殿に向う石畳道は幅員約1.8mで、二階殿出入口には5段の石階段がみえる。

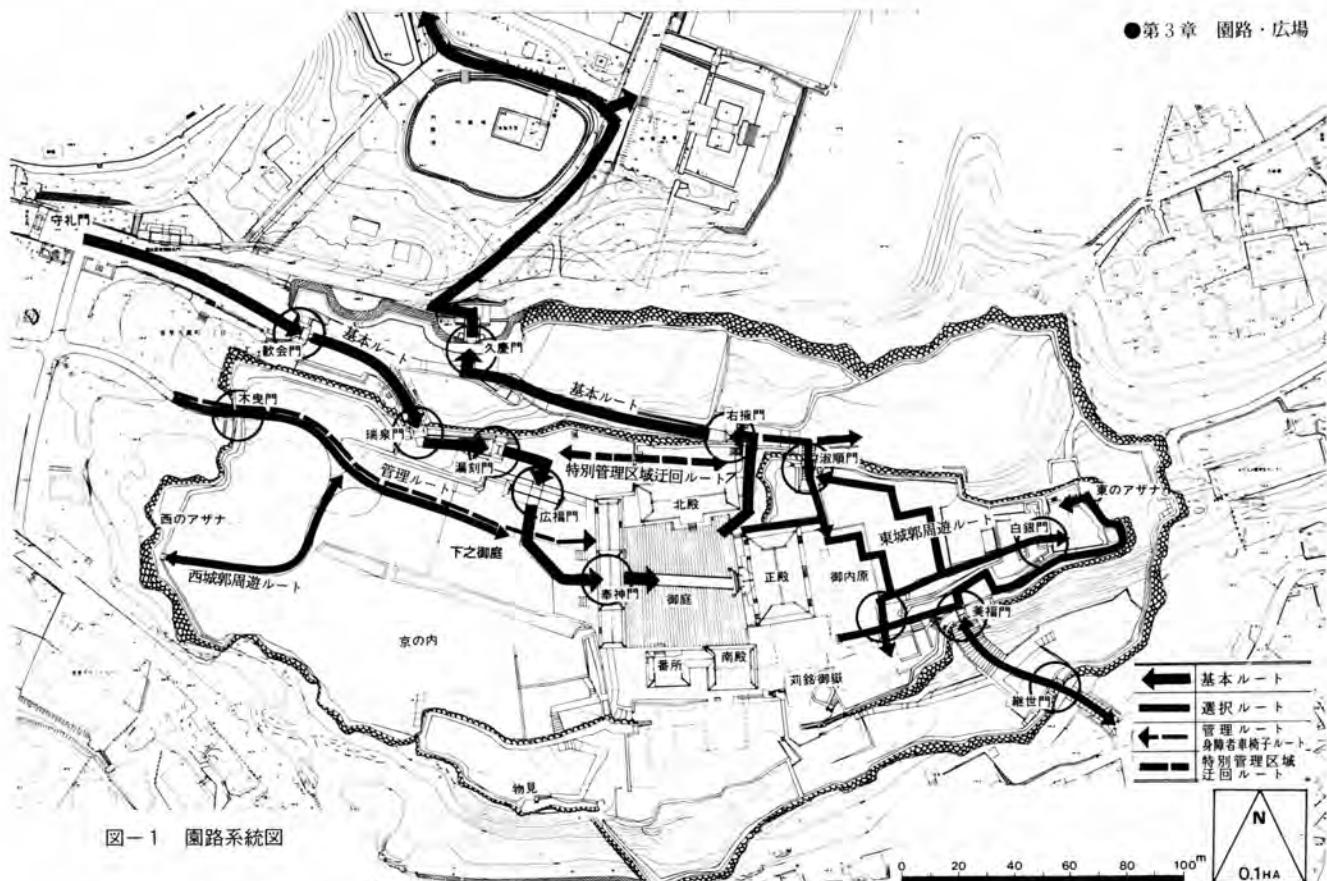
図-1 園路系統図

首里城内の往時の動線・歴史的空間構成・城郭の景観要素・公園利用などの観点から園路系統の検討を行い、各ルートを設定した。

### (1) 基本ルート

綾門大道から歓会門に入り、城門エリア・下之御庭エリア・御庭エリア・正殿を通り、久慶門から城外へ出るルートである。この動線は王府時代には最も主要なルートであり、公園利用においても城郭・城門の主要な歴史的空間を巡り、正殿を始めとする展示物を集約して見ることのできる基本ルートとして位置づける。

### (2) 城郭周遊ルート

基本ルートを補完し首里城の特徴的な城郭を周遊するルートで、西のアザナと西城郭エリアを通る西城郭周遊ルート（西ルート）、御内原・美福門・繼世門・東のアザナの各エリアを通る東城郭周遊ルート（東ルート）の二系統がある。

### (3) 身障者用車椅子ルート

このルートは、首里城公園レストセンター（首里杜館）から木曳門へ至る園路を通り、木曳門から下之御庭、奉神門前まで12分の1以下の勾配で到達する。正殿・御庭へは、奉神門の北の基壇部分から斜路によって到達する。

### (4) 管理ルート

県営公園区域の公園管理事務所から、城外の管理ルートを通って木曳門に至り、管理機能の集中する防災センター（奉神門）まで到達する。このルートは電気・給水・排水設備などの供給処理施設系統の幹線であり、管理用車両の通行に対応する舗装構造とする。

下之御庭の西側に系図座・用物座の遺構が確認されたので、木曳門へのルートは、園路・広場計画で設定した位置(167ページ 図-1、2)を変更し、系図座・用物座南側の石積開口部から木曳門への線形を検討した。(図-2)

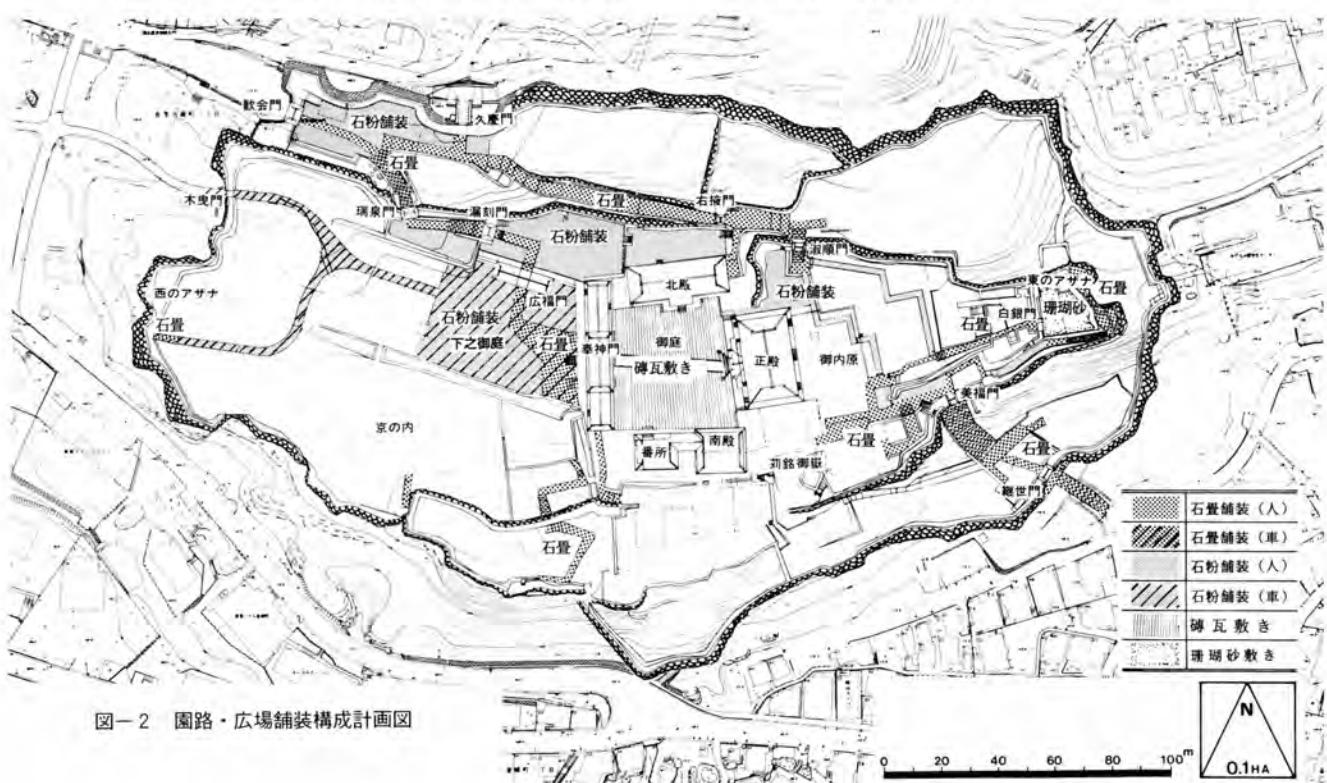
図-2 園路・広場舗装構成計画図

- (1) 西城郭周遊ルートの新設園路は石粉改良舗装とし、管理車両の進入部分は、L交通・設計C B Rを考慮した園路構造の石粉改良舗装とする。
- (2) 欽金門動線（基本ルート）の石畳道にそった部分は往時の石粉舗装とし、来園者の自由動線に

- (3) 下之御庭の広場舗装は広福門から奉神門へは石畠舗装とし、その周辺は石粉改良舗装とする。
- (4) 御庭は往時の通り磚敷舗装とする。
- (5) 寝廟殿跡は空間の清浄さを図るために、珊瑚砂系統の舗装とする。

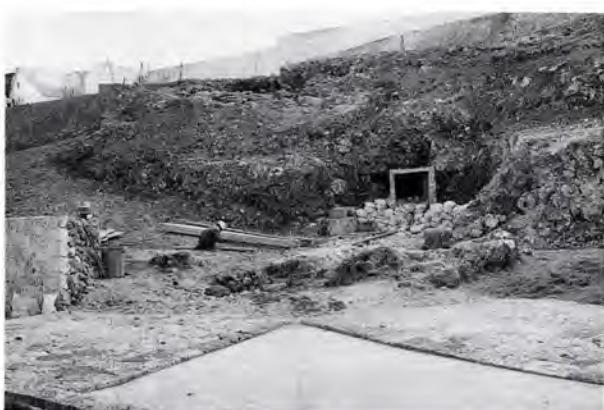
写真-1 瑞泉門磴道遺構

瑞泉門磴道の始点近くには石灰岩が露出し、中段に階段のけあげ石が発掘されている。ただし、磴道の袖石積や瑞泉門自体は確認されていない。

瑞泉門磴道の下の取付き部分は、既に石畳道が整備されているが、前述したように磴道の1～2段目の位置に石灰岩が露出し、さらに中段の方で階段の部分が発掘された。往時の歴史的風致を可能な限り回復するという基本方針に基づき、磴道の縦断勾配は往時に合わせることとする。

磴道の中段に発掘された遺構は、階段のけあげ部分にL字型に加工された石を設置して、上下の段差を納めやすいように加工している。けあげ部分はこの遺構と同じように加工を施した石材を使用する。

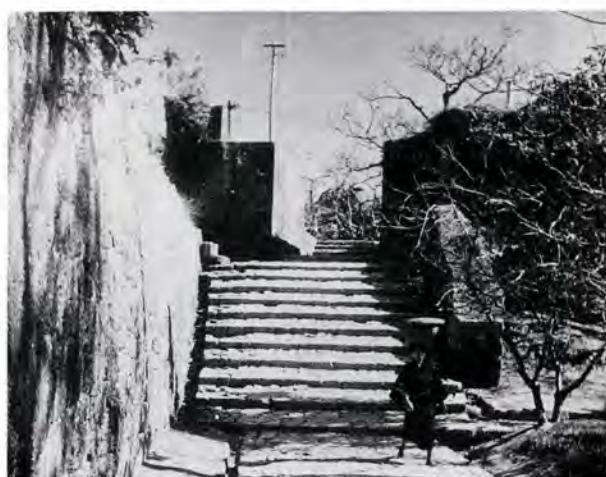
写真-2 戰前の漏刻門跡 奥に石階段が見える

漏刻門と磴道の周辺は王朝時代の遺構は確認されていないが、漏刻門を通り抜けた位置に石階段が発掘された。この石階段は「旧首里城図」にも記載されているものだが、首里城内が小学校として使用された時の造成によって生じた階段と推定している。(写真-2)

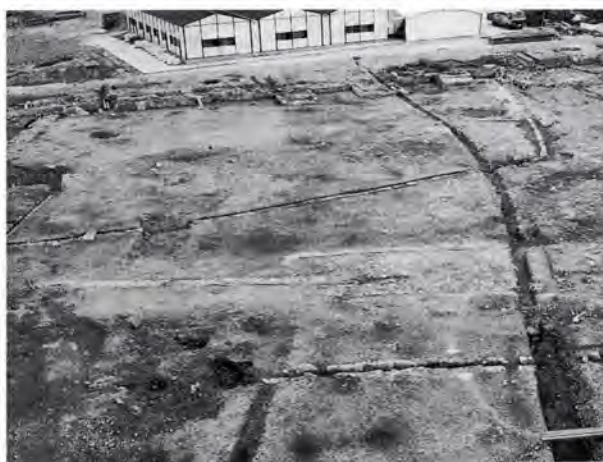
写真-1 下之御庭の遺構

広福門～下之御庭周辺では、広福門の礎石と奉神門の基壇及び石階段、京の内北側石積、系図座・用物座の石畳などが発掘された。さらに、下之御庭の京の内側に石灰岩が露出したが、ここはほぼ首里森御嶽の位置にあたると思われる。

下之御庭の平面形状は発掘された遺構からほぼ決定できる。石畳の遺構は確認できないが、広福門の開口部と、奉神門石階段の遺構に合わせて設定した。

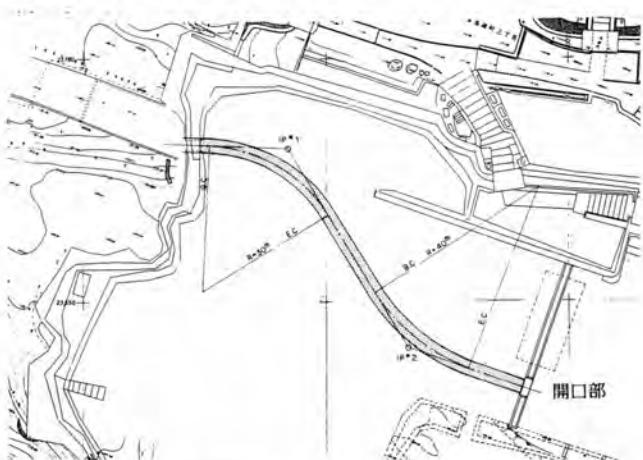
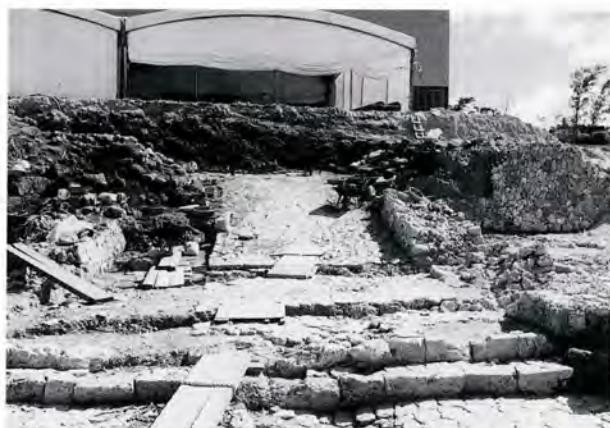
木曳門のルートは身障者の車椅子利用に対応するため、縦断勾配は1/12以下とし、最急勾配を7.5%とした。

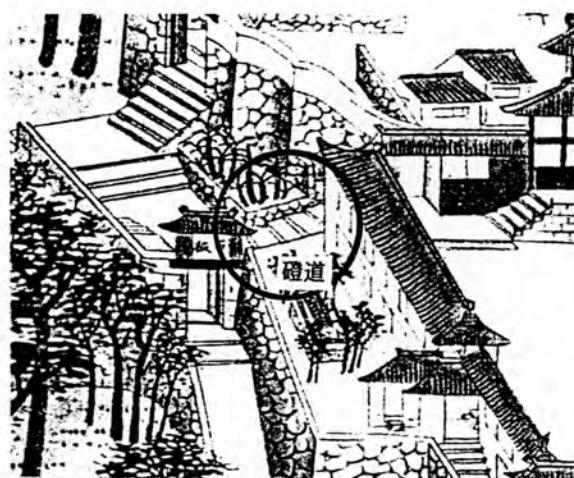
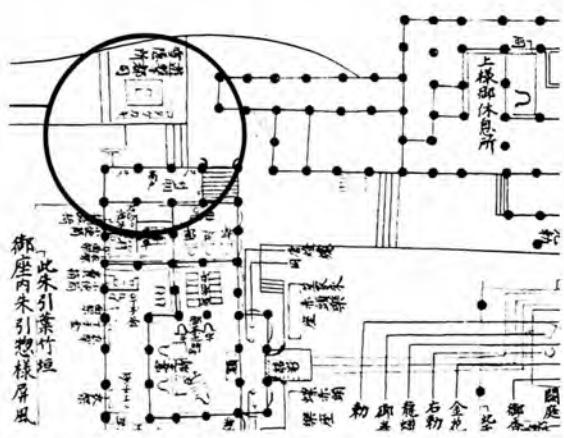
平面形状は「旧首里城図」と遺構の形状を基本とし、舗装は石畳とする。

絵図には、北殿に階段がすりついていることから(図-2)、この絵図を基に階段を設置する。正殿地盤のかさ上げの解消は、この階段の段数を増やして対応する。

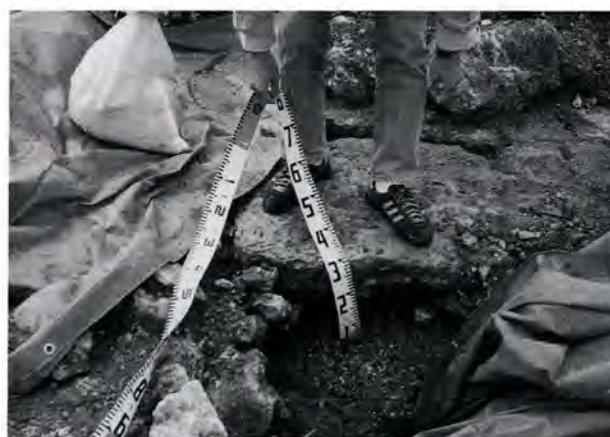
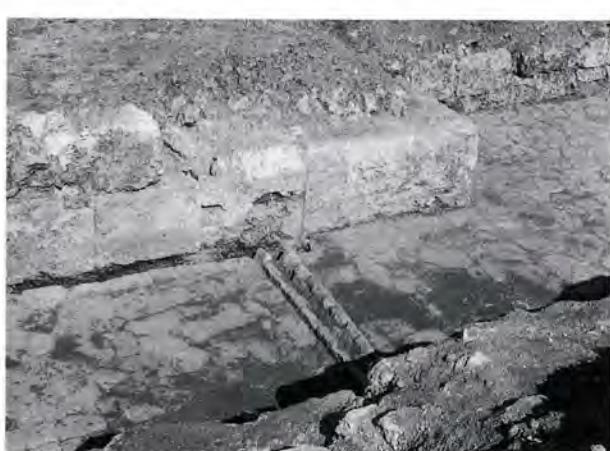
右掖門周辺と久慶門に向かう磴道のほぼ中間地点で石畳遺構が確認された。

右掖門周辺遺構調査で確認された石畳と、久慶門周辺の整備済み箇所との間は、「旧首里城図」と照合させて線形を設定した。舗装は遺構調査の結果から、石畳とする。

右掖門は確認された遺構を旧地盤とし、整備済エリアまでの縦断を設定した。この磴道は全長が70mをこえる長いもので、縦断勾配も変化がついている。戦前の写真や聞き取り調査より、磴道途中で発掘された石畳付近から縦断勾配が変化している事がわかった。そこで、遺構やこれらの検討結果から、久慶門側で8%、右掖門側で18%程度の縦断勾配に設定した。
