第6章 城郭基盤造成

1. 城郭基盤造成計画のフロー

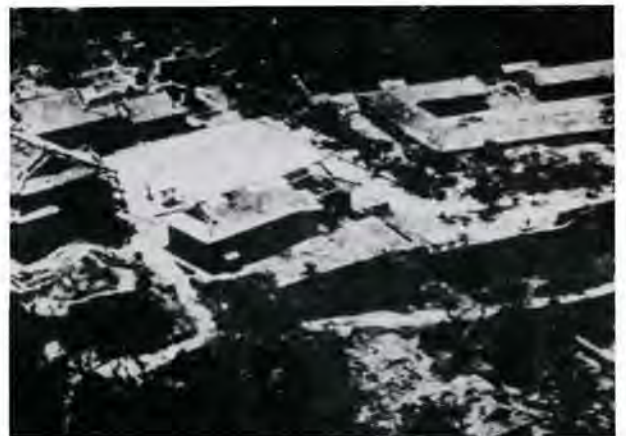
写真-1 破壊される直前の建物や城壁

この「旧首里城図」で描かれた状況は、米軍が戦争中に空中撮影した写真-1とほぼ同じと考えられる。

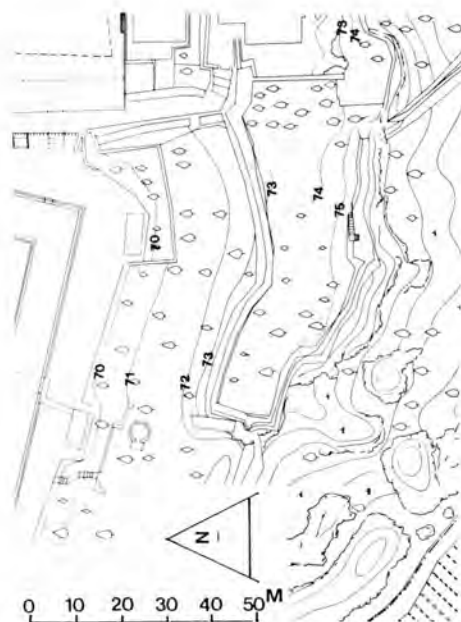
- (1)京の内物見周辺の現況は135m、西側に136mの等高線が入っているが、「旧首里城図」では75間(136.3m)の等高線が城郭沿いに入っている。現況は法文ビル建築工事によって切土されたと推測する。京の内周辺は人工的に切土された地形の修復を図ることとし、「旧首里城図」の高さを基準に地盤を設定する。
- (2)「旧首里城図」は昭和6年頃の地形図面で、当時は下之御庭の南側に連続する京の内石積はすでに撤去され、小学校が建設されていた。京の内は幾列にも石積が連なり複雑な城郭を形成していた。地盤はこれらの石積と関連が強く、南から北に向かって徐々に地盤は下がっていたと推測する。
