## 《資料紹介》 森政三コレクション 首里城二階御殿古写真

### Ⅲ. 森政三コレクションの首里城二階御殿古写真

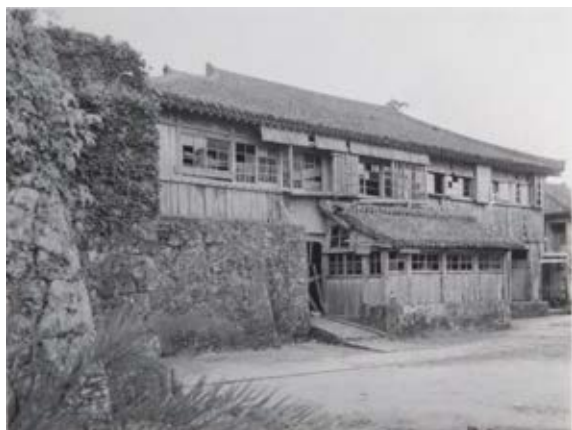
写真1 二階御殿御内原側（北面）

二階御殿の御内原側（北面）の画像を見ると（写真 1）、建物名称の由来の通り、二階建となっている。ガラス窓となっているが、撮影時には、その多くが破損していた。写真 2・3・4 は、瓦葺屋門を東側から撮影した写真（写真 2・3）と西側から撮影した写真（写真 4）となっている。

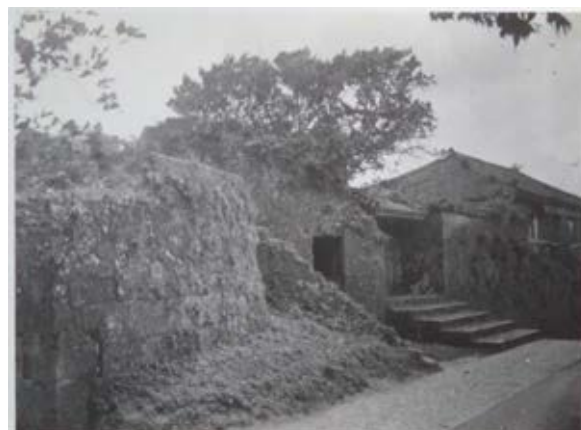
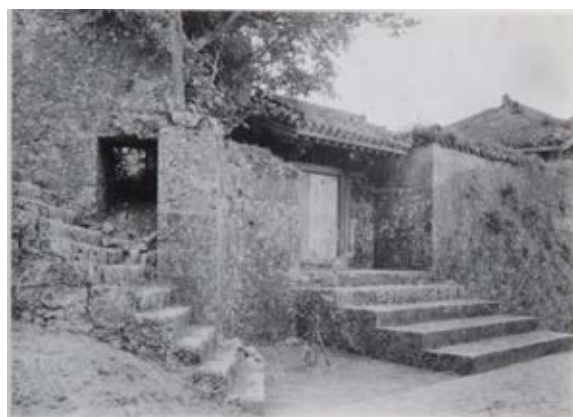
写真2 二階御殿家門1

写真3 二階御殿家門2

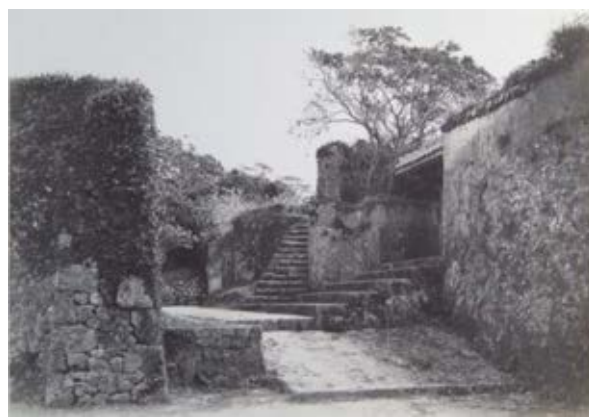
写真4 二階御殿家門3

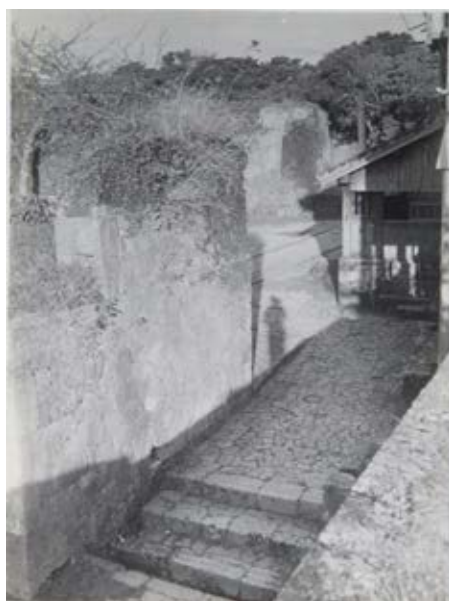
写真5 二階御殿西側より御内原を望む

写真 5 は、二階御殿よりも西側から、黄金御殿の庭園、石階段、二階御殿の部分が撮影されている、撮影時間が午後だったのであろうか、西日の影響で撮影者の影も写っている。

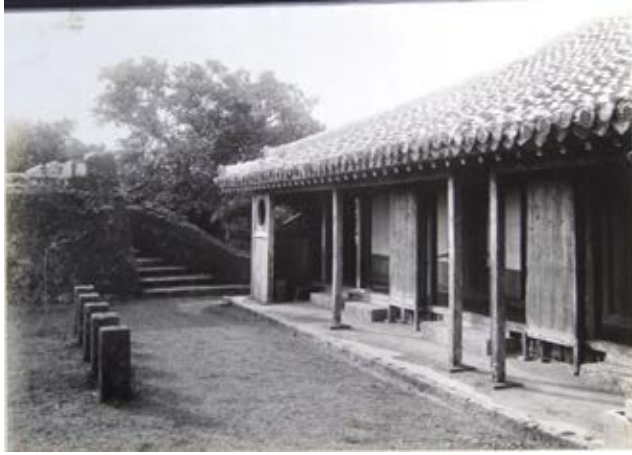
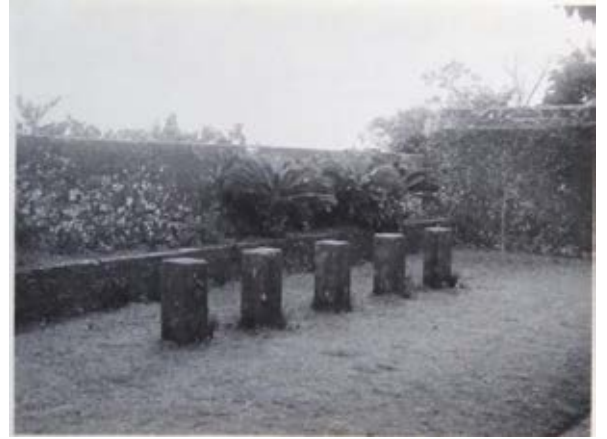
写真6 二階御殿庭園1

写真7 二階御殿庭園2

写真6・7は、二階御殿南側の庭園を撮影している。庭園内の芝地に石柱が五基並んでいる。庭園の外側のおそらく苧銘御嶽の高木が写っているが、写真6によると庭園内に芝以外の植栽は行われていない。写真7の城壁向き（南西向き）の構図からは城壁手前に並行して花壇のように石垣が積み上げられ、ソテツが植えられているのみで、簡素な構成となっている。印象的な石柱を並べた庭園については、鹿児島県南九州市知覧町郡の武家屋敷の平山亮一氏庭園<sup>8</sup>に類似事例がある。平山亮一氏庭園では盆栽等を鑑賞するためにしつらえたと伝えられているようである。二階御殿の石柱も類似の利用をしていたのかは、琉球国内の庭園の類似事例との比較考察も含めて今後の課題である。画面の奥には二階御殿の物見台と、物見台に登る階段が見える。この写真6は、鎌倉芳太郎撮影写真にもほぼ同じ構図の画像が残っている。

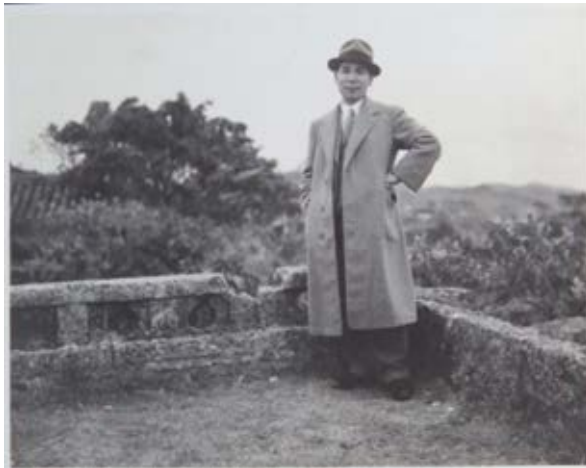
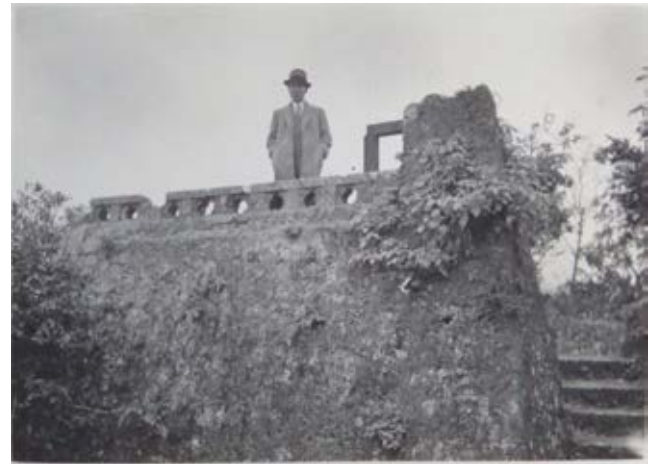
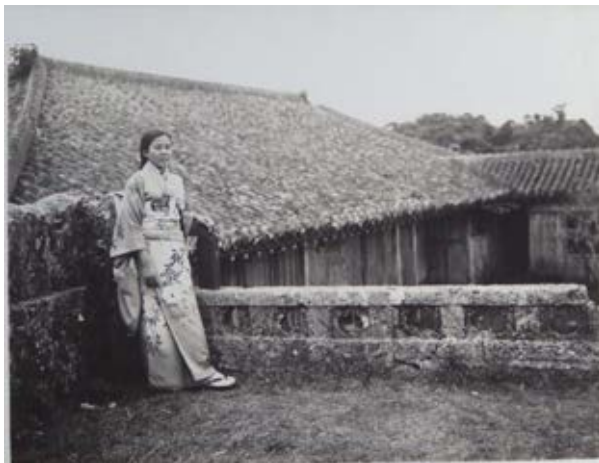
写真8 二階御殿物見台1  
撮影された人物は森政三

写真9 二階御殿物見台2  
撮影された人物は森政三

写真10 二階御殿物見台3  
和服の婦人が撮影されている

写真8・9・10は、二階御殿の物見台を撮影している。特に写真8・10の二階御殿物見台上にカメラを設置して人物が撮影された写真は珍しい。物見台の桃形に穿った石高欄や、波型の石牆等、特徴的な石造彫刻の造形が、庭園側から撮影された鎌倉古写真や写真9等より明瞭に確認できる。また写真8・9の被写体となっている人物は、森政三本人である。写真10は、和装の女性が撮影されている。モデルとして依頼して被写体としたものか、調査関係者を撮影したのかは不明である。
