# 御城だより

## 首里城基金修理事業 被災した美術工芸品の 修理について

# 『山茶花図』の修理

# 『琉球焼龍水差』の修理

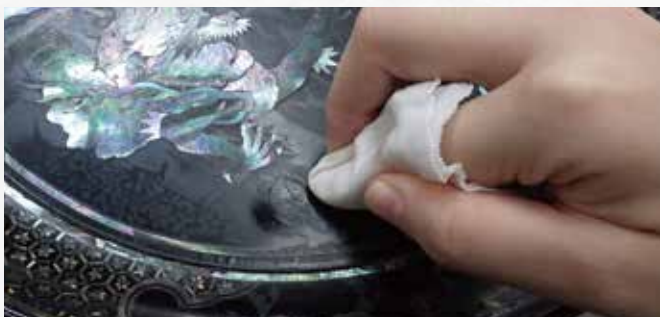
火災により貼りついた薄葉紙の紙繊維が盆全体に残っていました。特に見込や鰐の一部は、繊維が強く付着していました。また、薄葉紙が付着していない箇所は内部からにじみ出たと考えられる油滴のような跡が数カ所に見られました。螺鈿の部分に空気の混入が多く見られたため、剥がれ落ちる危険性が考えられました。

また、火災によりにじみ出たと思われる茶色い汚れが、鰐に広く被さっており、螺鈿が茶色く変色したように映っていました。鰐の外側には、弧を描くように10cm程の亀裂がり、艶が失われてマットな質感になっていました。内側には1cm程の亀裂が見られました。縁には一箇所、塗膜の剥落があり木地が露出していました。

**クリーニング** 精製水で湿らせた綿布を使用して、薄葉紙が付着した跡に残る紙繊維を除去しました。作品の表面に付着しているシミに精製水やエタノール水溶を用いてクリーニングを試みましたが、効果が見られなかったため、油脂の除去に効果がある弱アルカリ性の重曹水を使用したところシミの除去に一定の効果が見られました。

重曹水でクリーニングを行う際は、汚れの物質と混合することで生まれる物質を資料表面に残留させないため、重曹水を用いた後に精製水での十分な拭き取りを行いました。

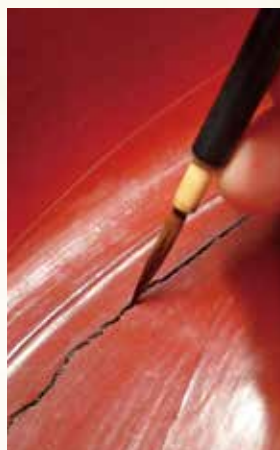
むぎうるし  
【麦漆含侵】

全体に経年による漆塗膜の劣化や亀裂、剥離が生じていました。一部は沈金線の彫りに沿って亀裂、剥離が見られました。漆塗膜表面にカビや汚れの付着、火災により貼りついた薄葉紙の紙繊維が残存していました。漆塗膜の欠損で塗膜の下に施されていた下地が露出している箇所がいくつか見られました。高台の畳付は損傷が見られ、部分的に木地まで露出し、巻胎木地の接合面が剥離したことにより隙間が生じていました。

木地接合部分に亀裂が生じている箇所や下地が露出している損傷箇所には、溶剤で希釈した麦漆を浸み込ませ、木地構造および損傷箇所の接着と補強を行いました。損傷の状態に応じて、麦漆の希釈濃度や含侵回数を適宜調整して行いました。その後、余分な麦漆が塗膜表面に残らないよう丁寧に拭き取り、硬化させました。
