# 絹本著色「神猫図」保存修復報告

安里成哉\*<sup>1</sup> 関地久治\*<sup>2</sup> 吉田裕志\*<sup>3</sup> 箭木康一郎\*<sup>4</sup> 三原昇\*<sup>5</sup>

本作品は、一般財団法人沖縄美ら島財団所蔵の絹本著色「神猫図」である。令和元年5月14日から令和2年3月30日まで有限会社墨仙堂で修復を行った。修復にあたり担当職員を安里成哉、総括責任者を関地久治、管理技術者を吉田裕志とし、修復担当並びに写真撮影(35mm、デジタルカメラ)報告書作成は箭木康一郎が行った。また、4×5版の写真撮影は三原昇が行った。

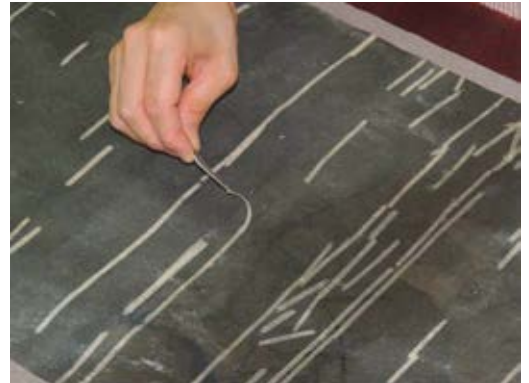
肌裏紙と増裏紙の間に多数の折れ伏せ紙が確認出来た。折れ伏せ紙は、本紙の折れ・破れ箇所に施されていた。

Fig. 59 修復中 折れ伏せ紙の除去

9. 本紙裏面より、折れ伏せ紙を除去した。

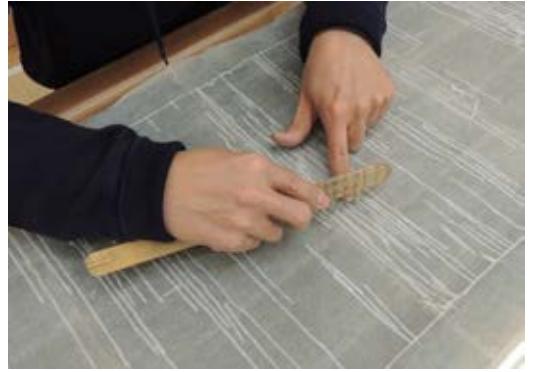
Fig. 74 修復中 折れ伏せ入れ

23. 本紙の折れが生じている箇所および今後明らかに生ずると  
思われる箇所に折れ伏せ紙を入れた。折れ伏せ紙は楮紙を用  
い、糊は新糊を使用した。折れ伏せ紙入れ後、再び仮張りを  
施した。

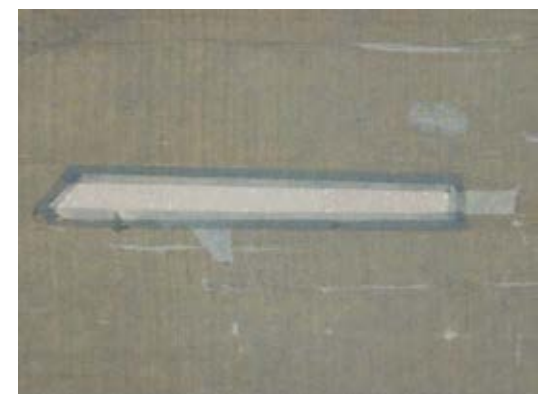
過去の修理により、補修絹の多くは肌裏が打たれた後の本紙表面から欠失箇所を覆うように貼り付けられていた。しかし、本紙下部中央に施された旧補修絹を除去したところ、本紙料絹が肌裏紙とともに切り取られ、本紙が大きく欠失しているのが確認できた。また、他の補絹箇所とは異なり、本紙下部中央の切り抜き箇所に繕われた旧補修絹のみ、裏打ちが施されていた。さらに、補修絹は切り取り箇所と同じ形状に整形され、本紙との重なりが無かった。そのため、本紙裏面から帯状の楮紙が切り取り箇所の小口と旧補修絹を跨ぐように貼り付けられ、補絹箇所が補強されていた。

Fig. 91 修復中 補修絹に打たれていた肌裏紙の除去
