『朱漆湯庫』 修理報告

本資料は、一般財団法人沖縄美ら島財団所蔵の『朱漆湯庫』である。

令和3年4月5日より令和4年3月31日まで沖縄県立博物館・美術館修理修復室内の琉球漆工藝舎にて修復が行われた。修復にあたっては、安里成哉を担当職員とし、土井菜々子を修復責任者兼担当者とした。

朱漆湯庫

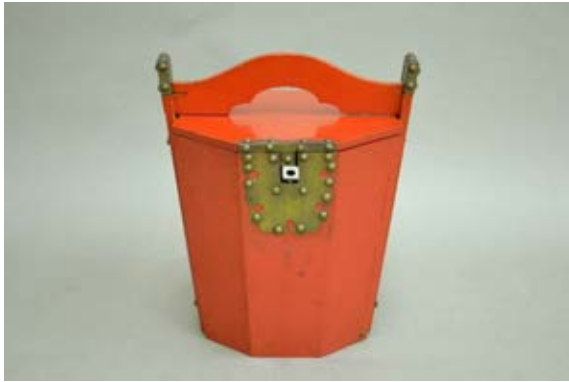
全景 修理前

塗膜の所々に、内から茶色い液体のようなものが染み出たような跡が見られる。また、薄葉紙が貼り付いた跡が色ムラとして塗膜に確認できる。

蓋は若干の反りが起こり、縁には、欠けや塗膜の浮きが多く見られる。部分的に木地が露出している。取手は可動式の摘みの隙間に埃が溜まり、虫の抜け殻も見られる。また、角や組み立てた際に身や蓋と接触し負荷がかかる箇所に塗膜剥離や欠けが多く見られる。特に、木口にあたる取手の両端の面は塗膜の剥離、剥落が著しい。

身は、左右の立ち上がりと側板、側板と底板、側板の角接合部に亀裂が入り、その周辺塗膜の剥離、剥落が多く見られる。特に蟻組み箇所は、段差ができるほどである。その他、底裏の角には、木地が露出する欠けが多く見られる。剥落した塗膜片は別途保管されている。

飾り金具や支柱に打たれた太鼓鉾の頭部の欠失が 4 箇所に確認できる。錫製の湯瓶は、蓋、胴側面、注ぎ口など、数力所に白い錆が出ている。
