『朱漆山水楼閣人物箔絵菊花形合子』 修理報告

本資料は、一般財団法人沖縄美ら島財団所蔵の『朱漆山水楼閣人物箔絵菊花形合子』である。令和4年5月9日より令和5年3月28日まで沖縄県立博物館・美術館修理修復室内の琉球漆工藝舎にて修復が行われた。修復にあたっては、佐久本純を担当職員とし、土井菜々子を修復責任者兼担当者とした。

朱漆山水楼閣人物箔絵菊花形合子 (No. 56)

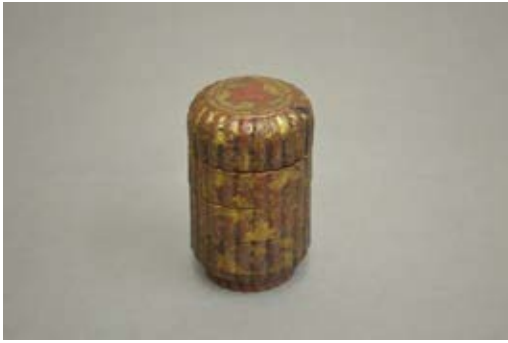
全景 修理前

資料全体に汚れが付着し、黒味を帯びていた。甲に小さな円形の亀裂が見られる(図1)。肩には比較的大きい塗膜欠損があり、下地が露出していた。蓋鬘には、一箇所、木地亀裂が入り、その周辺塗膜の剥離剥落が外側、内側共に見られる(図2-1)。その他、打痕も数箇所あり(図2-3)。肩の打痕と蓋鬘の欠損箇所には過去に修理をした形跡が見られた。

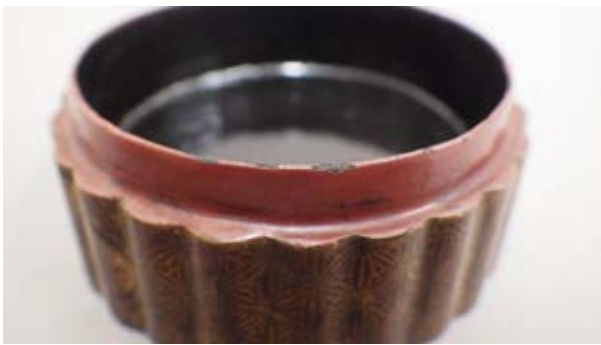
二段目立上り 修理前

二段目は、立上りの縁に数箇所の塗膜欠損が見られた(図7-1,7-2)。三段目は、見込みにごく僅かな塗膜剥離がある(図8-1)。合口の立上りと側面との接合面に亀裂と塗膜剥離が生じていた(図8-2,8-3)。高台の口縁にも塗膜の欠損が生じていた(図8-4)。
