『黒漆牡丹文七宝繫沈金足付盆』 修理報告

令和4年5月9日より令和5年3月28日まで沖縄県立博物館・美術館修理修復室内の琉球漆工藝舎にて修復が行われた。修復にあたっては、佐久本純を担当職員とし、土井菜々子を修復責任者兼担当者とした。

黒漆牡丹文七宝繫沈金足付盆 (No. 64)

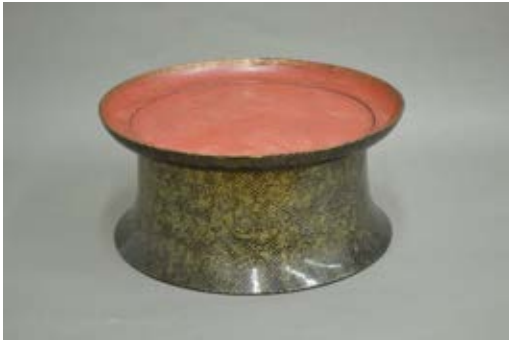
全景 修理前

全体的に汚れが付着し、黒ずむ。火災により貼りついた薄葉紙の紙繊維や茶色い液体が滲出したと思われるシミも多く見られる。塗膜は劣化が進み、艶が失われている程である。盆部分は、これらの症状が顕著に見られる(図 1-1, 1-2)。
