黒漆螺鈿采配(三巴紋御玉貫の蓋付き)修理業務

上江洲安亨¹、高田明²

本作品は一般財団法人沖縄美ら島財団所蔵「黒漆螺鈿采配」である。令和3年9月1日から令和7年7月31日まで公益財団法人美術院にて修理が行われた。修理にあたり担当職員を上江洲安亨とし、修理担当者を高田明が担った。

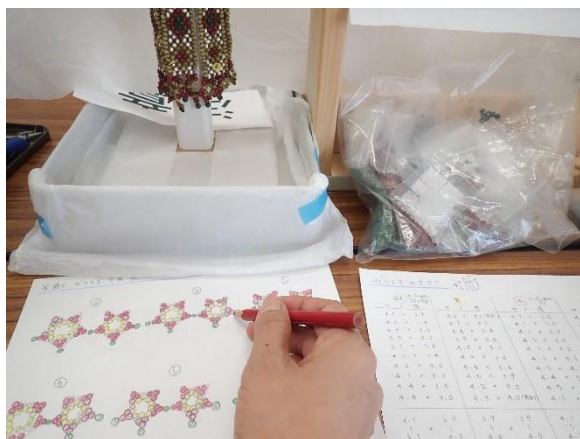
2. 令和3年度9月より本修理作業を開始した。まず損傷個所の調査を行い、記録をとり、蓋の図面（上部・側面・展開図等）を製作した（図7）。また、ガラス玉を発注するため、ガラス玉の色味と形状を確認し、大きさの計測を行った（図8～11、表1）。

図7 損傷個所の調査

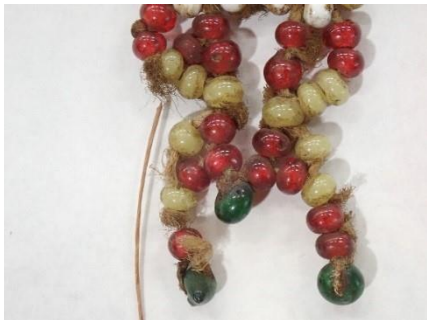
図 51 ガラス玉亡失箇所

2. 各垂飾部の編み方について、紐の通し方や新補ガラス玉の記録をとるための図を作成した。作成した図に、新たに紐を通した部分や新しいガラス玉を補足した箇所の記録を取りながら進めている。垂飾部のガラス玉亡失箇所の多くは、紐が1本のみ通る箇所強度がない部分であった（図 51・52）。

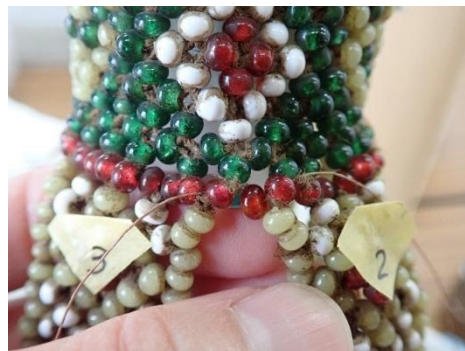
図 62 ガラス玉補足作業

(図 61)。亡失箇所に新しいガラス玉を色味・形状・大きさを考慮して選別し、新たな紐で繋ぐ作業を行った (図 62)。古いガラス玉には紐が詰まっている箇所が多く、新たな紐を通すのには慎重に作業を進めた

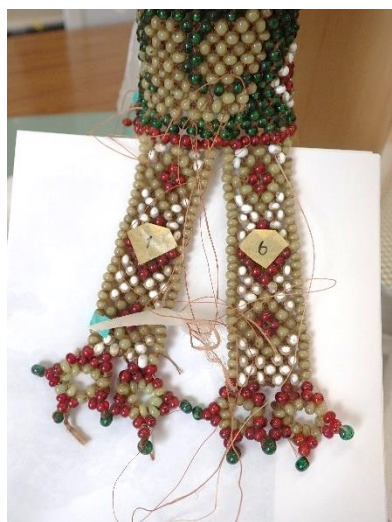
図75 補足作業完了

1. 胴部下部垂飾及び星形部分の補足作業が完了した箇所は、各所から紐が出ている状況であった（図75）。新たな紐は古い紐にくぐらせ、ガラス玉から紐が抜けないように玉結びにした（図76～78）。

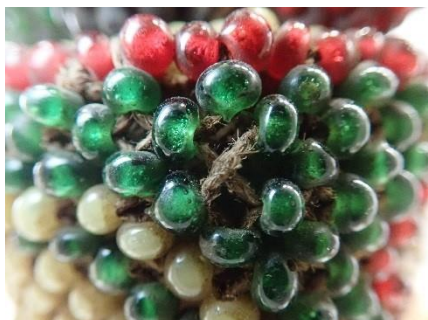
図 91 ガラス玉亡失箇所

2. 胴部正面左上にクロスした紐だけ残り、ガラス玉が割損亡失した箇所があったため、半割りにした新たなガラス玉を胴部内側から紐に押し入れ、固定させた (図 91~93)。断面に樹脂 (シアノアクリレート系樹脂、アルテコ) を

点付けして、半割りにしたガラス玉の片割れを接着した（図 94）。
