尚育王筆 続本墨書「尚育王書」修理報告

本作品は一般財団法人沖縄美ら島財団所蔵尚育王筆 続本墨書「尚育王書」である。平成 26 年 9 月 18 日から平成 27 年 3 月 19 日まで有限会社墨仙堂にて修理が行われた。修理にあたり担当職員を上江洲安亨とし、修理担当者を関地久治が担った。

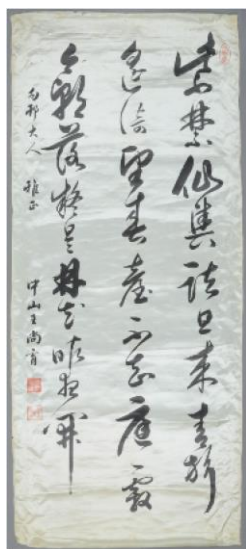
Fig. 3 修復前 本紙全図

- 基底材 : 絹帛
本紙料絹の特質 : 縹子織(五枚縹子織り) (V. 知見及びその他 2 参照)
本紙枚数 : 1 枚
画材 : 墨・膠
加工・装飾 : 無し
本紙の特徴 : 修復前は裏打ちが無く、本紙料絹の両端に「端」が残されていた。
寸法 [修復前] : 丈 131.5cm 幅 57.8cm
[修復後] : 丈 131.2cm 幅 53.9cm

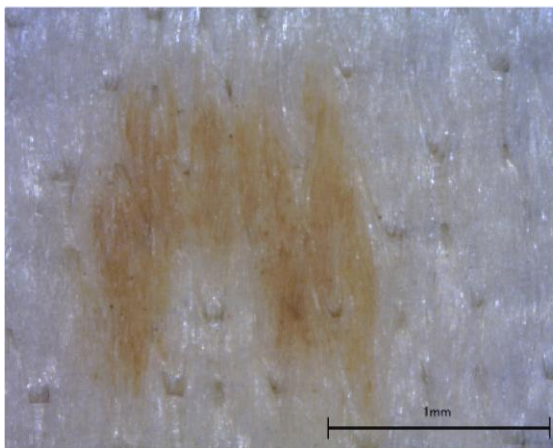
Fig. 40 ③染み

本紙料絹に生じた染みの除去は可能な限り水（濾過水・イオン交換水）で行った。又、本紙料絹上部の数箇所に見られた茶褐色の染みに関しては、視覚的な違和感が強い為、所有者と協議し、過酸化水素水によるクリーニングを行った。過酸化水素水は可能な限り低濃度のものを少ない回数で使用する事を心掛けた。処置後は十分に洗浄し、薬品の除去に努めた。

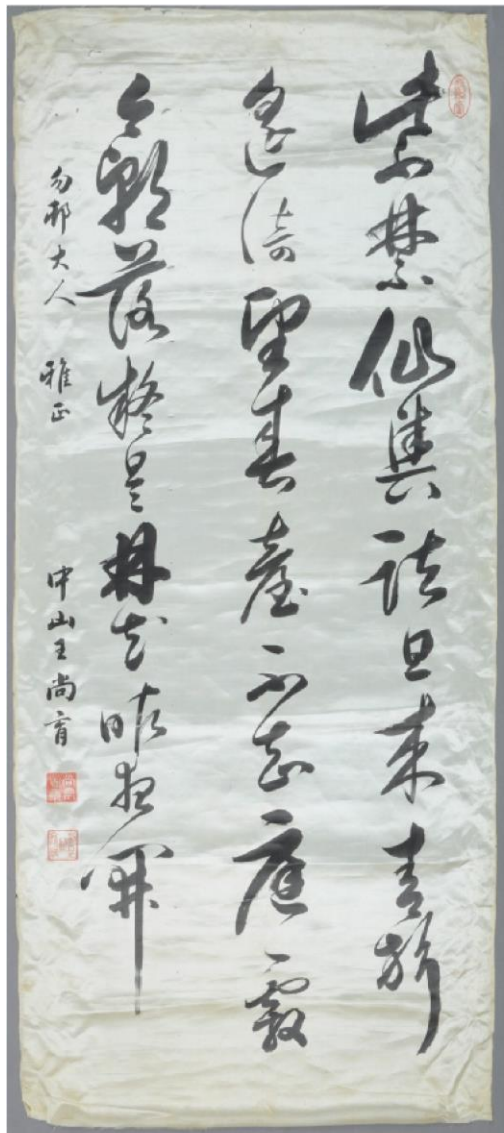
Fig. 53 修復前 作品全図

修復前の本紙料絹に裏打ちは無く、過去に装丁や修理の痕跡が見られない事から、書かれた当初の状態を現在に伝えていた。しかし、本紙料絹全体に虫害による欠失が複数見られ、本紙料絹の上下部分に糸の解けが生じていた。更に、多数の折れ・皺等が生じており、損傷が進行していた。
