紙本墨書「費錫章書」 保存修復報告書

上江洲安亨*1・関地久治*2・箭木康一郎*3

本作品、紙本墨書「費錫章書」の修復にあたり、上江洲安亨を監督職員とし、関地久治を総括責任者および監督技術者、主な修復作業ならびに報告書作成は箭木康一郎が行った。

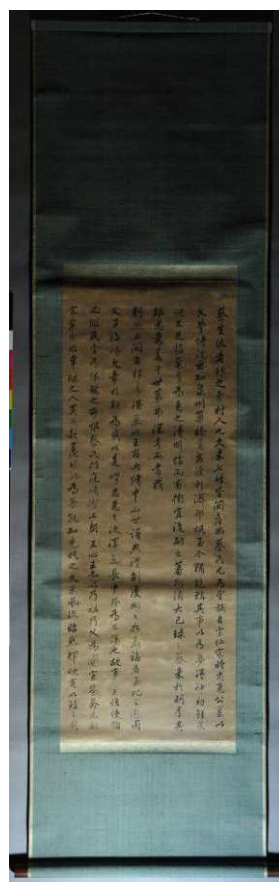
Fig. 69
修復前 左幅
斜光線写真
