# 「黒漆牡丹唐草螺鈿提重」 保存修復報告書

上江洲安亨\*1・室瀬和美\*2・大西智洋\*3

財団法人海洋博覧会記念公園管財団首里城公園管理センター所蔵「黒漆牡丹唐草螺鈿提重」（以下、本作品）の保存修復処置は、平成22年6月より平成23年3月まで九州国立博物館内文化財保存修復施設6（目白漆芸文化財研究所九州支部）に於いて行われた。以下はその修復内容を記録したものである。

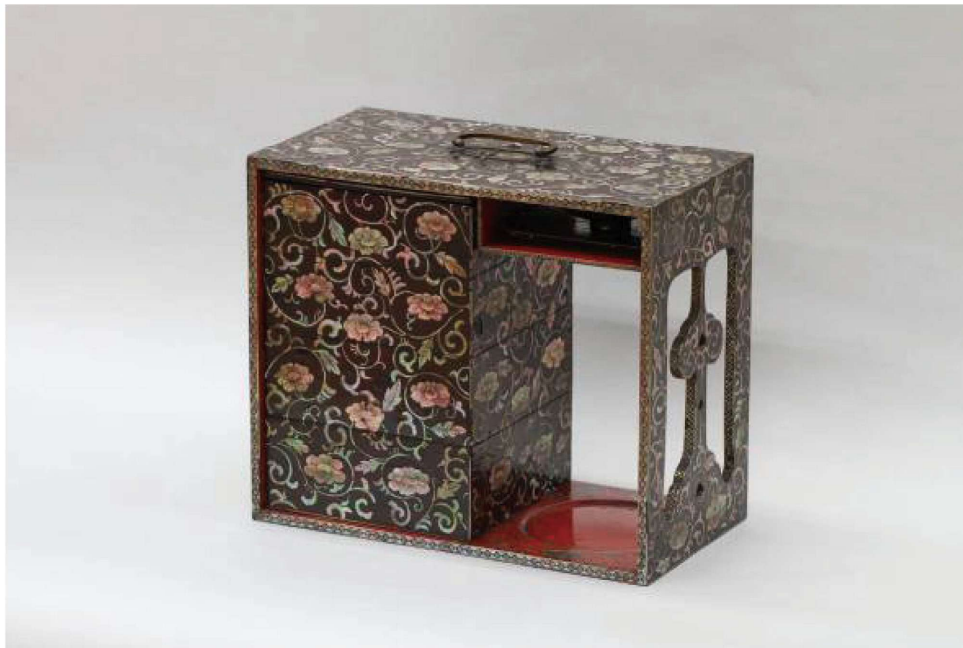
修復前 全景

全体に汚れが目立ち、黒漆塗膜はカビ等の白色汚れが覆い、枱内面の朱漆塗膜には白色汚れと共に茶色の汚れが付着していた。

経年の塗膜劣化と乾燥により全面に塗膜亀裂が生じ、剥離・剥落がみられた。また、螺鈿にも剥離・剥落が生じ、剥落した漆塗膜と螺鈿が別途保管されていた。

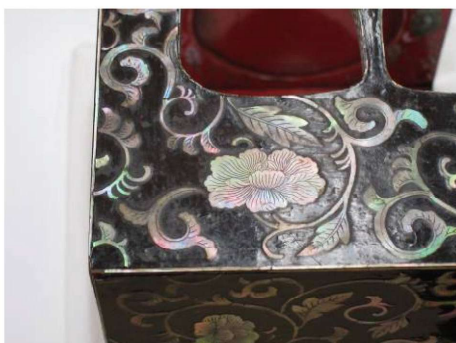
提鑲付き杵 クリーニング前

剥離螺鈿・塗膜の接着安定処置が終了後、表面汚れのクリーニングを行った。クリーニングでは柔らかい毛棒で塵や汚れを払い落とし、漆塗膜に傷が入らないように柔らかい木綿布に極少量の水分を与えたもの

で少しずつ拭きとりながら除去作業を行った。水分のみで汚れの除去が可能であったため、アルコールを使用した除去方法は行わなかった。漆塗膜上に時代を感じさせる経年の汚れが残されているが、除去は行わないようにした。

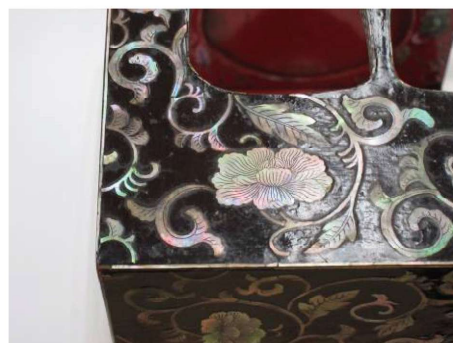
クリーニング後

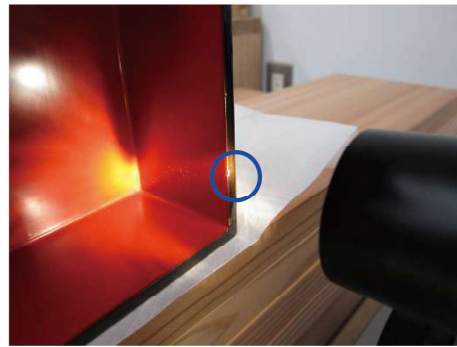
本作品の損傷状態として、表面の螺鈿・塗膜の剥離が多く生じていた。塗膜の剥離・剥落箇所の観察を行うと、剥離面には漆塗りが施されており、剥離面の漆塗り層は丁寧に仕上げられている。概ね同じ漆塗り層から剥離・剥落が生じていることから、漆塗り層と下地層の食い付きが悪いことで生じた損傷であると考えられる。

重箱 観察箇所

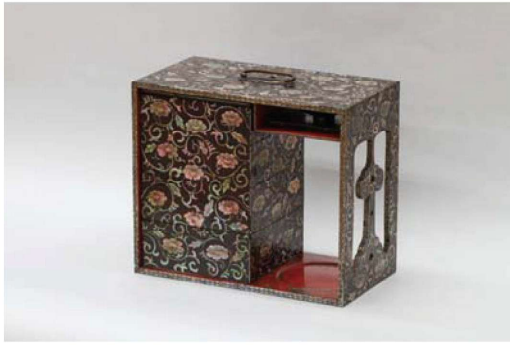
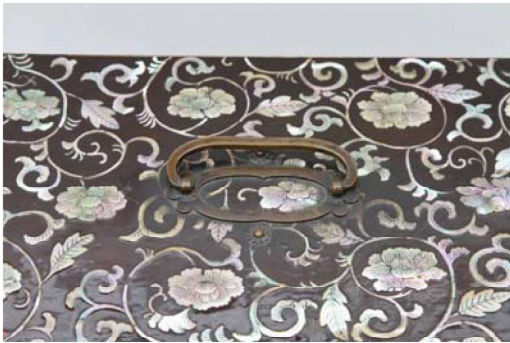
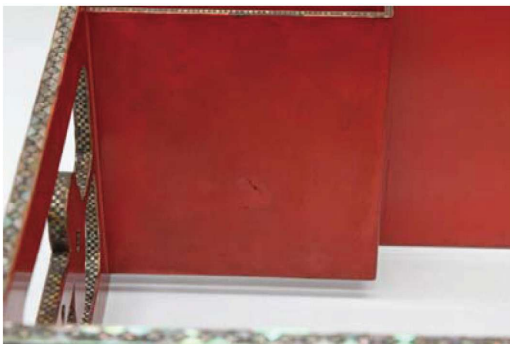
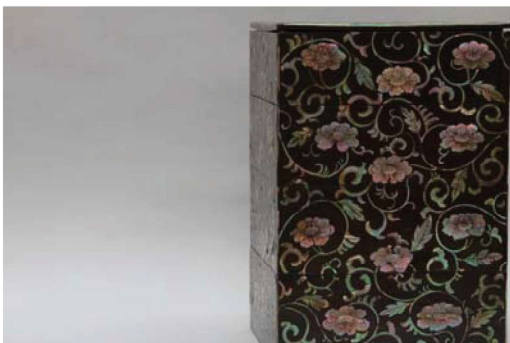
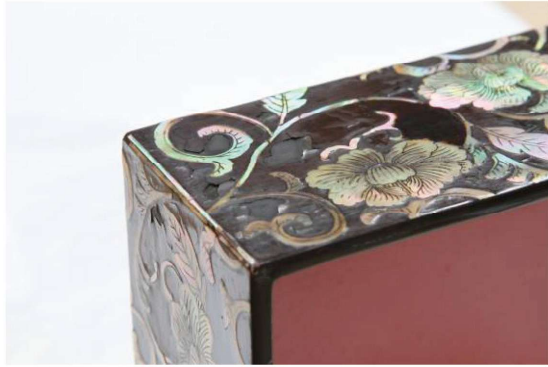
修復前

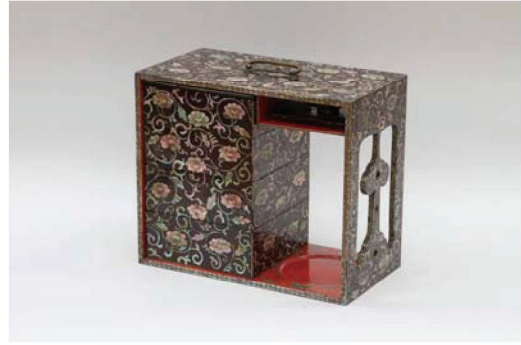
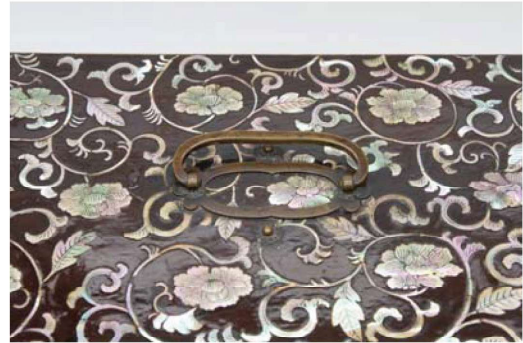
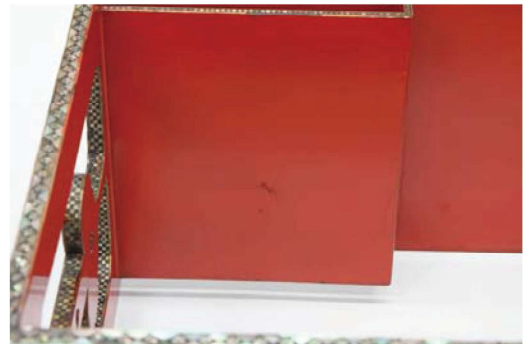
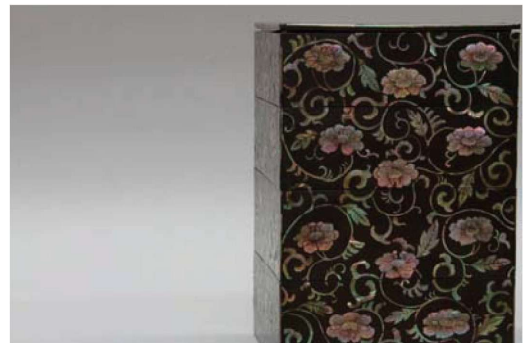
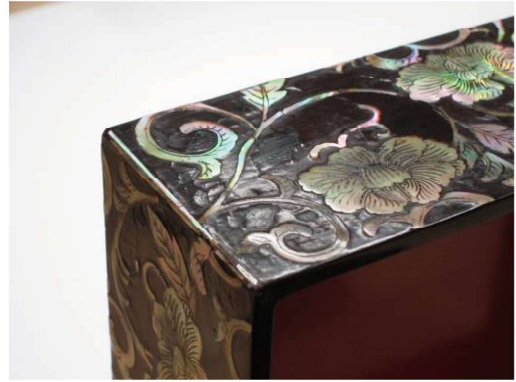
修復後

- ①修理前撮影・記録
- ②剥離螺鈿・塗膜養生
- ③剥離螺鈿・塗膜接着
- ④剥落螺鈿接着
- ⑤クリーニング
- ⑥木地構造安定処置
- ⑦欠失部刻苧付け

- ⑧同部、錆漆下地付け
- ⑨螺鈿・塗膜際に錆漆下地付け
- ⑩漆固め
- ⑪修理後撮影・記録
- ⑫報告書作成
