紙本墨書「馬執宏書」保存修復報告書

本作品は、一般財団法人沖縄美ら島財団所蔵の、紙本墨書「馬執宏書」である。平成23年5月7日から平成24年3月3日まで墨仙堂で修復を行った。修復にあたり、上江洲安亨を監督職員とし、関地久治を総括責任者および管理技術者、修復担当ならびに写真撮影(35mm、デジタルカメラ)報告書作成は箭木康一郎が行った。また4×5版の写真撮影は三原昇が行った。

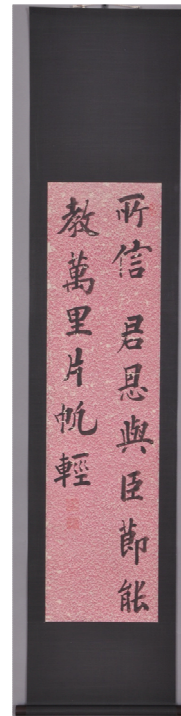
Fig.1 修復前 表具全図

修復前の作品は損傷が著しく、正確な表装形式は不明であった。しかし、両柱の一部と下に表装紙が残されており、軸木も確認出来た事から、修復前は「丸表具」に仕立てられた掛幅装であると考えられた。

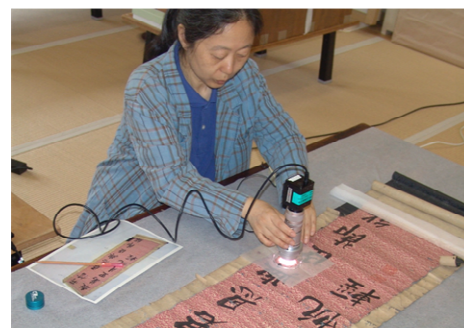
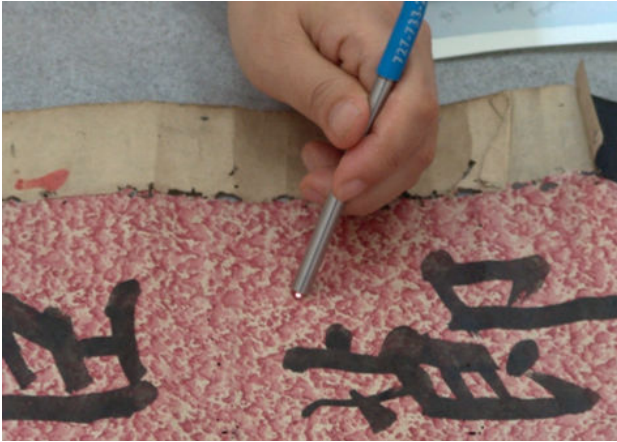
Fig. 29 修復前

1. 本紙料紙は赤色の斑点状の模様をついた装飾料紙である。染料分析を京都工芸繊維大学の佐々木良子氏に依頼し、装飾加工された本紙料紙について調査を行った。調査にはマイクロコープによる本紙の表面観察・反射可視分光装置を用いた本紙料紙の表面調査を実施した。更に、極微量の本紙片をサンプリングし、高速液体クロマトグラフィー (HPLC) 走査型電子顕微鏡付属のエネルギー分散型 X線分光装置 (SEM-EDX) ・エレクトロスプレーイオン化法による質量分析 (ESI) 等の詳細な調査を実施し、装飾加工された染料を特定した。調査の結果、レーキ状態のコチニールが染料として用いられているのが確認された。^{*5}

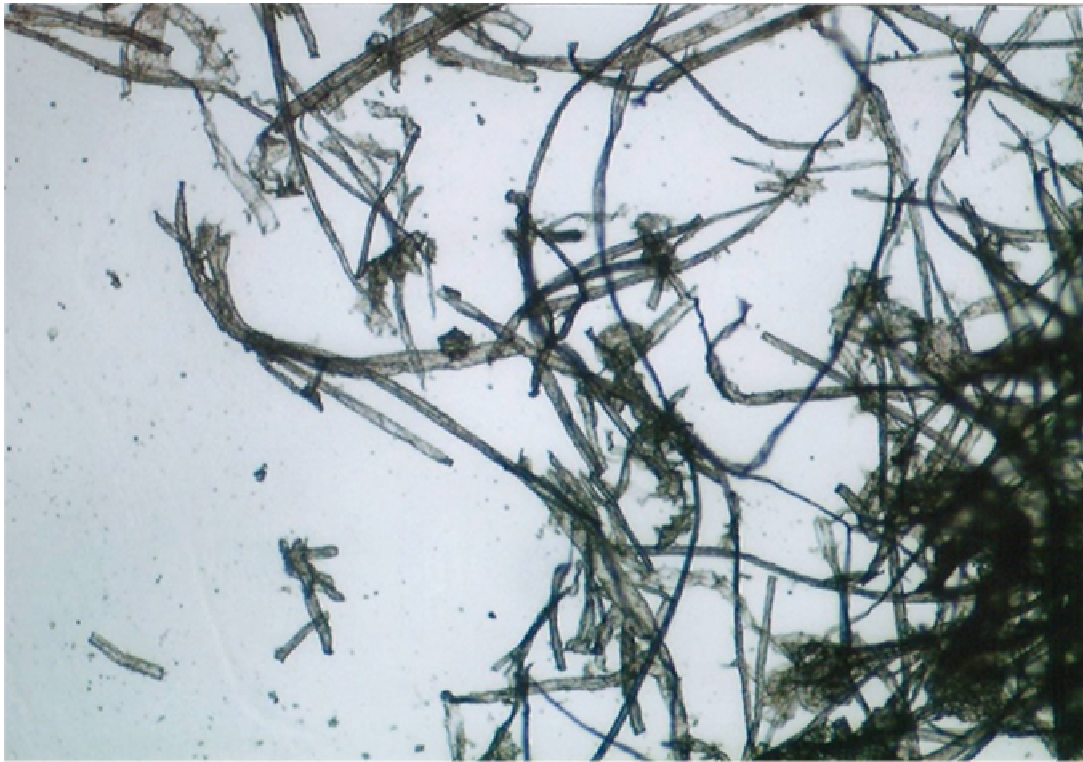
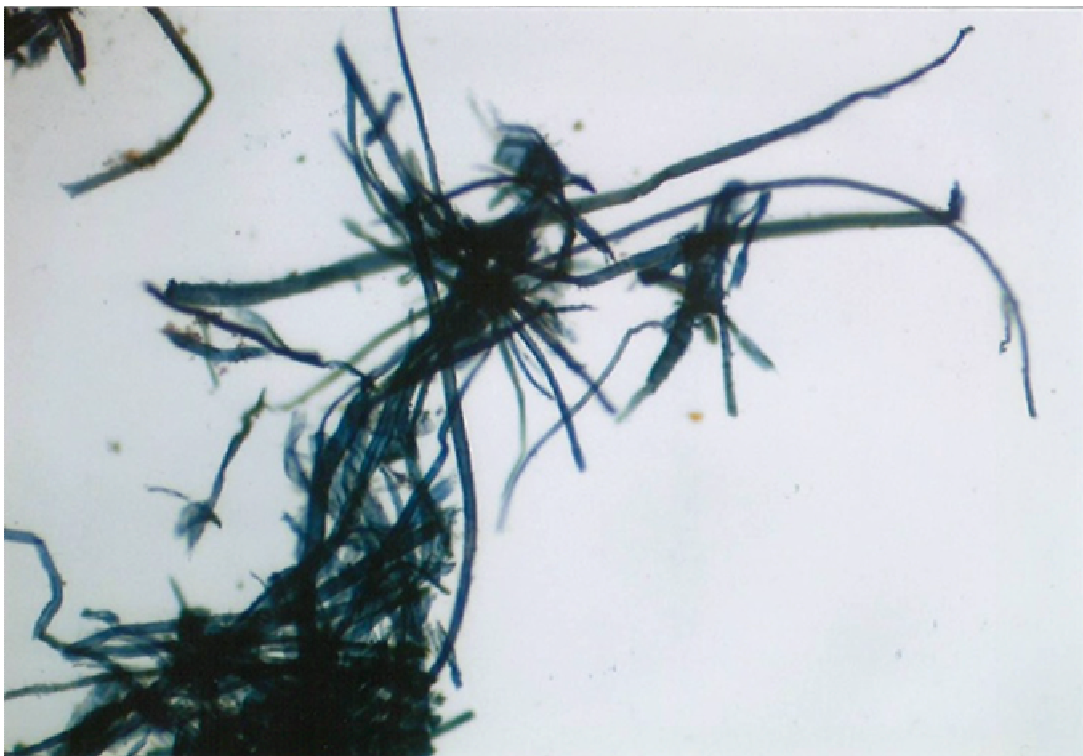
高知県立紙産業技術センターに依頼し、本紙料紙・表装紙・肌裏紙の繊維組成試験(JIS P 8120 による)を行った。試験の結果、本紙料紙及び表装紙は「たけ繊維」であったことから、「竹紙」である事が確認された。又、肌裏紙は「こうぞ繊維」であったことから、「楮紙」である事が確認された。

Fig. 34 本紙料紙顕微鏡写真 「たけ繊維」 (高知県立紙産業技術センター 撮影)

Fig. 35 本紙料紙顕微鏡写真 C 染色液で染色 (高知県立紙産業技術センター 撮影)

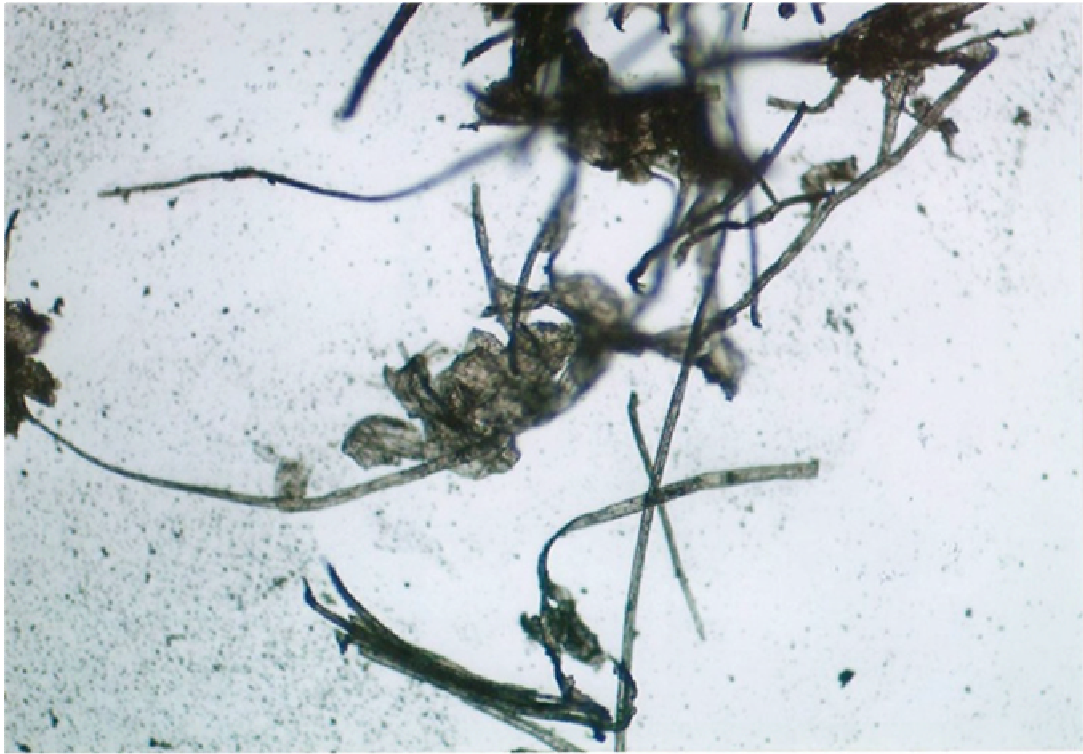
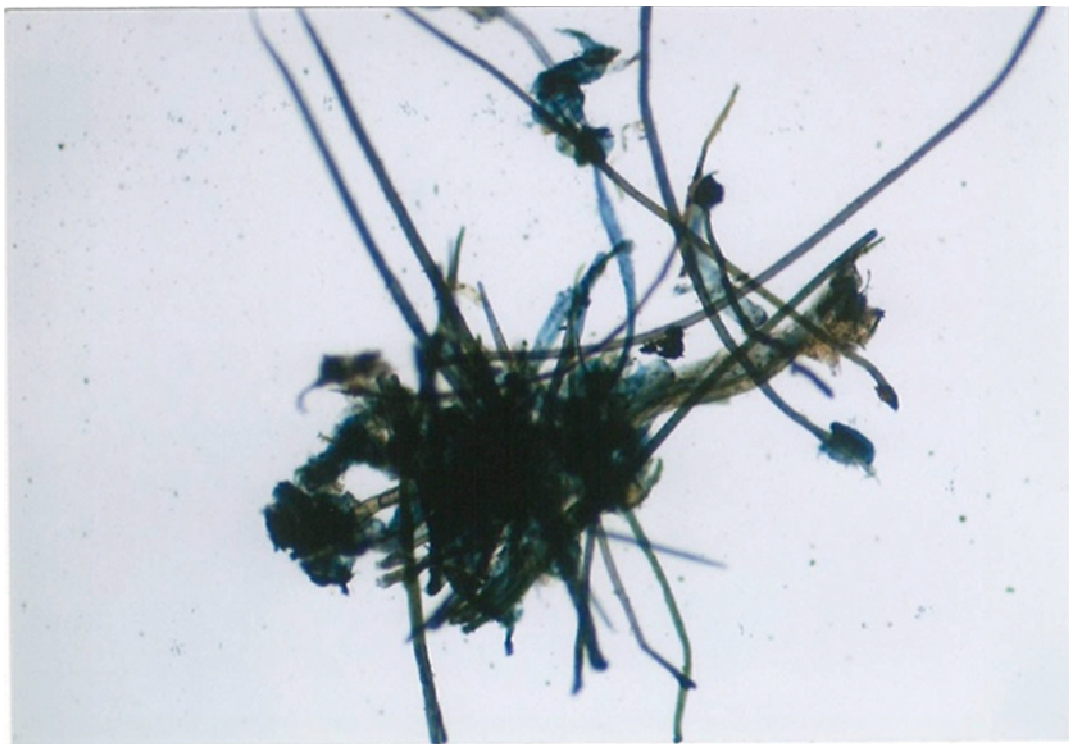
Fig. 36 表装紙顕微鏡写真 「たけ繊維」 (高知県立紙産業技術センター 撮影)

Fig. 37 表装紙顕微鏡写真 C 染色液で染色 (高知県立紙産業技術センター 撮影)

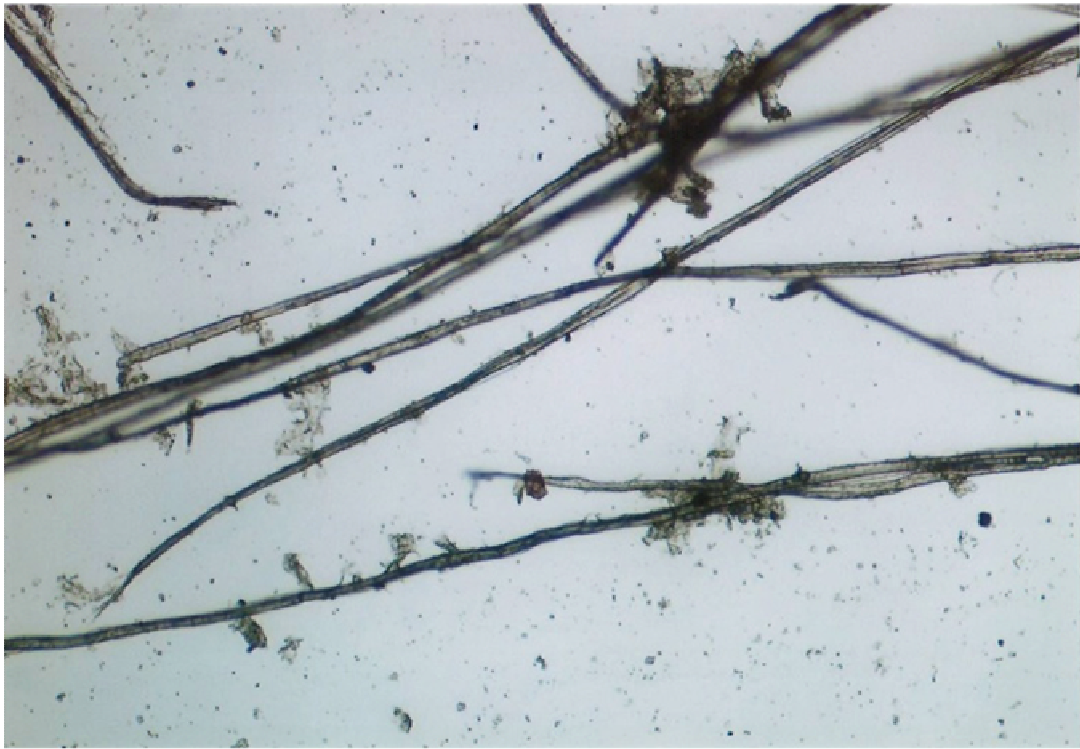
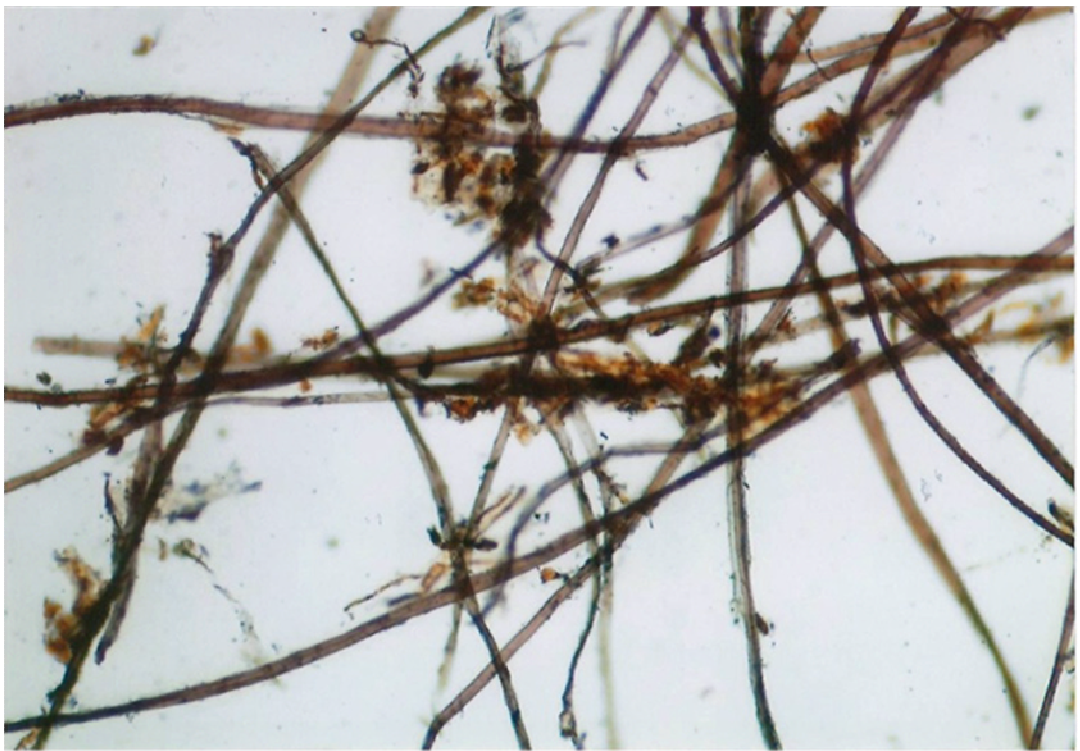
又、肌裏紙には国内産の楮紙に見られない樹脂囊の存在が確認出来た。^{*6}

Fig. 38 肌裏紙頭顕微鏡写真 「こうぞ繊維」 (高知県立紙産業技術センター 撮影)

Fig. 39 肌裏紙頭顕微鏡写真 C染色液で染色 (高知県立紙産業技術センター 撮影)
