紙本著色「首里城周辺の図」保存修繕報告

當間巧*¹

本作品は、一般財団法人沖縄美ら島財団所蔵「首里城周辺の図」である。修復前の作品は折れ、折れ山の擦れ、糊浮き、欠失損傷が著しかった為、平成30年9月25日から平成31年1月31日、石川堂で修復を行った。

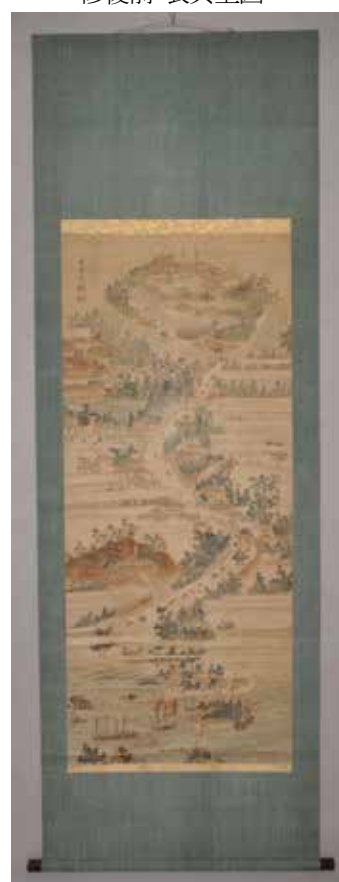
修復前 表具全図

- ①装丁 掛幅装
- ②表具寸法 丈 198.5cm 幅 67.1cm
- ③表装形式 丸表具
- ④裏打ち紙 3層
肌裏紙・楮紙
増裏紙・楮紙
総裏紙・楮紙
- ⑤表装裂 一文字・白地花文金襴
上下柱・薄藍地古代結
- ⑥軸首 紫檀一道軸
- ⑦収納箱 桐印籠箱

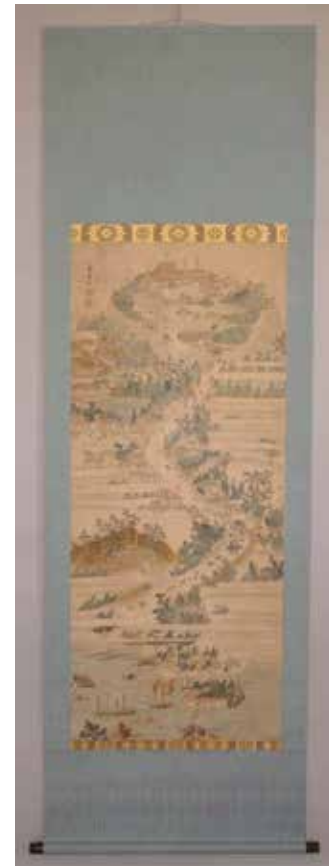
修復後 表具全図

- ①装丁 掛幅装
- ②表具寸法 丈 210.1cm 幅 67.6cm
- ③表装形式 丸表具
- ④裏打ち紙 4層
肌裏紙・楮紙（新調）
増裏紙・美栖紙（新調）
中裏紙・美栖紙（新調）
総裏紙・宇陀紙（新調）
- ⑤表装裂 一文字・茶地蜀江文金襴（新調）
上下柱・藍地幾何学文様綾（新調）
- ⑥軸首 紫檀細工軸（新調）
- ⑦収納箱 桐太巻添軸桐印籠箱（新調）

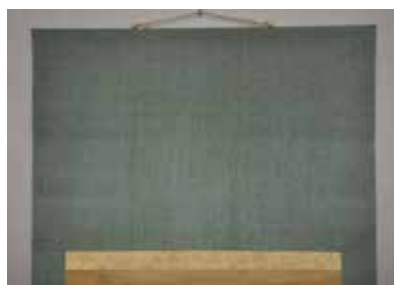
修復前 上・一文字の様子

修復前は上下柱に薄藍地古代絁、一文字には白地花文金襴を配した丸表具に仕立てられていた。修復後は上下・柱に藍地幾何学文様綾、一文字には茶地蜀江文金襴を新調し丸表具に仕立てた。上下・柱に使用した裂地はデルクス化学染料を用いて染色した。

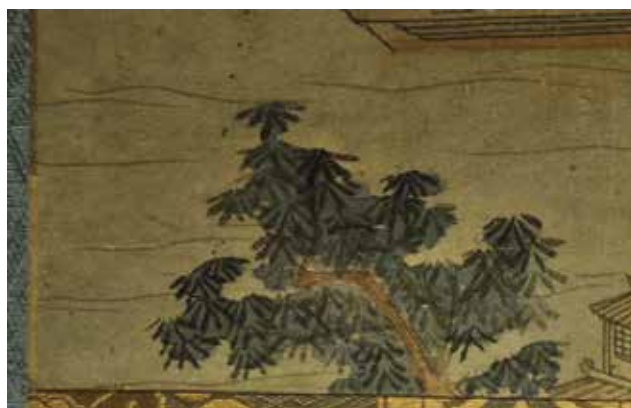
修復後 本紙左下部

修復前 本紙左下部 強い折れと亀裂が確認できる

9. 本紙の横折れが生じている箇所、今後明らかに
生ずるとされる箇所に折れ伏せを施した。
折れ伏せ紙は美濃紙（長谷川紙）用い、糊は新
糊を使用した。

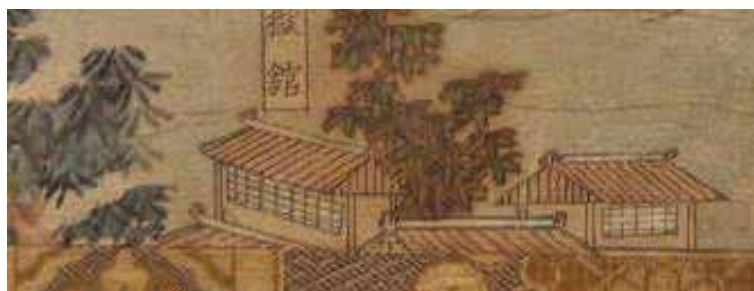
右：修復後 本紙下部

旧裂地と本紙の継ぎ部分を捲り取る作業の中で、本紙の絵画面が継ぎ部分の重なりに隠れていたのが確認された、以上の点を考慮し、隠れていた絵画面を出来る限り出し本紙面を広くした。

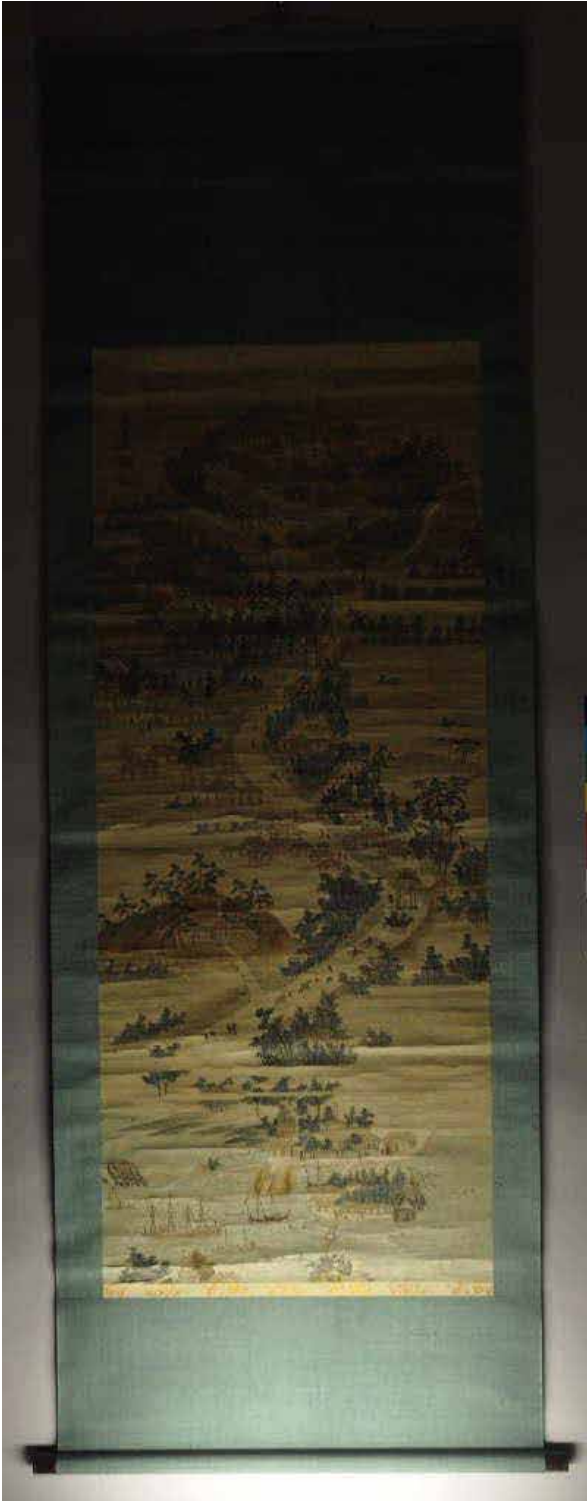
修復前 作品全図 斜光線写真

1. 本紙には強い横折れと亀裂が生じていた。
