絹本著色「孫億筆花鳥図③」保存修復報告

本作品は、一般財団法人沖縄美ら島財団所蔵の絹本著色「孫億筆花鳥図③」である。平成30年4月17日から平成31年1月18日まで有限会社墨仙堂で修復を行った。修復にあたり、関地久治を総括責任者及び管理技術者、修復担当並びに写真撮影（35mm、デジタルカメラ）報告書作成は箭木康一郎が行った。また、4×5版の写真撮影は三原昇が行った。

作品名	孫億 筆 絹本著色「花鳥図③」
種別	絵画
装丁形式	掛幅装
員数	1 幅
所有者	〒903-0815 沖縄県那覇市首里金城町 1-2 一般財団法人 沖縄美ら島財団
修復内容	損傷の見られる作品の本紙及び装丁を解体し、裏打ち紙の除去を含む本紙の修復処置後、再び掛幅装に再装丁する解体修復。
施工場所	〒606-0026 京都市左京区岩倉長谷町 650-104 有限会社 墨仙堂 代表取締役 関地 久治
施工期間	平成 30 年 4 月 17 日～平成 31 年 1 月 18 日

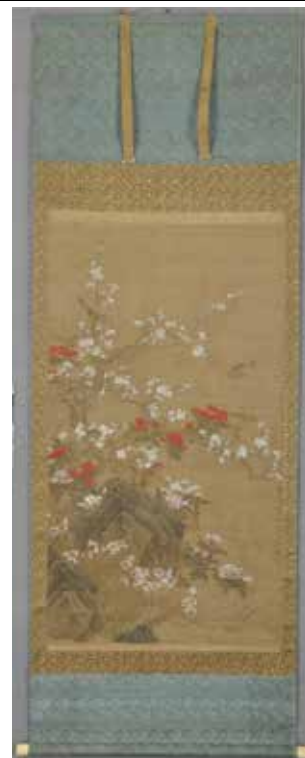
Fig. 5 修復前 表具全図

- 装丁形式 : 掛幅装
寸法 : 丈 194.2cm 幅 69.5cm
表装形式 : 幢楷の行
表装裂
一文字 : 白茶地桐唐花文銀欄
中廻し・風帯 : 濃茶地宝尽くし文金欄
総縁 : 薄藍地牡丹唐草文緞子
裏打ち紙 : 3層
肌裏紙 : 楮紙(墨染め)
増裏紙 : 楮紙
総裏紙 : 楮紙
軸 : 象牙頭切軸
装丁の特徴 : 一文字風帯の三段表具(大和表具)。花鳥図①、
②と同寸に装丁されていた。

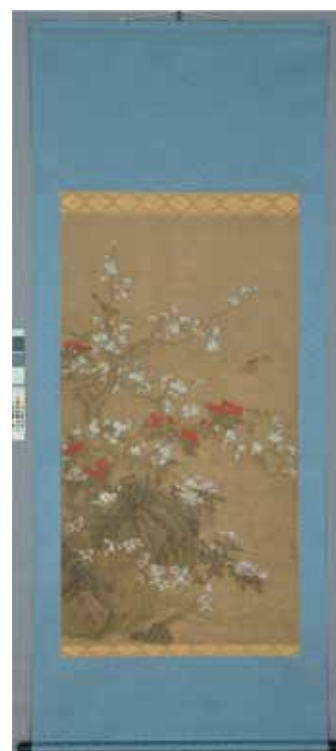
Fig. 6 修復後 表具全図

- 装丁形式 : 掛幅装
寸法 : 丈 191.0cm 幅 77.5cm
表装形式 : 本袋表具
表装裂
一文字 : 茶地花菱文金紗(新調)
総縁 : 浅葱地龍唐花唐草文緞子(新調)
裏打ち紙 : 4層
肌裏紙 : 楮紙〈本紙 矢車染め〉(新調)
: 楮紙〈表装裂 矢車染め〉(新調)
増裏紙 : 美栖紙(新調)
中裏紙 : 美栖紙(新調)
総裏紙 : 宇陀紙(新調)
軸 : 黒檀撥軸(新調)
装丁の特徴 : 表装裂・軸を新調し、表装形式は本袋表具に
変更した。

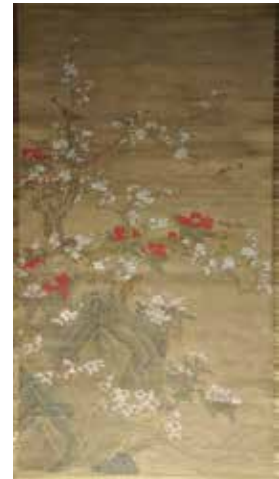
Fig. 15 修復前 本紙全図
斜光線写真

本紙全体に折れ・皺が生じていた。

本紙を伸ばし、肌裏を打ち直したことで折れ・皺を平滑にした。更に、折れ・皺の裏面から折れ伏せ紙を施した事で、今後の折れ・皺の要因を軽減させた。

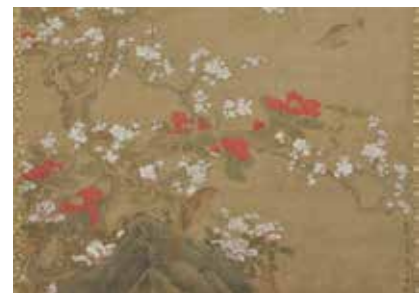
Fig. 17 修復前 本紙上部

本紙全体が茶褐色に汚れていた。

クリーニング作業により汚れ・染みが緩和された。

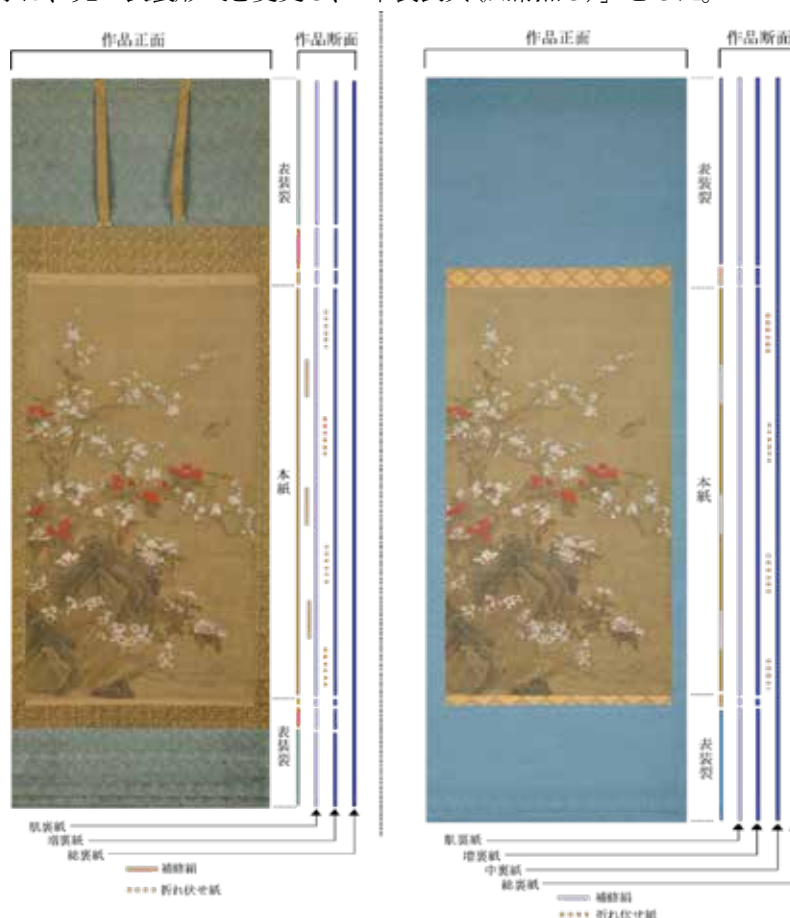
Fig. 58 修復前後 装丁構造図

修復前は「幢檜の行」に配された掛幅装に装丁されていた。修復前の作品構造として、本紙料絹・表装裂に「肌裏紙」が打たれており、2層目には「増裏紙」、付け廻し後の最背層には「総裏紙」が打たれていた。裏打ち紙は全て楮紙で、合計3層の裏打ちが施されていた。3層の内、本紙料絹の「肌裏紙」だけが黒く染められていた。又、補修絹が本紙料絹と肌裏紙の間に確認出来た。更に、肌裏紙の裏面には折れ伏せ紙が施されていた。

今回の修復作業では、本紙料絹に施された補修絹・裏打ち紙・折れ伏せ紙を全て除去した後、新たに裏打ちを行った。本紙料絹・表装裂の1層目には「薄美濃紙」、一文字裂には「美栖紙」を使用し、「肌裏打ち」を行った。尚、本紙料絹・一文字裂の「肌裏紙」は天然染料(矢車)で染色し、水酸化カルシウム水溶液で色素を定着させて用いた。2層目には伝統的に使用されている「美栖紙」で本紙・表装裂の「増裏打ち」を行った後、本紙の折れが生じている箇所「折れ伏せ紙」を施した。その後、本紙と表装裂を付け廻し、3層目には「美栖紙」を用いて「中裏打ち」を行い、最背層に「宇陀紙」で「総裏打ち」を行なった。

修復後の作品構造として、作品に3種の特性のある手漉き和紙を使用し、計4層の裏打ちを行う事で、長期の保存に耐える十分な強度を持たせる事が出来た。

修復後の装丁は、元の表装形式を変更し、「本袋表具(風帯無し)」とした。
