絹本著色「神猫図」保存修復報告

関地久治^{*1} 吉田裕志^{*2} 箭木康一郎^{*3} 三原昇^{*4}

本作品は、一般財団法人沖縄美ら島財団所蔵の絹本著色「神猫図」である。令和元年5月14日から令和2年3月30日まで有限会社墨仙堂で修復を行った。修復にあたり総括責任者を関地久治、管理技術者を吉田裕志とし、修復担当並びに写真撮影（35mm、デジタルカメラ）報告書作成は箭木康一郎が行った。また、4×5版の写真撮影は三原昇が行った。

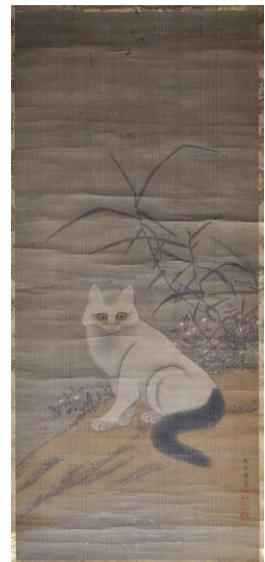
Fig. 19 修復前 本紙全図

ii. 本紙に折れ・皺が見られた

本紙全体に折れ・皺が生じていた。

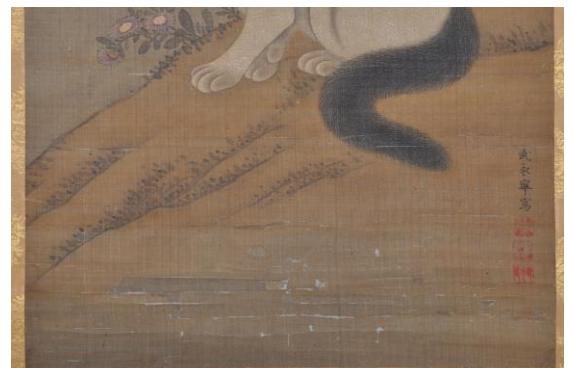
Fig. 21 修復前 本紙下部

i. 作品全体に汚れ・染みが見られた

本紙全体が茶褐色に汚れていた。

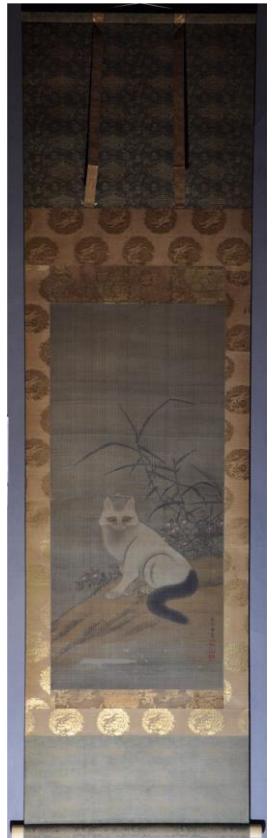
(右) Fig. 26 修復後 表具全図 斜光線写真

ii. 折れ・皺が多数生じていた

作品全体に折れが生じていた。

裏打ちを打ち直したこと、折れ・皺を平滑にした。また、新調した太巻添軸に添えて巻き、今後の折れ破損の要因を軽減させた。

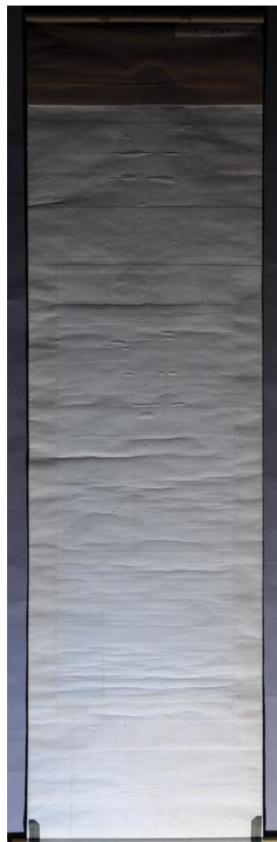
(左) Fig. 27 修復前 表具裏面全図 斜光線写真

iii. 糊浮きが生じていた

表具全体に裏打ち紙の糊浮きが見られた。

裏打ち紙を新調し、新たに裏打ちを打ったことで糊浮きを解消した。

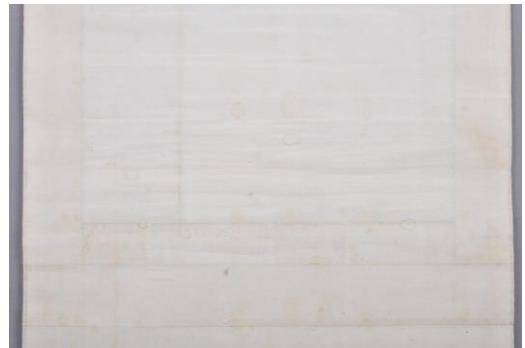
Fig. 29 修復前 表具裏面

i. 作品全体に汚れ・染み・変色が確認できた

裏打ち紙に茶褐色の染みや汚れが見られた。

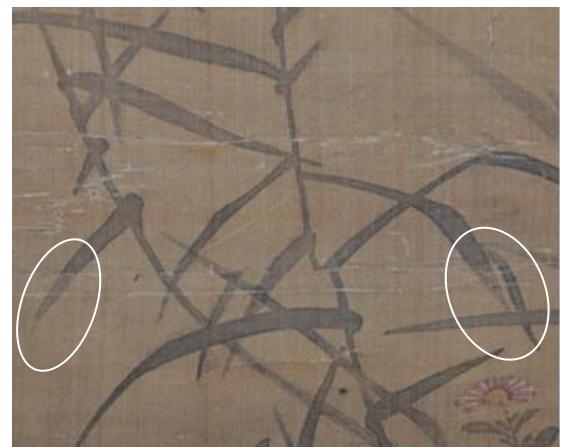
Fig. 37 修復前 本紙中央

本紙料絹および補修絹の一部に、周辺の図様や色調に合わせた加筆や補筆・補彩が確認出来た。

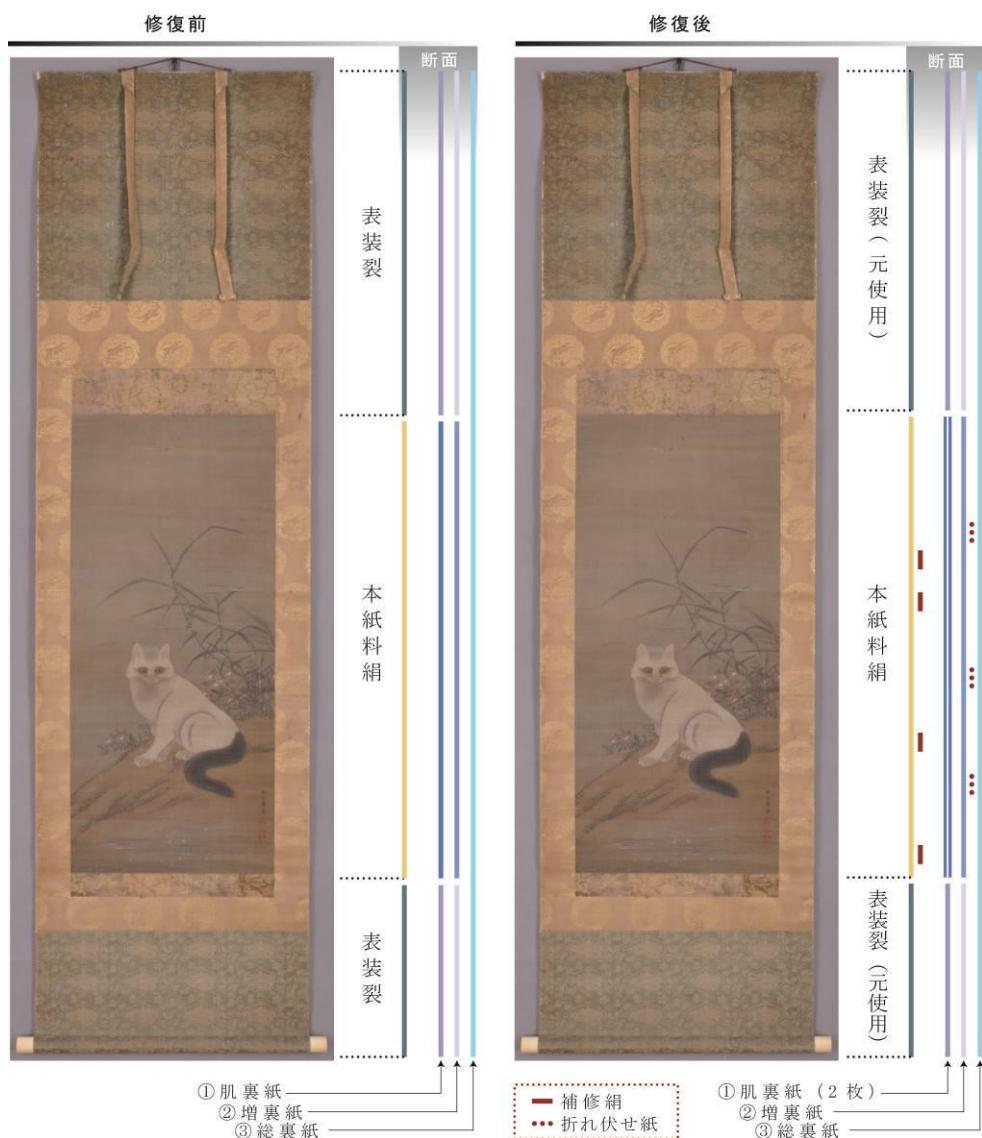
Fig. 84 修復前後 装丁構造図

作品は1枚の絹帛に図様が描かれている。修復前は「幢縫の行」に配された掛幅装に装丁されていた。修復前の作品構造として、本紙料絹・表装裂に「肌裏紙」が打たれており、2層目には「増裏紙」、付け廻し後の最背層には「総裏紙」が打たれていた。裏打ち紙は全て楮紙で、合計3層の裏打ちが施されていた。本紙料絹には薄藍に染められた「肌裏紙」が用いられていた。また、本紙の肌裏紙裏面には折れ伏せ紙が施されていた。

今回の修復作業では、本紙料絹に施された裏打ち紙・折れ伏せ紙を全て除去した後、新たに裏打ちを行った。本紙料絹・表装裂の1層目には「薄美濃紙」を使用し、「肌裏打ち」を行った。なお、本紙料絹の「肌裏紙」は天然染料(墨・藍)で染色後、2枚の楮紙を貼り合わせて用いた。2層目には伝統的に使用されている「美栖紙」で本紙・表装裂の「増裏打ち」を行った後、本紙の折れが生じている箇所に「折れ伏せ紙」を施した。その後、本紙と表装裂を付け廻し、最背層に「宇陀紙」で「総裏打ち」を行なった。

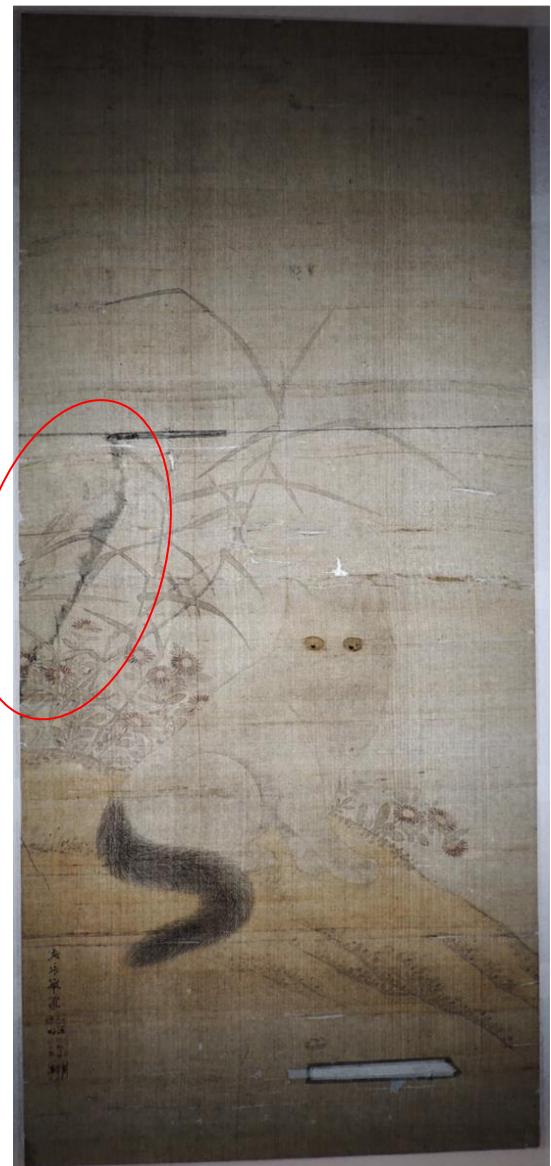
Fig. 86 修復中 補修紙部分 透過光写真

また修復中の調査から、欠失箇所に施された補修紙は本紙料綢とともに欠失しており（Fig. 86 矢印部分）、前回の修理以降に施された応急処置ではない事がわかる。この事から、欠失箇所に施された補修紙は、前回の修理で行われた本紙料綢の肌裏打ちと同じ時期に施された可能性が高い。

補修紙が本紙料綢とともに欠失している

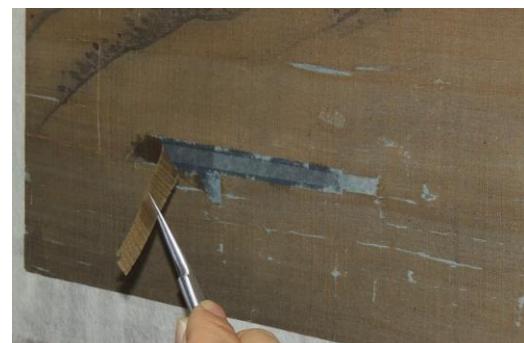
Fig. 90 修復中 本紙左下部 補修絹の除去。

過去の修理により、補修絹の多くは肌裏が打たれた後の本紙表面から欠失箇所を覆うように貼り付けられていた。しかし、本紙下部中央に施された旧補修絹を除去したところ、本紙料絹が肌裏紙とともに切り取られ、本紙が大きく欠失しているのが確認できた。また、他の補絹箇所とは異なり、本紙下部中央の切り抜き箇所に繕われた旧補修絹のみ、裏打ちが施されていた。さらに、補修絹は切り取り箇所と同じ形状に整形され、本紙との重なりが無かった。そのため、本紙裏面から帯状の楮紙が切り取り箇所の小口と旧補修絹を跨ぐように貼り付けられ、補絹箇所が補強されていた。

本紙下部中央の欠失箇所に補修絹が施されていた。

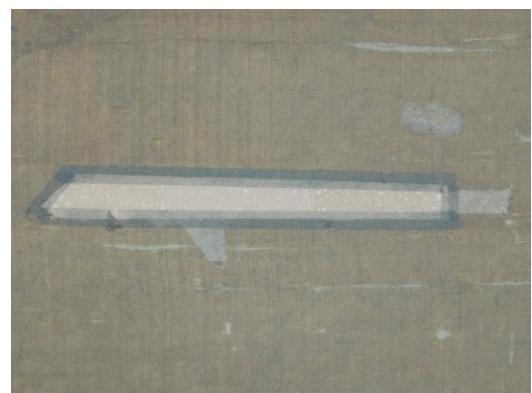
Fig. 92 修復中 本紙裏面 (左右反転画像)

この事から、過去に行われた本紙下部中央の修理では、まず本紙料絹に肌裏紙が打たれた後、本紙下部中央の損傷箇所が周囲の本紙とともに切り取られた。次に、切り取り箇所に補修絹が施され、最後に本紙裏面より補強紙が貼り付けられたと考えられた。

切り取り箇所の小口と補修絹を跨いで貼り付けられた補強紙
