「黒漆日輪鳳凰瑞雲点斜格子沈金丸櫃」修理報告

本作品は、一般財団法人沖縄美ら島財団所蔵の「黒漆日輪鳳凰瑞雲点斜格子沈金丸櫃」である。令和2年4月1日から令和5年3月31日まで3年次にわたり株式会社目白漆芸文化財研究所で修理を行った。修理にあたり担当職員を佐久本純とし、総括責任者及び修理責任者を室瀬智弥、管理技術者および修理担当者を鷲野谷一平、技術監修を松本達弥が担った。

黒漆日輪鳳凰瑞雲点斜格子沈金丸櫃 一合

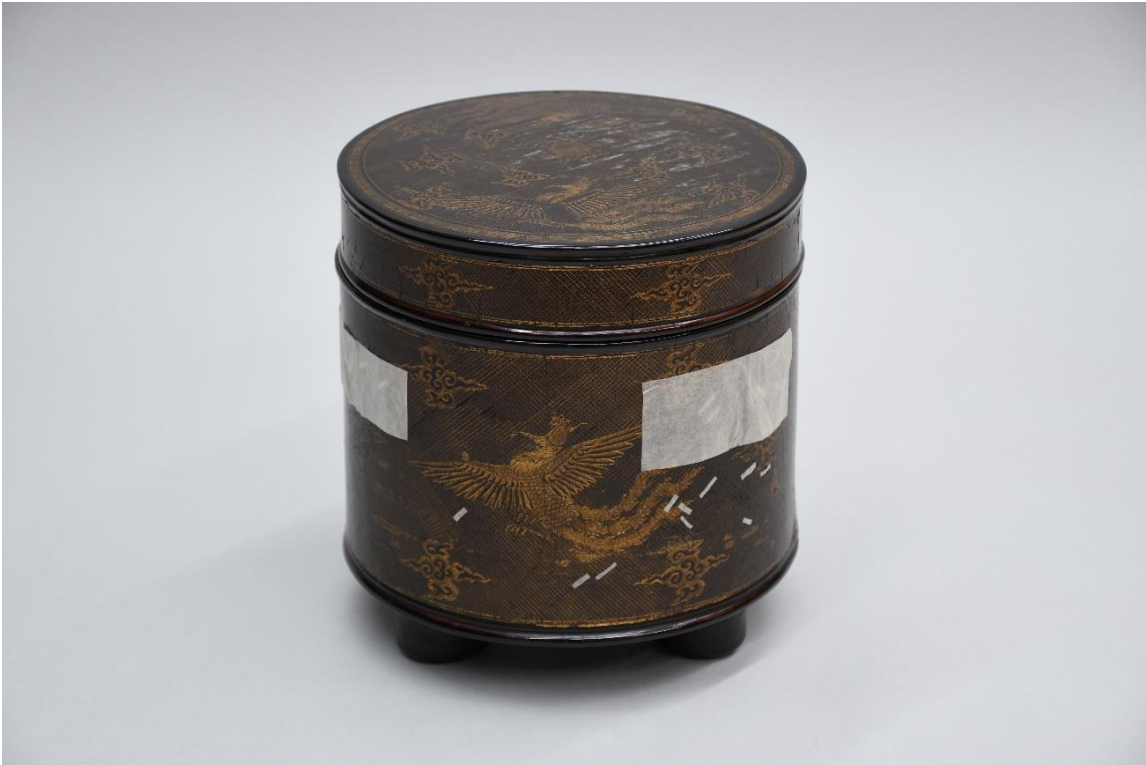
修理前

火災の影響により総体に塗膜の剥離や亀裂が生じていた。特に蓋甲面や身側面の点斜格子文様の沈金線に沿って細かく塗膜の剥離が生じ、一部では欠損した箇所も見られ、非常に危険な状態であった(図 2)。火災後の初期の処置として、作品に貼り付いた薄葉紙の取り外し作業を行ったが、蓋甲面など薄葉紙が貼りついていた部分には、紙の繊維が残存していた(図 3)。
