「朱漆三巴文盆」修理報告

本作品は、一般財団法人沖縄美ら島財団所蔵の「朱漆三巴文盆」である。令和4年5月11日から令和5年3月31日まで3年次にわたり株式会社目白漆芸文化財研究所で修理を行った。修理にあたり担当職員を佐久本純とし、総括責任者及び修理責任者を室瀬智弥、管理技術者を鷲野谷一平、修理担当者を鄭守高、技術監修を松本達弥が担った。

朱漆三巴文盆 一枚

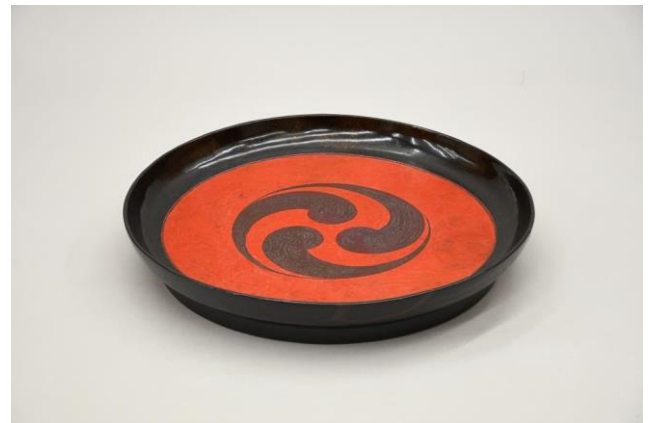
図 1 作品全景 表面(修理前)

木製漆塗り。木地は柾目材を轆轤引きした一木造り。見込みは朱漆塗り、中央に透漆で三つ巴文を描く。三つ巴文部分には、所々に金色が見られる。罎内側から高台外までは、黒漆を塗り箔梨子地とする。高台内は黒漆塗りだが、一部茶褐色に塗られている箇所があり、僅かに「真南風御物」の文字が読みとれる(図2)。

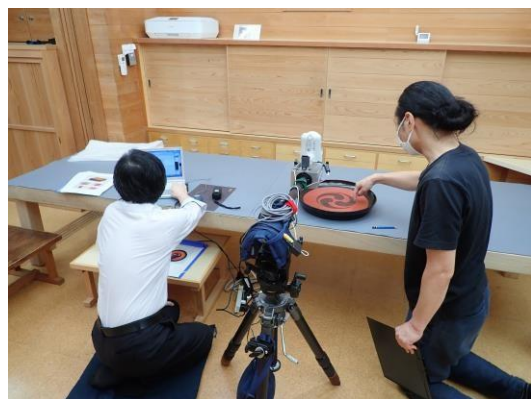
図 11 蛍光 X 線分析調査

修理作業に入る前に蛍光 X 線分析調査を行った。蛍光 X 線分析調査は、独立行政法人 国立文化財機構 東京文化財研究所の早川泰弘¹氏に依頼し、目白漆芸文化財研究所修理室にて実施した(図 11)。分析調査の結果については、別添資料²を参照。
