「朱漆鳳凰雲椿沈金硯箱四段重」保存修復報告

朱漆鳳凰雲椿沈金硯箱四段重 1合

III. 概要

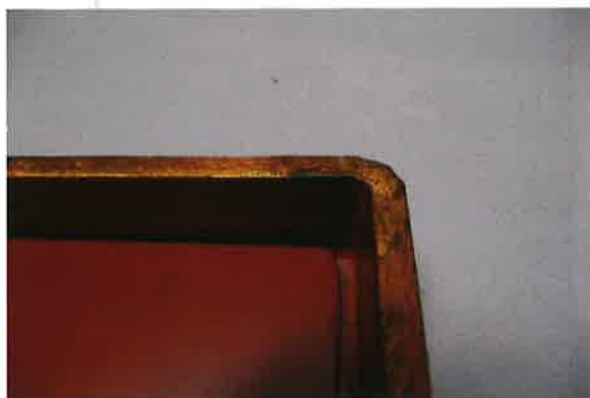
修復前

塗膜表面は経年により付着した埃汚れのため、塗膜本来の艶を失っている。硯箱内側の入隅や脚の接合部分には、木地の収縮および歪みが原因で生じたと思われる亀裂が見られる。上から1、2、3段目の側面は、塗膜全体に断文が深く入り剥離・剥落が目立ち、大変危険な状態である。縁周りには使用による塗膜欠損や塗膜剥離が見られる。蓋および4段目の塗りと加飾は、塗膜の状態と沈金の彫りの様子から後補の可能性はある。
