続本墨書「尚育王書」保存修復報告

本作品は、一般財団法人沖縄美ら島財団所蔵の続本墨書「尚育王書」である。平成26年9月18日から平成27年3月19日まで有限会社墨仙堂で修復を行った。修復にあたり、幸喜淳を監督職員とし、関地久治を総括責任者及び管理技術者、修復担当並びに写真撮影(35mm、デジタルカメラ) 報告書作成は箭木康一郎が行った。また、4×5版の写真撮影は三原昇が行った。

修復内容：損傷の見られる本紙の修復処置

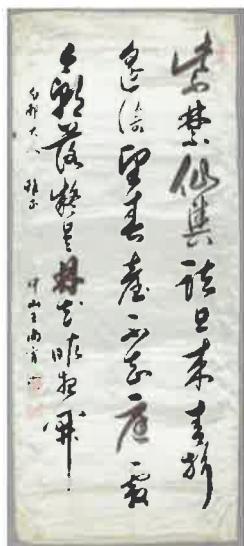
Fig. 1 修復前 作品全図

修復前の本紙料綱に裏打ちは無く、過去に装丁や修理の痕跡が見られない事から、書かれた当初の状態を現在に伝えていた。しかし、本紙料綱全体に虫害による欠失が複数見られ、本紙料綱の上下部分に糸の解けが生じていた。更に、多数の折れ・皺等が生じており、損傷が進行していた。
