蟬箋墨書「高人鑑書」保存修復報告

幸喜淳^{*1} 関地久治^{*2} 箭木康一郎^{*3} 三原昇^{*4}

作品名：「高人鑑書」

修復内容：損傷の著しい掛幅装の本紙及び装丁を解体し、裏打ち紙の除去を含む本紙の修復後、再び掛幅装に再装丁する解体修復。

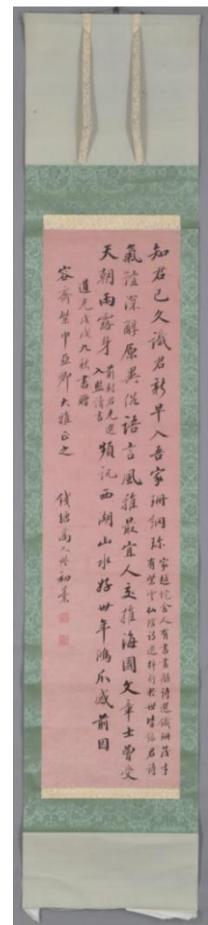
Fig. 5 修復前
表具全図

| 装丁の特徴 | : 一文字風帶の「三段表具(檻縫表具)」。 軸・軸木共に欠失していた。 |

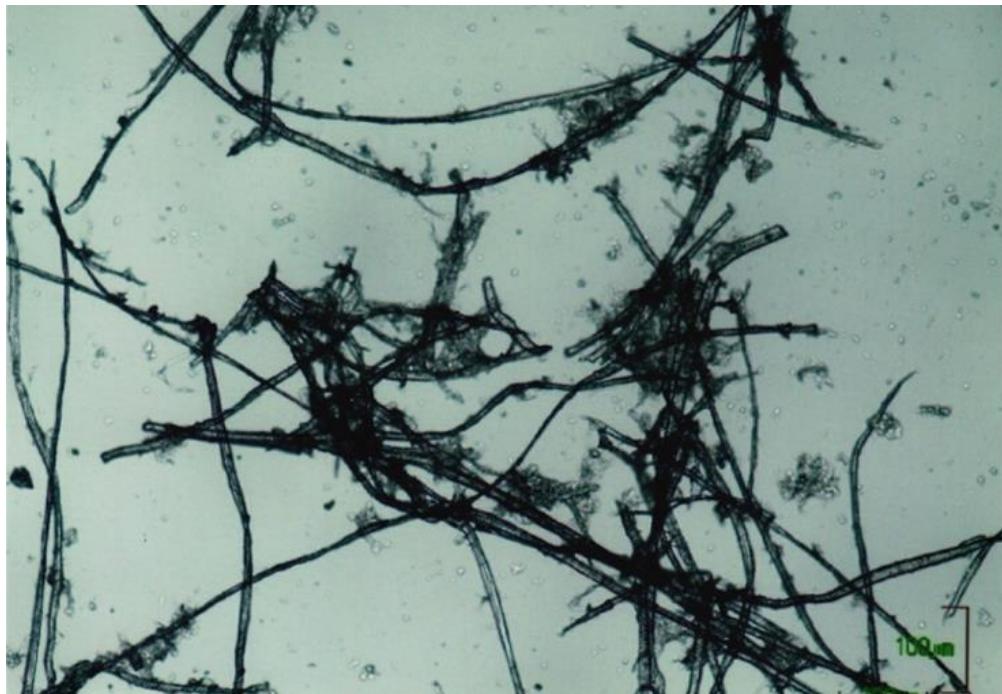
高知県立紙産業技術センターに依頼し、本紙料紙の纖維組成試験(JISP 8120による)を行なった。試験の結果、纖維の形状やC染色液による呈色反応の結果から、「青壇纖維と思われる」との回答を得た。(別添 成績報告書 参照)

Fig. 50 本紙料紙顕微鏡写真 「青壇纖維」 (高知県立紙産業技術センター 撮影)

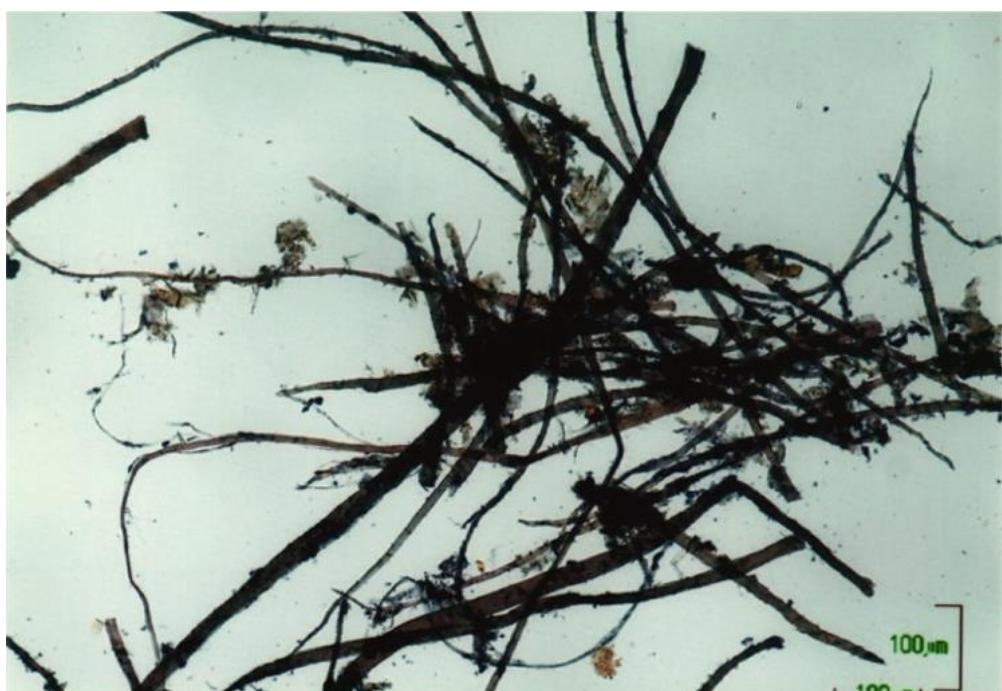
Fig. 51 本紙料紙顕微鏡写真 C染色液で染色 (高知県立紙産業技術センター 撮影)

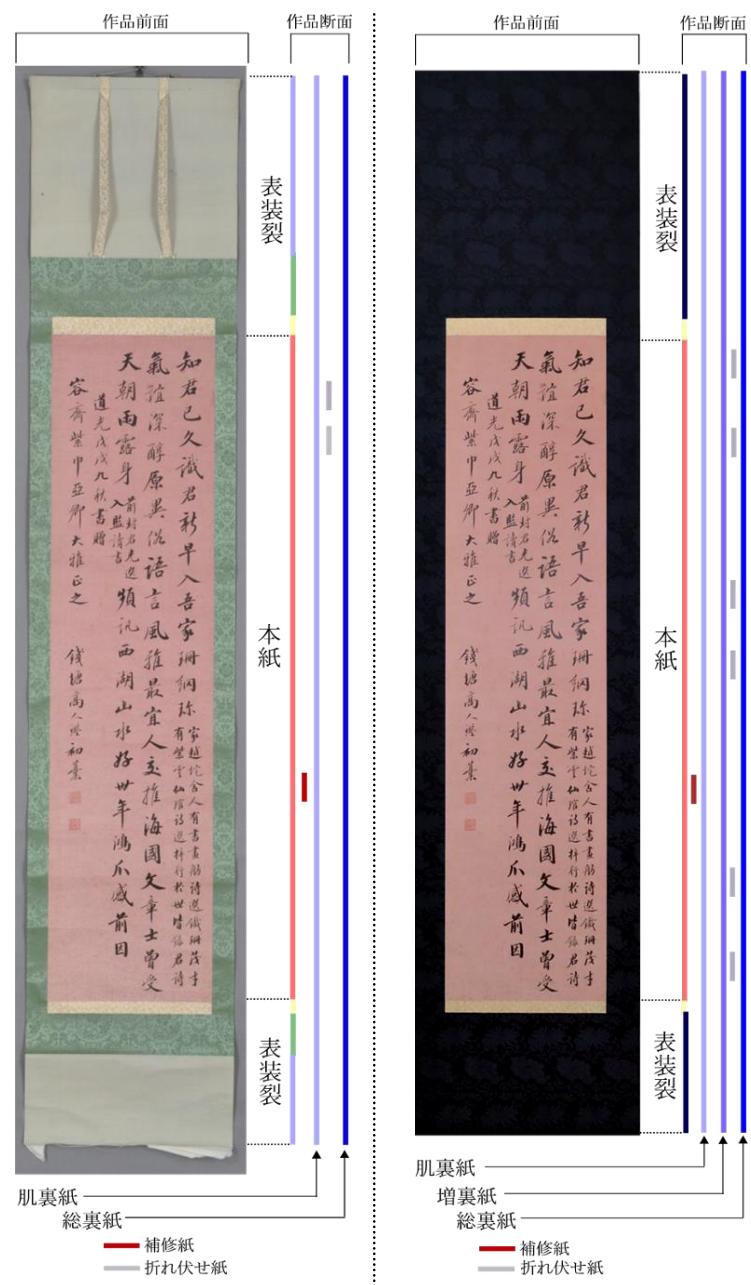
Fig. 52 修復前後 装丁構造図

修復前の作品構造として、作品には合計2層の裏打ちが施されていた。本紙料紙・表装裂の1層目には楮紙で「肌裏紙」が打たれており、付け廻し後、最背層の「総裏紙」が打たれていた。又、過去の修理で施された補修紙が、本紙料紙と肌裏紙との間に確認出来た。更に、肌裏紙と総裏紙の間に折れ伏せ紙が施されていた。

今回の修復作業では、裏打ち紙・折れ伏せ紙を全て除去し、欠失箇所に施されていた補修紙を整形した後、新調した裏打ち紙で裏打ちを行った。本紙料紙及び元使用した一文字には「薄美濃紙」を使用し、「肌裏打ち」を行った。又、新調した総縁の「肌裏打ち」には、墨・矢車で染色した「薄美濃紙」を使用した。2層目には伝統的に使用されている「美栖紙」を用いて「増裏打ち」を行った後、本紙に折れ伏せ紙を施した。その後、本紙と表装裂を付け廻し、最背層に「宇陀紙」で「総裏打ち」を行なった。

修復後の作品構造として、作品に3種の特性のある手漉き和紙を使用し、計3層の裏打ちを行う事で、長期の保存に耐える十分な強度を持たせる事が出来た。
