# 「青貝微塵塗印籠刻鞘合口拵」修復報告書

## I. はじめに

青貝微塵塗印籠刻鞘合口拵 1口

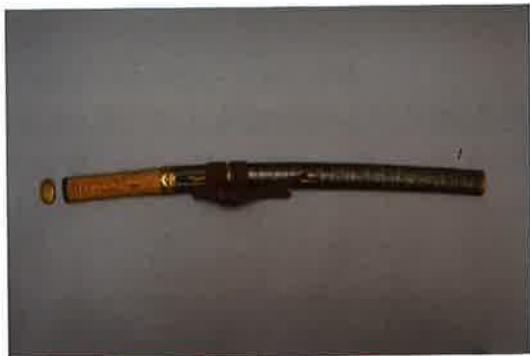
修復前

表面は、経年により付着した埃や汚れのため、本来の艶を失っている。また鞘に歪みが生じており、鞘を納める際、ばばきが鞘の内壁に当たり合口が合わない状態である。柄は、柄頭が外れている。表の目貫は欠失しており、欠失した部分には、目貫を留めていたと思われる濃い褐色の塗料が付着している。柄の縁金具および鞘の鯉口金具は、留まっておらず不安定な状態である。また鯉口部分には、木地接合部の亀裂が確認できる。鞘は、各所に細かな亀裂や虫損が見られる。櫃の側面の貝は、一部剥離している。
