絹本著色「孫億筆花鳥図」保存修復報告

安里成哉*1 関地久治*2 箭木康一郎*3 三原昇*4

本作品は、一般財団法人沖縄美ら島財団所蔵の絹本著色「孫億筆花鳥図」である。平成28年6月30日から平成29年2月18日まで有限会社墨仙堂で修復を行った。修復にあたり、安里成哉を監督職員とし、関地久治を総括責任者及び管理技術者、修復担当並びに写真撮影（35mm、デジタルカメラ）報告書作成は箭木康一郎が行った。また、4×5版の写真撮影は三原昇が行った。

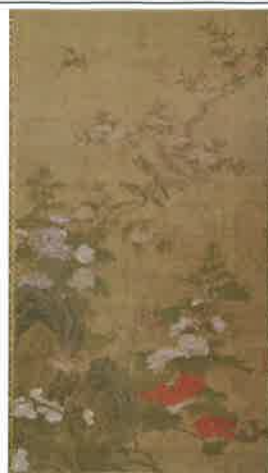
Fig. 3 修復前 本紙全図

本紙全体に破れ・欠失が生じていた。特に本紙上部中央及び下部に多く見られた。一部の欠失箇所からは肌裏紙が露出していた。

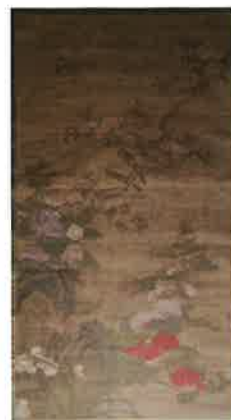
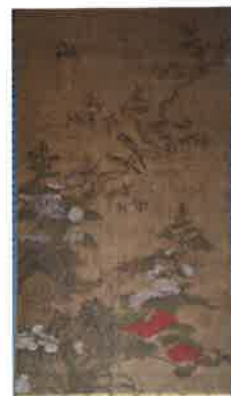
(上) Fig. 14 修復後 本紙全図
斜光線写真

ii. 本紙に折れ・皺が見られた

本紙全体に折れ・皺が生じていた。

本紙を伸ばし、肌裏を打ち直したことで折れ・皺を平滑にした。更に、折れ・皺の裏面から折れ伏せ紙を施した事で、今後の折れ・皺の要因を軽減させた。

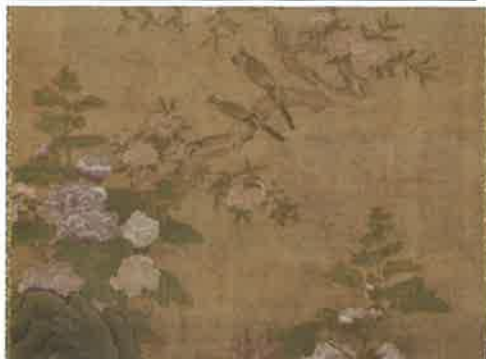
Fig. 18 修復前 本紙中央

本紙全体が茶褐色に汚れていた。又、背景部分に茶褐色の斑状の染みが見られた。

本紙全体に茶褐色の斑状の染みが見られ、作品に視覚的な違和感が生じていた。染みの原因として、カビの劣化生成物に由来する色素や、糊に顔料を加えた「色糊」の付着などが考えられた。佐々木良子氏に依頼し、染みが見られる背景部分の反射分光分析を行ったが、有機色材の検出はなく、詳細は不明である (Fig. 73)。

クリーニング作業により汚れ・染みが緩和された。

クリーニングには濾過水と吸水紙を使用した。加湿した本紙を吸水紙の上に置き、本紙中の水分に汚れ等が溶け出した所を吸水紙の毛細管現象を利用することにより、吸水紙に移し、汚れ・染みを除去した。又、本紙の肌裏紙除去後、綿棒などを用いて本紙料絹裏面より乾湿両方のクリーニングを行った。尚、クリーニングには、劣化損傷要因にもなる薬品の使用は控えた。

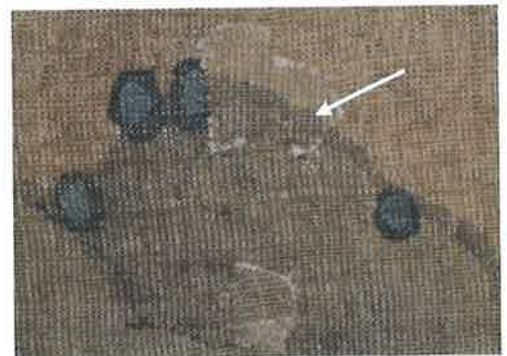
Fig. 32 修復前 本紙中央下部

本紙中央下部に施された2箇所の補修絹に、図様に合わせた補筆が確認出来た。

補筆のある補修絹を除去する事で図様の一部が失われる可能性があった。その為、補筆のある補修絹は除去せず元使用した。

本紙料絹の欠失・破れ箇所に施された一部の補修絹に、周囲の図様に合わせた補筆が見られた。補筆のある補修絹を除去する事で図様の一部が失われ、作品に視覚的な違和感が生じると考えられた事から、補筆のある補修絹は除去せず、現状のまま元使用した。

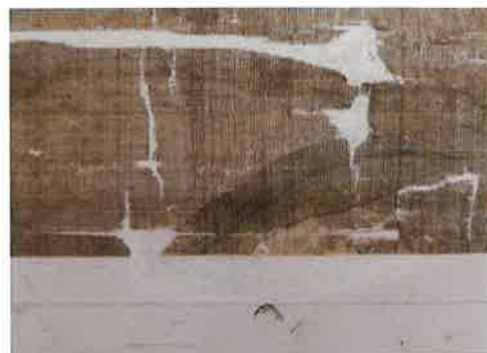
Fig. 35 修復後 本紙下部中央

表装裂と本紙下部の付け廻し部分に、断片化した本紙料絹が移動した状態で固定されていた。

移動した本紙料絹を可能な限り元の位置へ戻した。

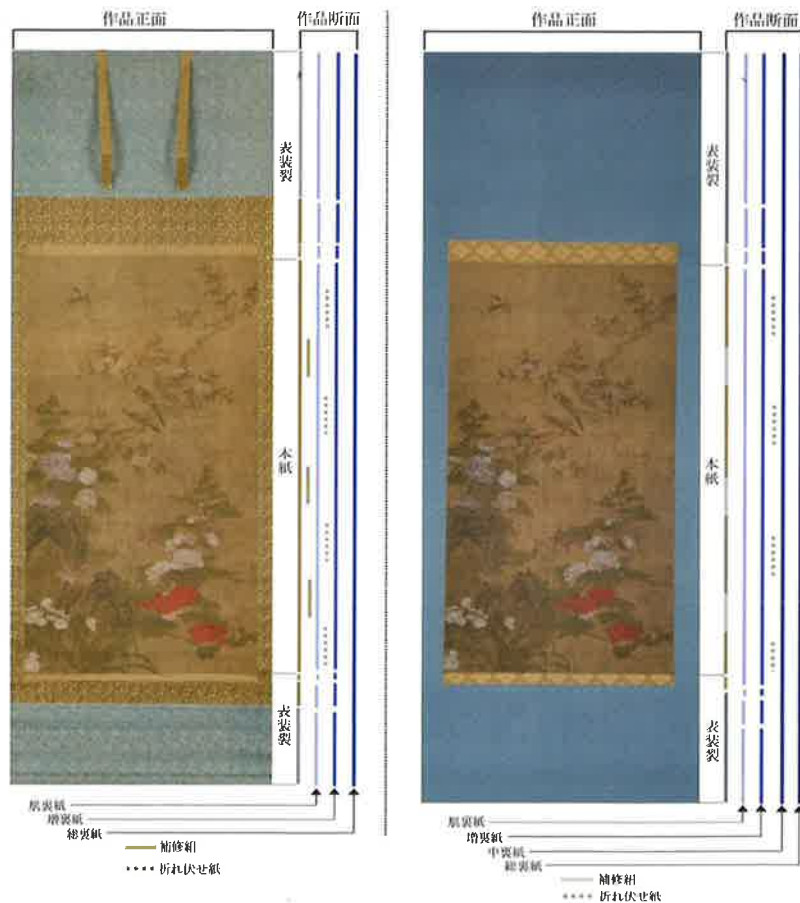
Fig. 63 修復前後 装丁構造図

修復前は「幢褶の行」に配された掛幅装に装丁されていた。修復前の作品構造として、本紙料絹・表装裂に「肌裏紙」が打たれており、2層目には「増裏紙」、付け廻し後の最背層には「総裏紙」が打たれていた。裏打ち紙は全て楮紙で、合計3層の裏打ちが施されていた。3層の内、本紙料絹の「肌裏紙」だけが黒く染められていた。又、補修絹が本紙料絹と肌裏紙の間に確認出来た。更に、肌裏紙の裏面には折れ伏せ紙が施されていた。

今回の修復作業では、本紙料絹に施された補修絹・裏打ち紙・折れ伏せ紙を全て除去した後、新たに裏打ちを行った。本紙料絹・表装裂の1層目には「薄美濃紙」、一文字裂には「美栖紙」を使用し、「肌裏打ち」を行った。尚、本紙料絹・一文字裂の「肌裏紙」は天然染料(矢車)で染色し、水酸化カルシウム水溶液で色素を定着させて用いた。2層目には伝統的に使用されている「美栖紙」で本紙・表装裂の「増裏打ち」を行った後、本紙の折れが生じている箇所には「折れ伏せ紙」を施した。その後、本紙と表装裂を付け廻し、3層目には「美栖紙」を用いて「中裏打ち」を行い、最背層に「宇陀紙」で「総裏打ち」を行なった。

修復後の作品構造として、作品に3種の特性のある手漉き和紙を使用し、計4層の裏打ちを行う事で、長期の保存に耐える十分な強度を持たせる事が出来た。

修復後の装丁は、元の表装形式を変更し、「本袋表具(風帯無し)」とした。

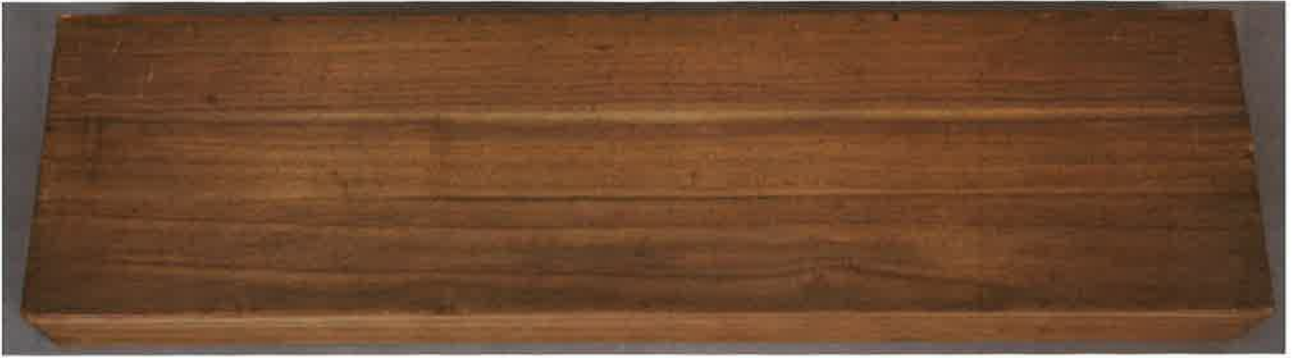
Fig. 152 修復前 旧収納箱(印籠箱)

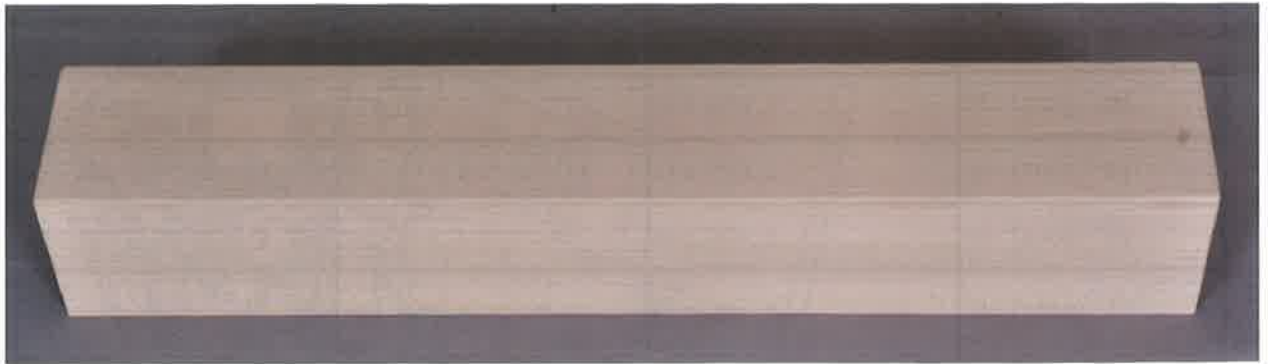
Fig. 153 修復後 新調した桐太卷添軸・桐印籠箱

収納保存にあたっては新たに製作した太巻添軸を添えて巻き、折れ破損の要因を軽減した。又、白絹帙紗に完成した表具を包み、新調した収納箱に保存した。
