「朱漆牡丹紋沈金卓」保存修復報告書

朱漆牡丹紋沈金卓 1基

長方形の天板に筆返しを設けた卓で、花剣形の脚に低い猫足を付ける。裏面以外の総体は朱漆塗りとし、天板には沈金で牡丹唐草文を描き、地文様として七宝繫文を配する。脚と脚部にも天板と同様の文様を沈金で施す。裏面は黒漆塗りとし、中央部分には朱漆描きで「八使」の文字を記す。

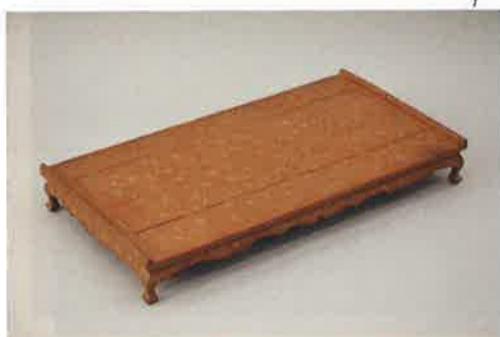
修復前

朱漆塗膜の表面には、経年により埃や汚れが付着し、塗膜が劣化して本来の艶が失われている。縁部分には黒ずんだ箇所が見られる。乾燥による木地収縮の影響で、木地接合部に亀裂が生じており、亀裂は幅の広い部分では3mm程の隙間が開き裏面に貫通している。また亀裂の周辺塗膜は剥離、剥落した部分が多くみられる。背面右側の脚の一部には、打損により木地が欠失した箇所がある。
