# 『黒漆日輪双龍鳳凰螺鈿軸盆』修理報告

本資料は、一般財団法人沖縄美ら島財団所蔵の『黒漆日輪双龍鳳凰螺鈿軸盆』である。

令和3年4月5日より令和4年3月31日まで沖縄県立博物館・美術館修理修復室内の琉球漆工藝舎にて修復が行われた。修復にあたっては、安里成哉を担当職員とし、土井菜々子を修復責任者兼担当者とした。

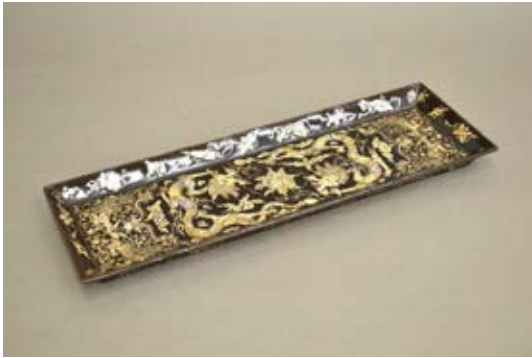
薄葉紙の繊維が、所々にわずかに付着する。資料全体の漆塗膜に小さな亀裂が多く入り、損傷が進む。鏝部や底裏に、塗膜が布着せごと大きく浮いた箇所が見られ、その周辺塗膜の剥離、剥落が見られる。底裏の剥離塗膜は、大きく捲れ上がっている。塗膜剥落箇所は、下地や布着せの布が露出する。特に鏝部は、損傷が著しく進み、動かすたびに貝や塗膜片が落ちるため、大変危険な状態である。鏝と見込みとの接合部に木地亀裂が入り、鏝部がぐらつくほど不安定である。

全景 修理前

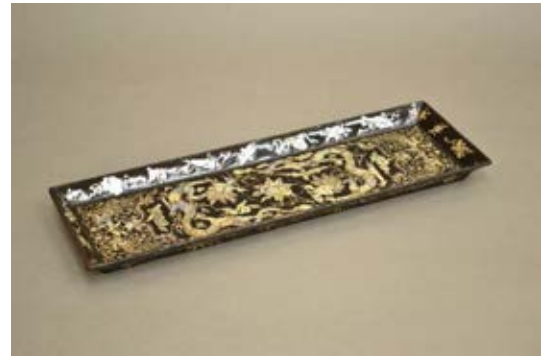
全景 修理後

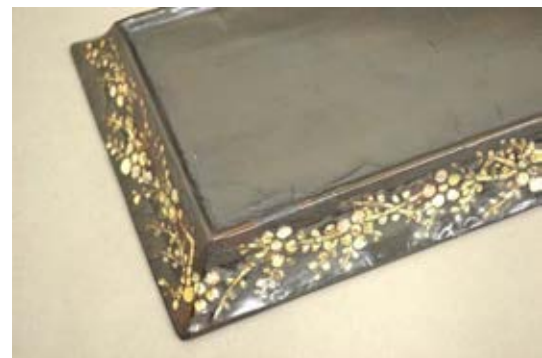
底裏 修理後

同様に、身込み部分の貝押えも順次行なった。貝がある程度安定した後、鏝と見込みとの接合部に、木地構造を補強した。作業は、亀裂部に木地接着用に調合した麦漆を流し込み、木杵を用いて固定した（図 4-1, 4-2）。木地構造の亀裂とつながる塗膜剥離部分の塗膜押さえを順次行い、木地を安定させた。同時に、底裏の塗膜浮きも無理のない範囲で接着を行った。なお、底裏には、わずかな亀裂部の塗膜剥離が複数見られたが、無理な処置は施さない事とした。木地構造が安定した後、鏝部や底裏面の細かな塗膜接着を行った。溶剤で希釈した麦漆を剥離した塗膜の下に流し込み、クランプや木杵と竹ヒゴを用いた方法で安定させた（図 5）。

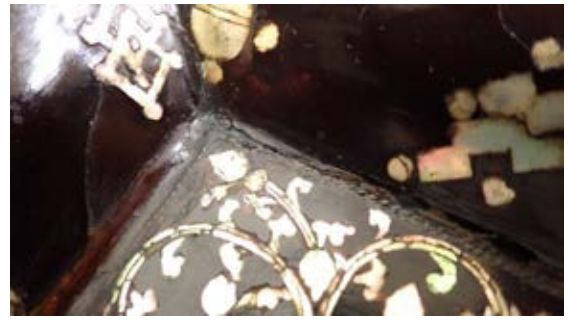
木地亀裂部 修理後

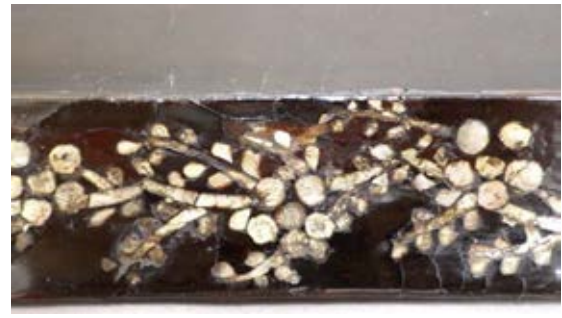
底裏塗膜剥離部 修理後

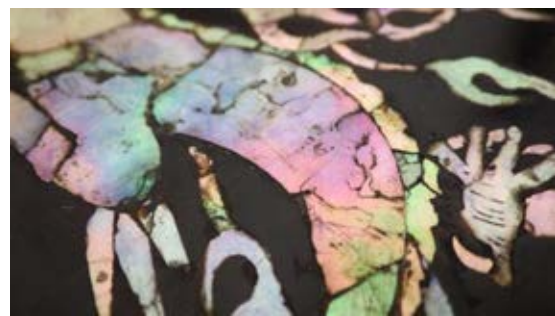
螺鈿剥離部 修理後

仮止め後、最も損傷の激しい鏝部の螺鈿接着を行った。貝の部分の色が変わるのを防ぐため、膠を使用する(図2)。湯煎にかけて柔らかくした膠液を剥離した貝の下に流し込み、クランプや木枠と竹ヒゴを用いた方法で安定させた(図3)。なお、鏝部分は、湾曲した形状に合わせて、木を加工した押さえ用の雁皮紙による仮止め治具を作成した。また、貝を押さえると同時に、貝周辺塗膜の圧着も行った。これにより、固くなった塗膜が水分を含み、柔らかくなる効果も得られる。但し、塗膜に水分を与え過ぎると塗膜剥離が進行する可能性があるため、注意を払いながら行った。

更なる補強を目的に、螺鈿部分には、再度膠液を充填した。

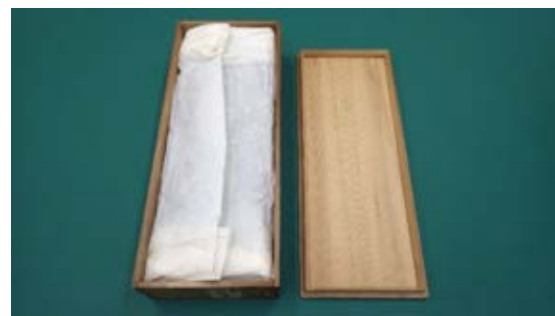
2重箱の外箱は木地の収縮や反りが進み、棧が外れる。また、内箱も木地の反りが見られる。

外箱 修理後

外箱の蓋に付く四方棧は、外れていたため、膠による接着を施した。
