# 『黒漆宝尽漆絵螺鈿書見台』修理報告

安里成哉<sup>1</sup> 土井菜々子<sup>2</sup>

本資料は、一般財団法人沖縄美ら島財団所蔵の『黒漆宝尽漆絵螺鈿書見台』である。

令和3年4月23日より令和4年3月31日まで沖縄県立博物館・美術館修理修復室内の琉球漆工藝舎にて修復が行われた。修復にあたっては、安里成哉を担当職員とし、土井菜々子を修復責任者兼担当者とした。

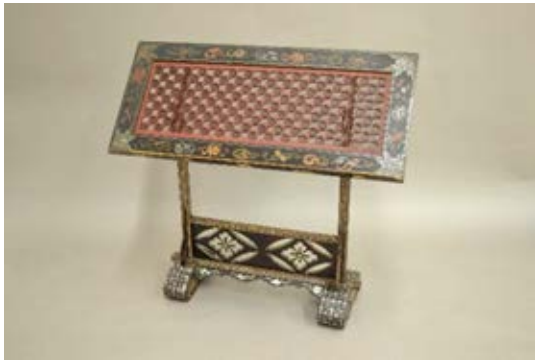
全景 修理前

薄葉紙の繊維が僅かに付着する。茶色い液体のようなものが染み出た跡が数カ所に見られる。資料全体に汚れが被さり、漆塗膜は艶を失っている。さらに、亀裂や塗膜剥離が全面に見られる。貝の剥離、剥落も著しく進み、大変危険な状態である。書見板に嵌め込まれた組子細工は、木地接合部の損傷により、塗膜剥離、剥落が進む。

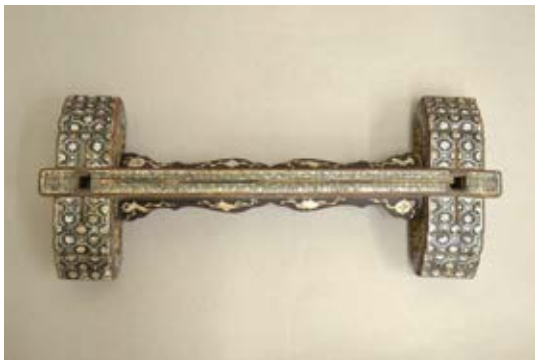
基台 修理前

基台の脚都は、過去の修理で曲がって付いており、再度接合部に亀裂が入る。亀裂部周辺には、その修理時に下地が厚く付けられていた。これは可能な範囲で除去したのち、再度麦漆による接着を行った（図 6-1, 6-2）。
