泉川寛英（慎思仇）筆『闘鶏はなたれ之図』、
佐渡山安健（毛長禧）筆『闘鶏早房之図』『闘鶏花房之図』修理報告

幸喜淳¹ 安里成哉² 鶴田大³ 関地久治⁴ 箭木康一郎⁵

泉川寛英（慎思仇）筆『闘鶏はなたれ之図』、佐渡山安健（毛長禧）筆『闘鶏早房之図』『闘鶏花房之図』の3点は紙本著色の絵画で、一般財団法人沖縄美ら島財団の所蔵である。

次表のとおり令和2年度より令和4年度にわたり、有限会社墨仙堂で修復が行われた（担当職員、統括責任者及び管理技能者、修復担当並びに写真撮影・報告書作成者も同表のとおり）。

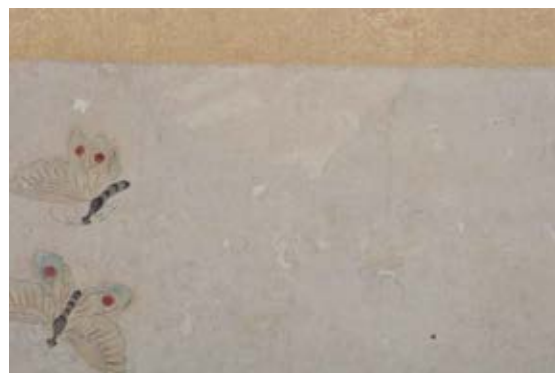
Fig. 10 修復前 破れ・欠失

i. 本紙料紙に破れ・欠失が見られた

本紙全体に破れ・欠失が生じていた。特に、中央部の料紙が広範囲に欠失していた。

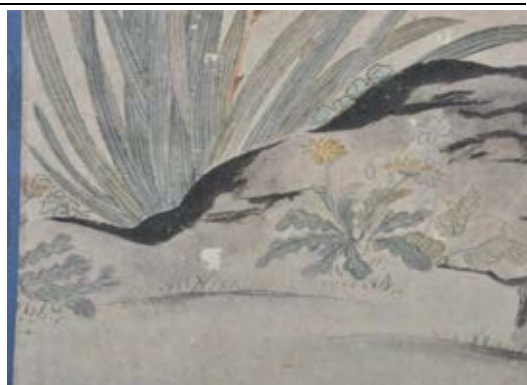
Fig. 14 修復前 汚れ・染み

本紙全体に茶褐色の染みや汚れが見られた。

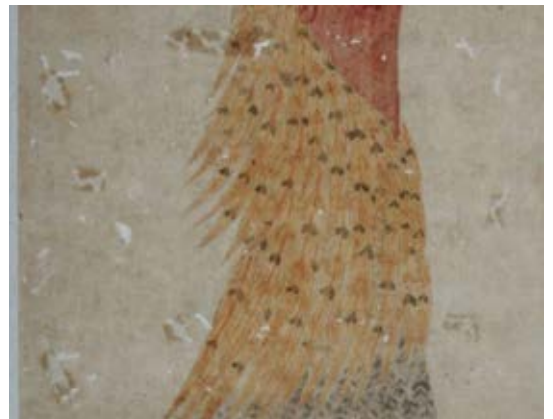
一方、余白と他の図様部分の補修紙に関しては、風合いや色調共に料紙と似た紙(白茶)が用いられていた。広範囲に欠失した本紙上部中央では複数枚の補修紙を貼り重ね、欠失の形状に合わせた整形が施されていた(Fig. 66)。しかし、料紙全体に生じた小面積の欠失箇所も多くは、欠失の形状と異なる不定形の補修紙が施されていた(Fig. 67)。その為、料紙と補修紙に出来た隙間から本紙表面に白色の肌裏紙が露出し、作品全体に視覚的な違和感が生じていた(Fig. 68)。また、余白と他の図様部分の補修紙には、前述した料紙との類似性から、おそらく料紙の余白部分を裁ち切り、補修紙として流用した可能性が考えられる。

Fig. 68 修復中 本紙裏面部分 透過光写真
小面積の欠失箇所に施された不定形の補修紙。料
紙と補修紙の隙間から、本紙表面に肌裏紙が露出
していた(→部分)。

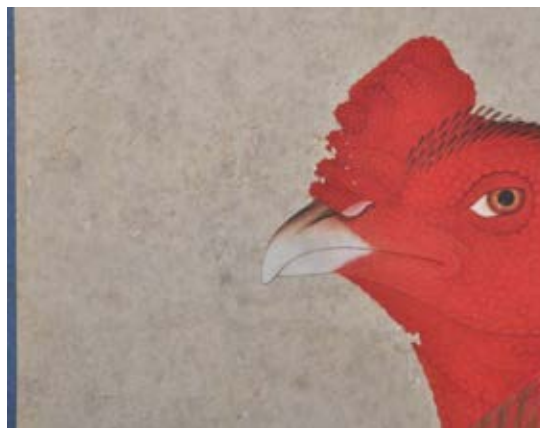
本紙全体に破れ・欠失が生じていた。欠失箇所の一部には、過去の修理時に本紙料紙裏面から補修紙が繕われていたが、補修紙が施されていない箇所では肌裏紙が露出していた。

Fig. 9 修復前 破れ・欠失

本紙料紙に適する補修紙を選定し、欠失箇所に繕った。

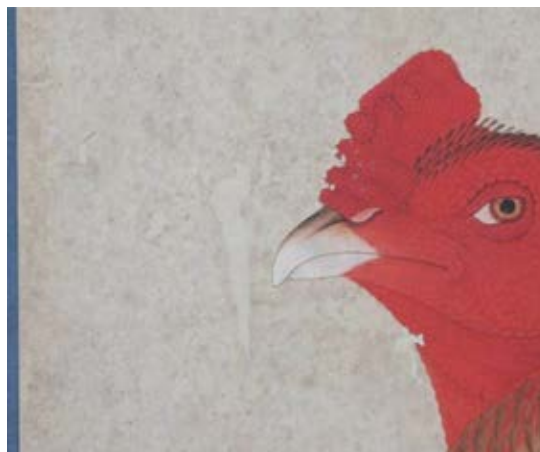
Fig. 10 修復後 破れ・欠失

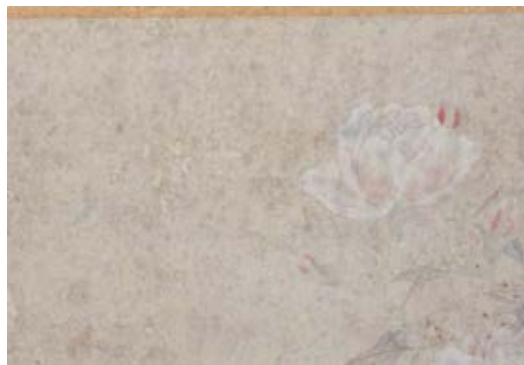
本紙全体に茶褐色の染みや汚れが生じていた。

Fig. 13 修復前 汚れ・染み

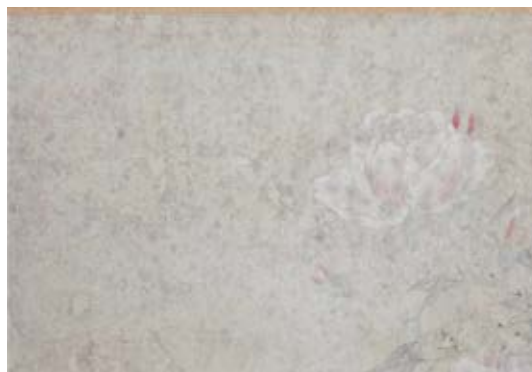
Fig. 14 修復後 汚れ・染み

クリーニング作業により染み・汚れが緩和された。

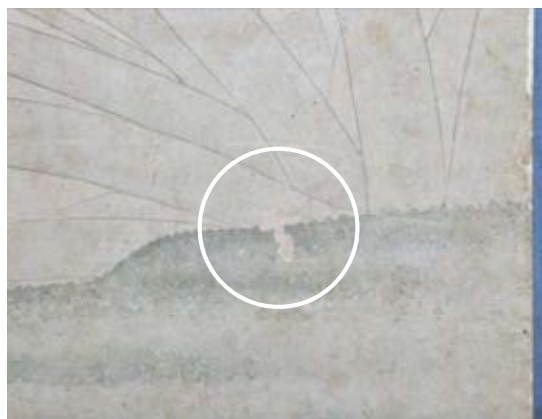
Fig. 9 修復前 破れ・欠失

本紙全体に破れ・欠失が生じていた。欠失箇所の一部には、過去の修理時に本紙料紙裏面から補修紙が繕われていたが、補修紙が施されていない箇所では肌裏紙が露出していた。

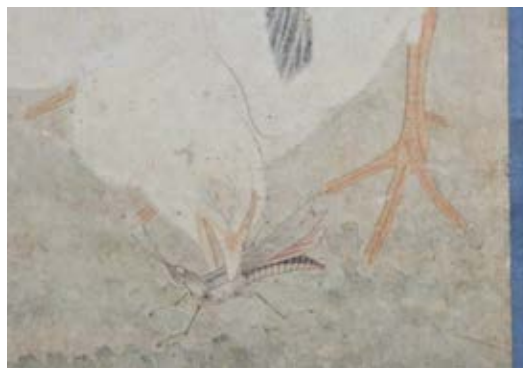
Fig. 13 修復前 汚れ・染み

本紙全体に茶褐色の染みや汚れが生じていた。

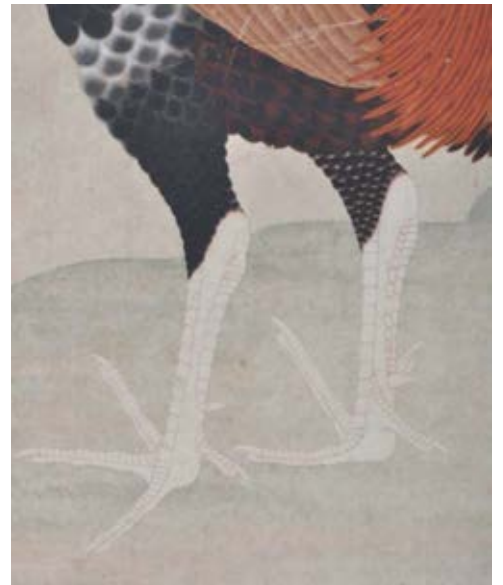
Fig. 15 修復前 絵具の粉状化

図様に施された絵具の一部に粉状化が見られた。

絵具層に膠水溶液を塗布し、剥落止めを行った。

絵具層へ新たに膠水溶液を浸透させ、絵具層の強化・再接着を図った。絵具層の割れ・浮きなどの箇所は膠水溶液を筆等で塗布し、粉状に剥落している箇所に関しては、蒸気噴霧器を使用し膠水溶液を噴霧した。使用した膠の種類・濃度は絵具の種類や剥落の度合い、作業の進行状況に合わせて使い分けた。

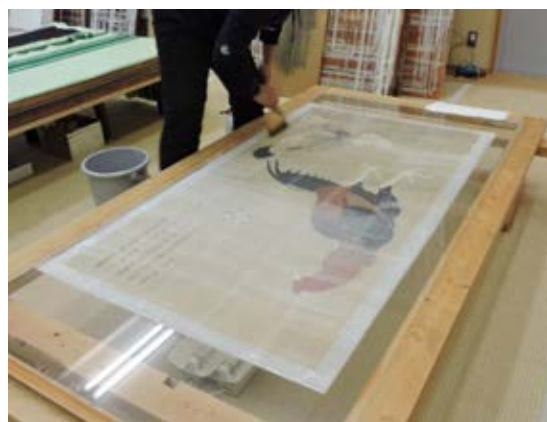
Fig. 36 修復中 養生紙の貼り付け

9. 裏打ち紙の除去作業時に本紙を保護するため、濾過水を使用し、本紙表面に養生紙を二層貼り付けた。養生紙にはレーヨン紙を用いた。

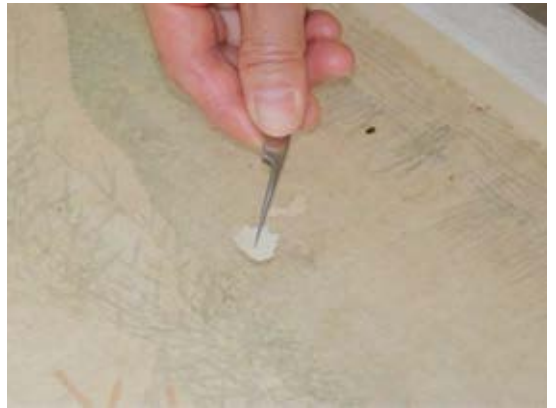
Fig. 38 修復中 補修紙の除去

11. 本紙料紙の欠失箇所に補修紙を繕った。補修紙には、高知県立紙産業技術センターの繊維組成試験結果をもとに本紙料紙と類似の「宣紙」を選定し、天然染料(矢車)で染色した後、水酸化カルシウム水溶液で色素を定着させて用いた。

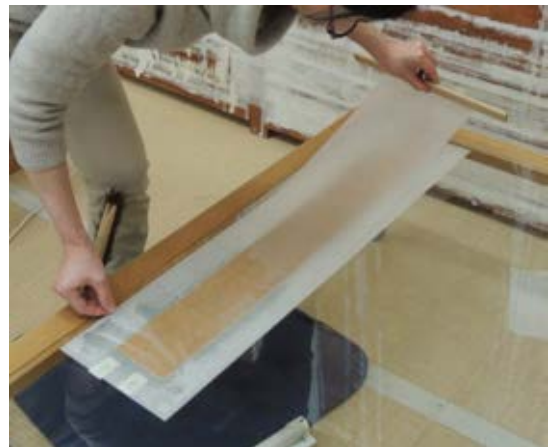
Fig. 40 修復中 表装裂の肌裏打ち

13. 元使用した表装裂の裏打ち紙を除去し、楮紙で肌裏を打った。糊は新糊を用いた。

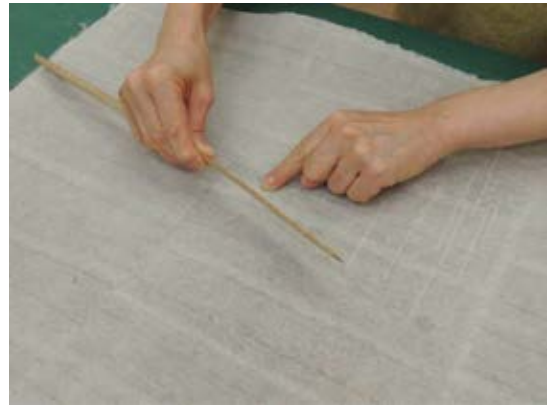
Fig. 42 修復中 折れ伏せ入れ

15. 本紙の折れが生じていた箇所および今後明らかに生じると思われる箇所に折れ伏せを入れた。折れ伏せ紙は楮紙を用い、糊は新糊を使用した。折れ伏せ入れ後、再び仮張りを施した。

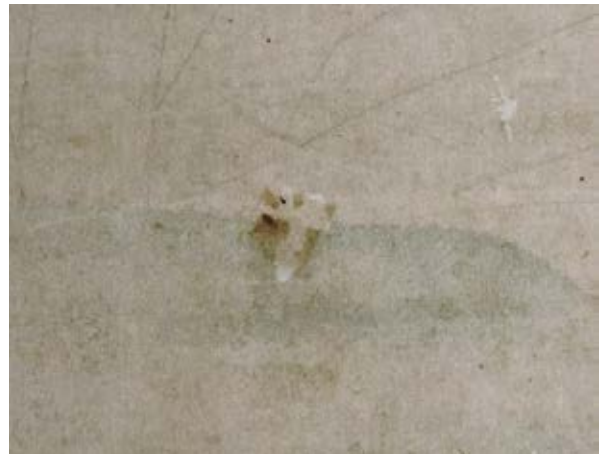
また、多くの補修箇所では欠失の形状と異なる不定形の補修紙が施されていた(Fig. 56)。その為、本紙料紙と補修紙の隙間から本紙表面に白色の肌裏紙が露出し、視覚的な違和感が生じていた。更に、補修紙と本紙料紙の重なりや隙間によって本紙全体に厚みの差が生じ、折れ・皺の要因となっていた。

Fig. 56 修復中 旧補修紙 透過光写真

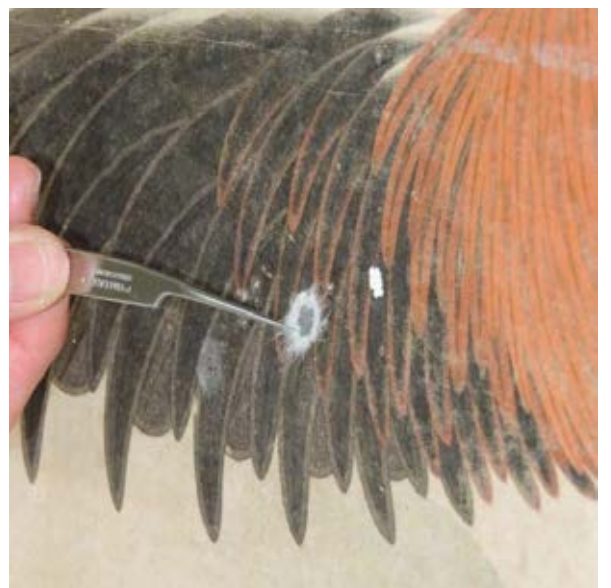
闘鶏の胴体部分の欠失箇所では、露出した肌裏紙に周囲の色調に合わせた補彩が施されていた (Fig. 59)。肌裏紙をすべて除去する事で胴体部分の補彩が失われ、視覚的な違和感が生じる懸念があった。

Fig. 60 修復中 本紙料紙裏面 透過光写真
補彩箇所の肌裏紙は除去せず、整形し後に補修紙として元使用した

「闘鶏図①②」と同様に、今回の修復でも補彩が施された一部の肌裏紙は除去せず、欠失箇所の形状に合わせて整形した後、補修紙として元使用した。(Fig. 60)。
