『黒漆雲龍螺鈿盆』修理報告

令和4年5月9日より令和5年3月28日まで沖縄県立博物館・美術館修理修復室内の琉球漆工藝舎にて修復が行われた。修復にあたっては、佐久本純を担当職員とし、土井菜々子を修復責任者兼担当者とした。

黒漆雲龍螺鈿盆 (No. 193)

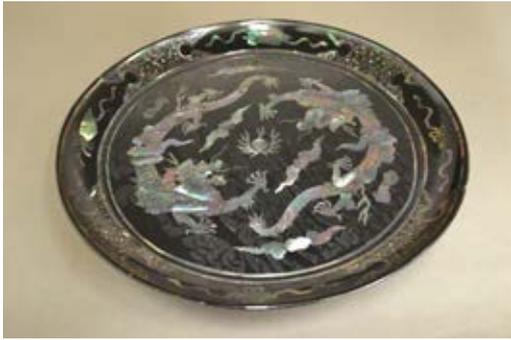
全景 クリーニング前

火災により貼りついた薄葉紙の紙繊維が盆全体に残る(図1)。特に見込や鏝の一部は、繊維の付着が強く、水による拭上げでは、除去できないほどである。また、薄葉紙が付着しなかった部分は滲出したと考えられる油滴のような跡が数箇所に見られる(図2)。
