# 『朱漆楼閣人物箔絵菊花形食籠』 修理報告

令和4年5月9日より令和5年3月28日まで沖縄県立博物館・美術館修理修復室内の琉球漆工藝舎にて修復が行われた。修復にあたっては、佐久本純を担当職員とし、土井菜々子を修復責任者兼担当者とした。

朱漆楼閣人物箔絵菊花形食籠 (No. 197)

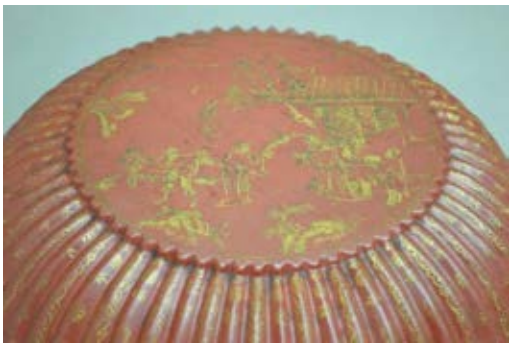
蓋甲 修理前

資料全体に汚れが付着し、僅かに黒味を帯びている。蓋表には、複数の木地亀裂が入り、内側にまで達する亀裂も見られる(図 1-1, 1-2)。また、火災によって貼りついた薄葉紙の付着跡や茶色い汚れが見られる(図 2-1, 2-2)。

朱漆塗膜の艶を取り戻すために摺漆を施した。色味の変化を避けるため、調合した透漆(木地呂、梨子地、生上味)を溶剤で希釈し、塗膜に塗布した後、表面に余分な漆が残らないよう拭き取った(図 13-1, 13-2)。さらに、蓋表は他の箇所より塗膜劣化が進んでいるため、摺漆を複数回行なって艶を合わせた。最後に、修理前と比較出来るよう修理後の撮影を行った。

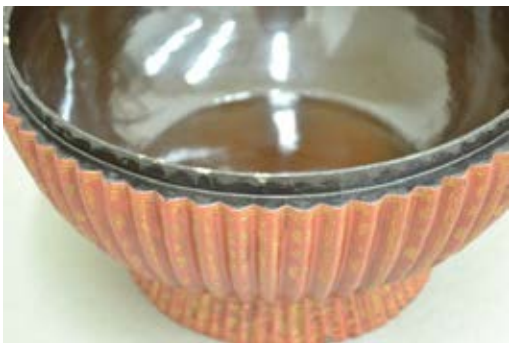
身 立上り 修理前

側面には、火災被害により滲出したと思われる茶色い汚れが数箇所につく(図4)。また、側面の凸部、口縁、立上りなどに塗膜欠損が多数見られ、下地、布着せ、木地など、それぞれの層が露出する(図5-1, 5-2, 5-3)。口縁部や見込みには、数箇所亀裂が生じる(図6-1, 6-2)。

塗膜欠損部には、欠損部の状態に合わせて数回に分けて刻苧を充填した。(図 11-1, 11-2)。

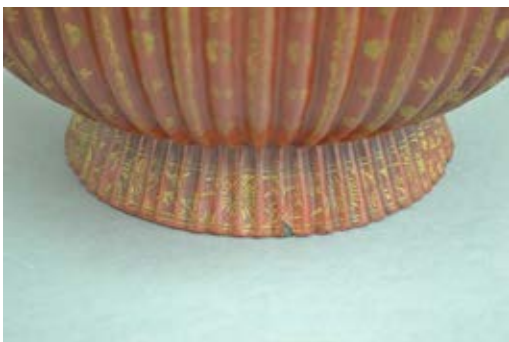
高台 修理前

高台には、数箇所、塗膜欠損があり、下地および布着せが露出している(図6-3)。また、豊付きは、擦れにより広範囲に同様の損傷がみられる(図7-1, 7-2)。底裏面には、僅かに亀裂が生じている(図8)。
