「緑漆牡丹唐草石畳沈金膳」修理報告

本作品は一般財団法人沖縄美ら島財団所蔵「緑漆牡丹唐草石畳沈金膳」である。令和5年4月15日から令和6年3月31日まで琉球漆工藝舎にて修理が行われた。修理にあたり担当職員を佐久本純とし、修理担当者を土井菜々子が担った。

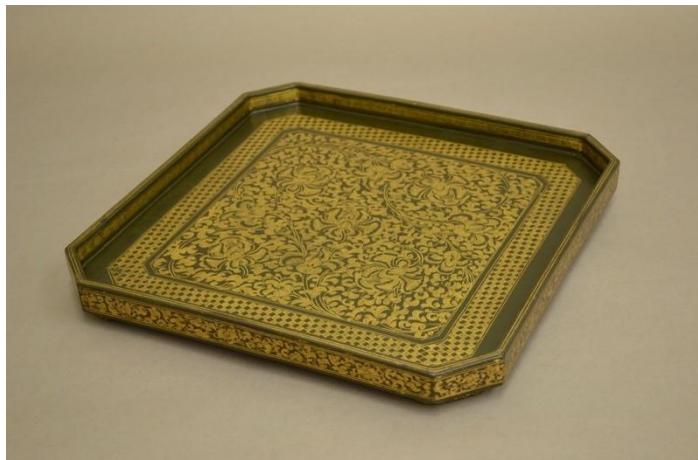
図1 緑漆牡丹唐草石畳沈金膳

隅切り形の膳で四隅に低い足を付ける。見込みと立上りは緑漆の地に沈金が施されている。見込みは、二重線で区切られた枠の中に牡丹唐草文様を配し、枠外に石畳文を巡らせている。立上の内側に縦横線文、外側に牡丹唐草が沈金で表されている。底裏面の足より内側は黒漆塗りで、中央に朱漆で印が記されている。

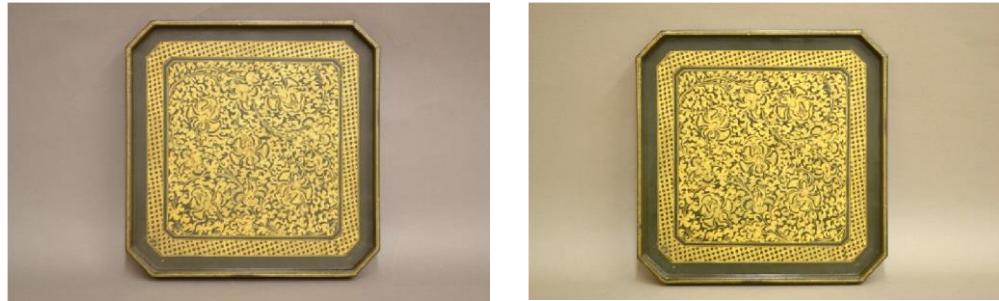
全景 修理前

火災の影響により塗膜劣化が進み、緑漆の鮮やかさが失われている。強く貼り付いた薄葉紙の紙繊維がわずかに残り、斑模様が見られる（図 2）木地に反りが生じ、見込みと立上りの接合部に亀裂が生じている（図 3-1, 3-2）。その他、見込にも数本の亀裂が見られる（図 4）。

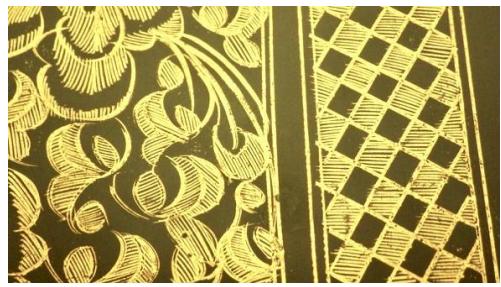
茶色い付着物 修理後

立上りの縁から外側面にかけて多くの亀裂が生じ、塗膜の欠失も見られる（図 5-1, 5-2）。また、見込みの沈金部分に塗膜の損傷がある。さらに、茶色いシミのようなものも見られる（図 6-1, 6-2）。

はじめに修理後との比較ができるよう、修理前撮影および現状調査を行った。クリーニングは、薄葉紙の纖維が付着している部分には精製水を含ませた綿布で拭き取りながら除去した。漆塗膜の表面に滲出しているシミには、精製水やエタノール水溶液（60～70W/V%）を用いてクリーニングを試みたが、効果が見られなかつたため、油脂の除去に効果がある弱アルカリ性の重曹水（3～5W/V%）を使用したところ、シミの除去に一定の効果が見られた（図8-1, 8-2）。重曹水でクリーニングを行う際は、汚れの物質と混合することで生まるる塩を資料表面に残留させないよう留意し、重曹水を用いた部分は精製水での充分な拭き取りを行った。
