# 首里城正殿等火災の状況

# 首里城正殿等火災 状況 (11月1日14時頃撮影)

# 前回の正殿殿復元整備の概要 【仮設工事】

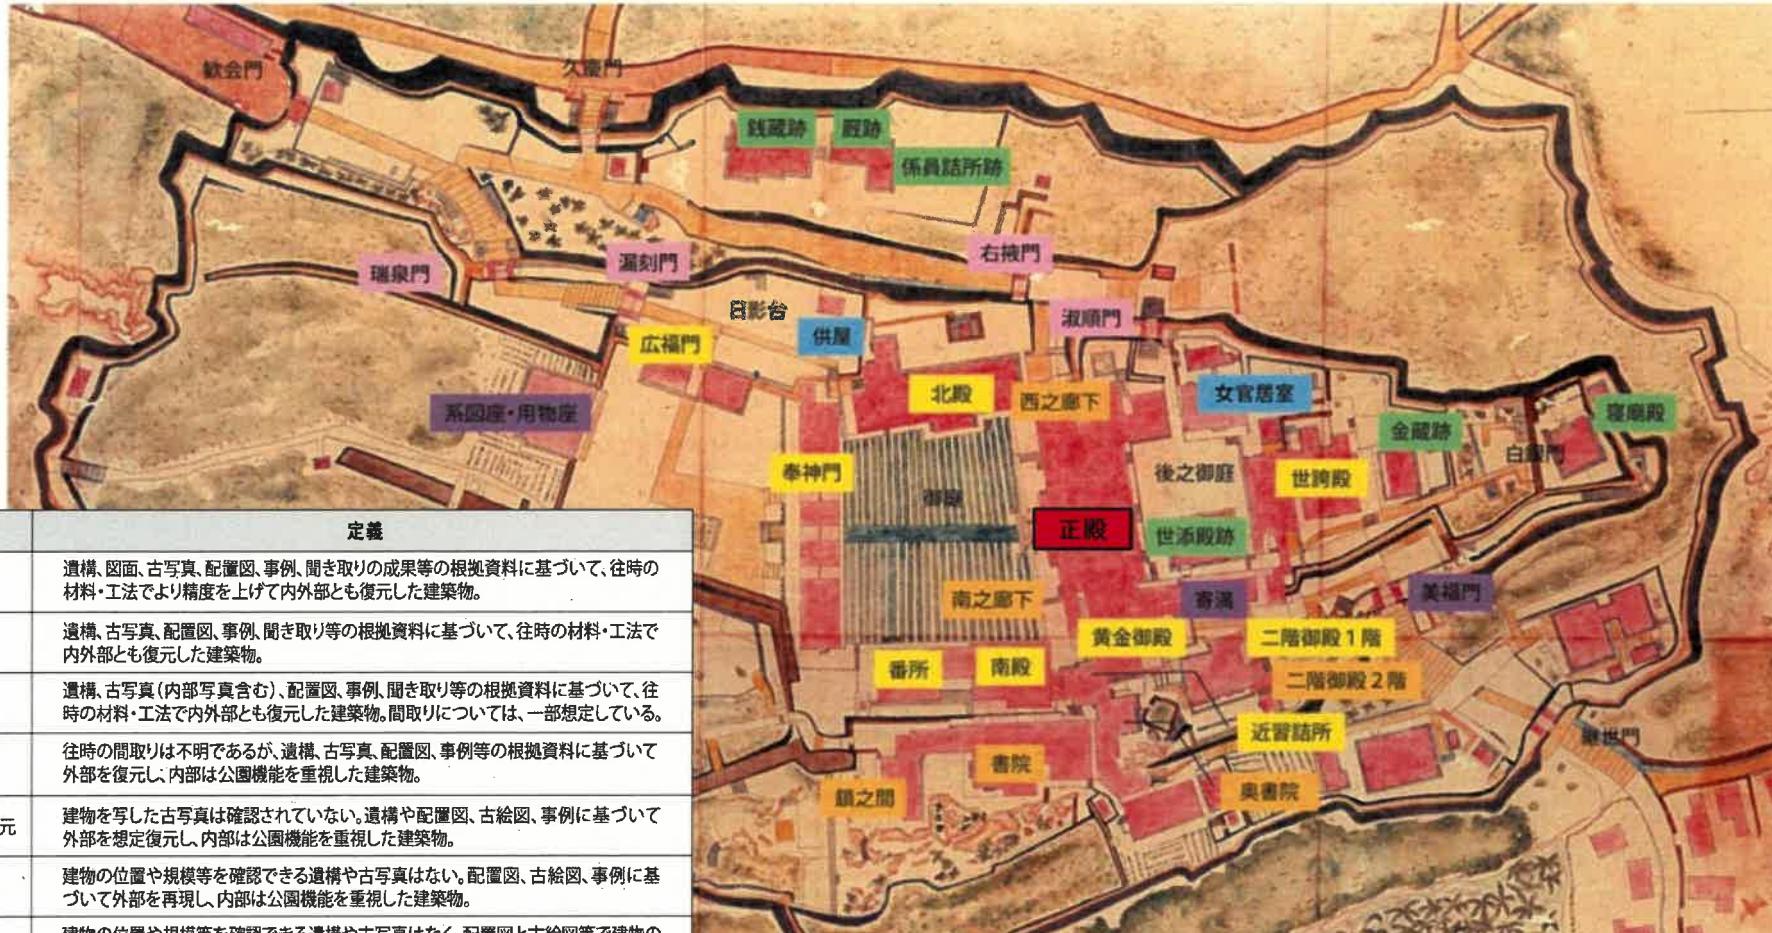
- 復元に当たっては、歴史的状況や資料・情報の有無、利用方策などの観点から総合的に判断し、整備水準や優先度・重要度の目安となるような復元タイプを設定。  
(特Aタイプの正殿は、躯体を含む建物全体を木造で復元)

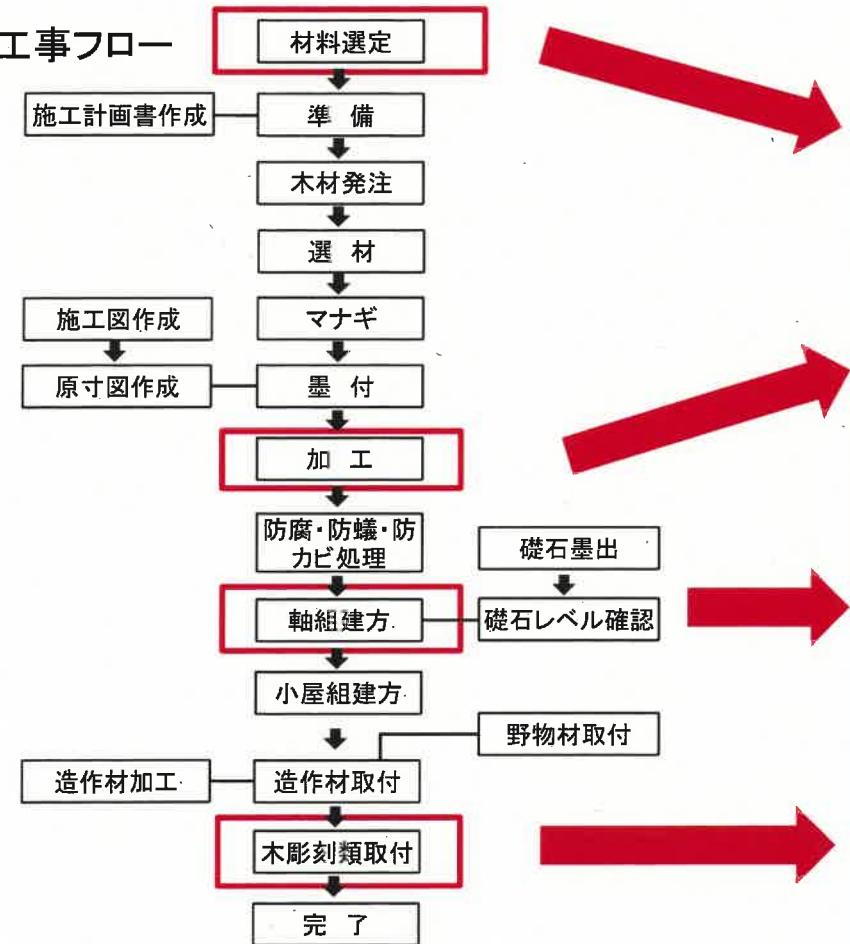
### ◆木工事フロー

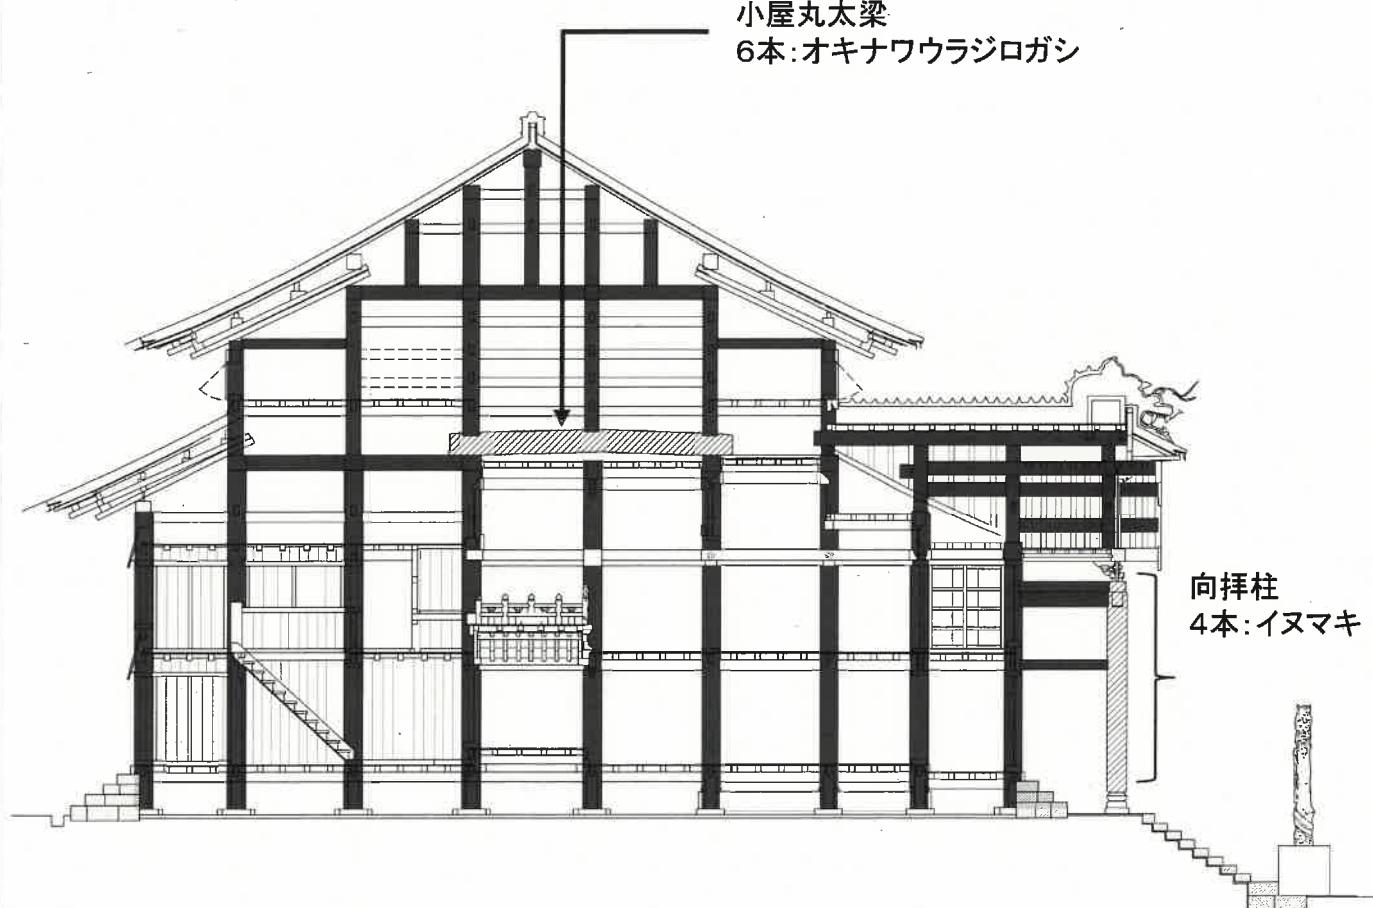
### 軸部の樹種

- タイワンヒノキ
  - ・下層柱(97本)
  - ・上層柱(60本)
  - ※その他、桁・梁等あり
- イヌマキ(沖縄在来種・九州産)
  - ・向拝柱 4本
  - ・外壁・霧除け
  - ・外部建具
  - ・その他外部廻り
- オキナワウラジロガシ(沖縄在来種・九州産)
  - ・小屋丸太梁 6本
- 日本ヒノキ
  - ・彫刻部分
- ヒノキアスナロ
  - ・造作材、野物材
- スギ
  - ・内部建具板、天井板

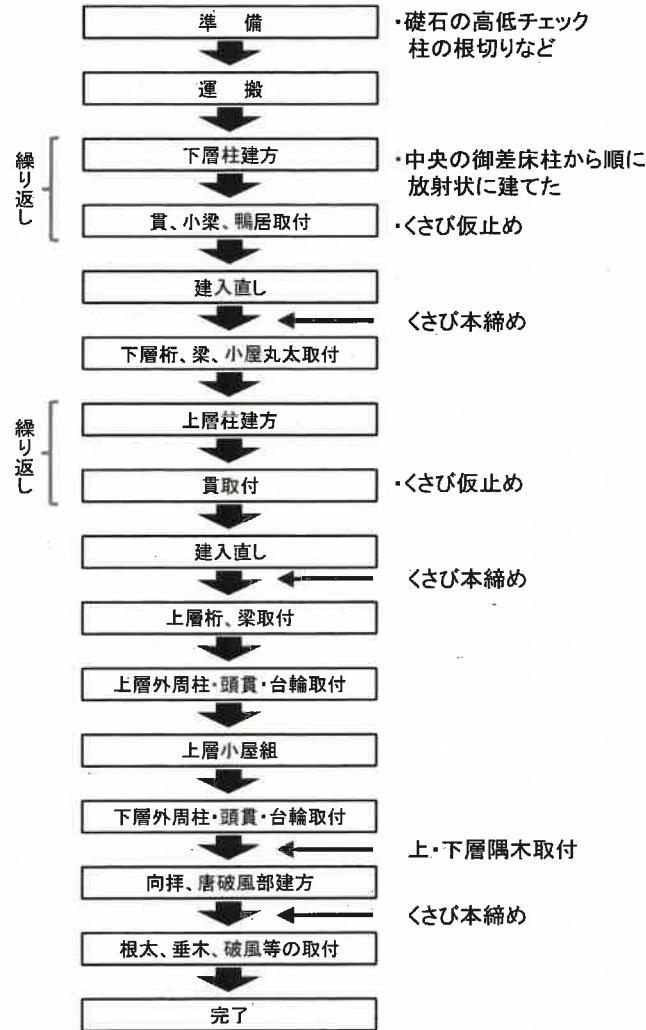
### 建方の主なフロー

- ・素屋根(すやね)は、風雨から建物を守り、クレーンなどを設置して作業の効率化を図る仮設建物。
- ・軸組の建方は、素屋根の天井走行クレーン6基を使用、建方の効率性を図った。

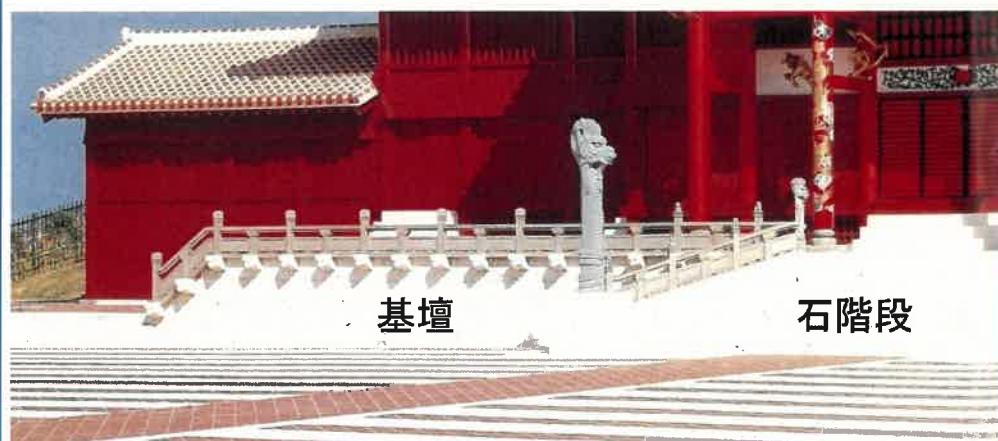
石階段平面図

- ・基壇は、建物をその上に建てるために造った土盛り、または石積み。
- ・正面石階段は、規模が大きくハの字に開いており、ゆるみが生じる恐れがあるため、階段裏は鉄筋コンクリートによる補強を行った。

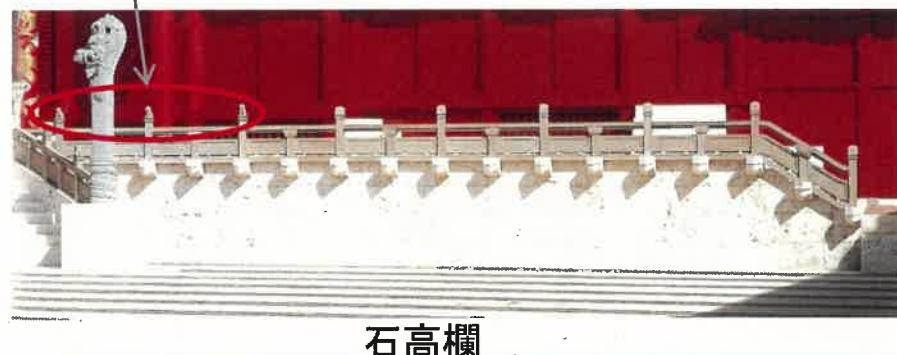
石高欄分解図

- ・石高欄は、建物廻りや廊下などの端にある石造の欄干(らんかん)
- ・親柱上の獅子は、玉陵(たまうどうん)の高欄や類似事例から推測。
- ・石膏原型を製作し、それを基に彫刻を行った。

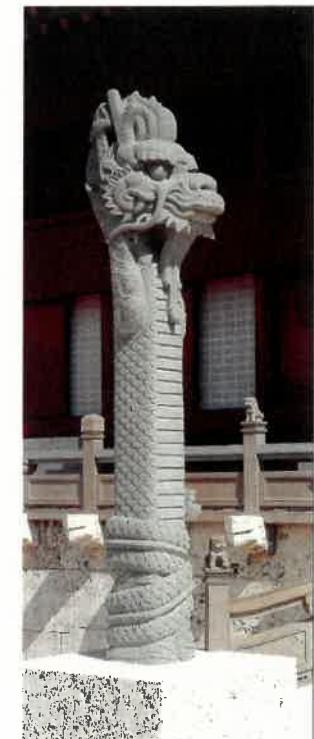
復元後の大龍柱

- ・大龍柱は、龍を柱に見立てた標柱としての龍柱である。
- ・輸送の優位性、製作中のリスク軽減を視野に2分割した石を仮組して彫刻を実施。
- ・沖縄の彫刻師たちが約2年かけて製作。

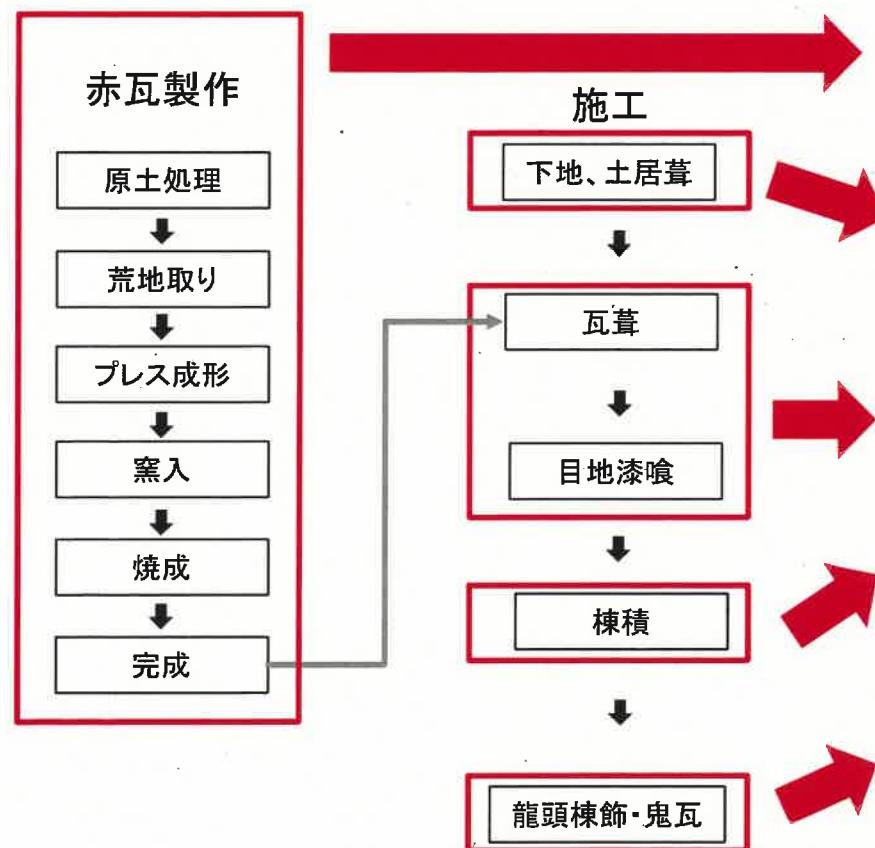
- ・屋根下地は、在来の土葺(つちぶき)工法ではなく、屋根荷重を軽減するために空葺(からぶき)工法を採用。
- ・台風等対策のための金属製補強。
- ・瓦の製作は、在来の沖縄産赤瓦に改良を加え、試行錯誤を繰り返しながら完成。

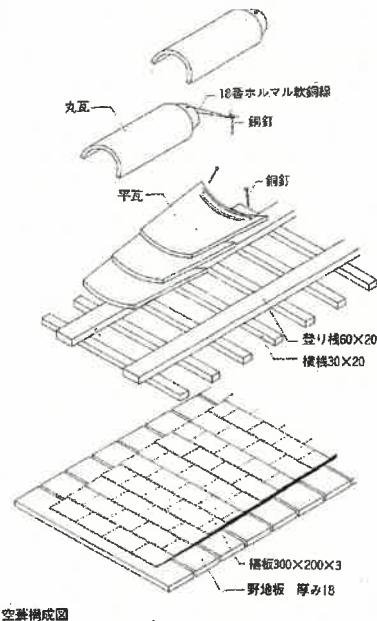
空葺構成図

- 瓦の結束には銅線、固定には銅釘を使用。
- 瓦葺は本土の職人が担当、目地漆喰と棟積(むなづみ)漆喰仕上げは地元の職人が担当。

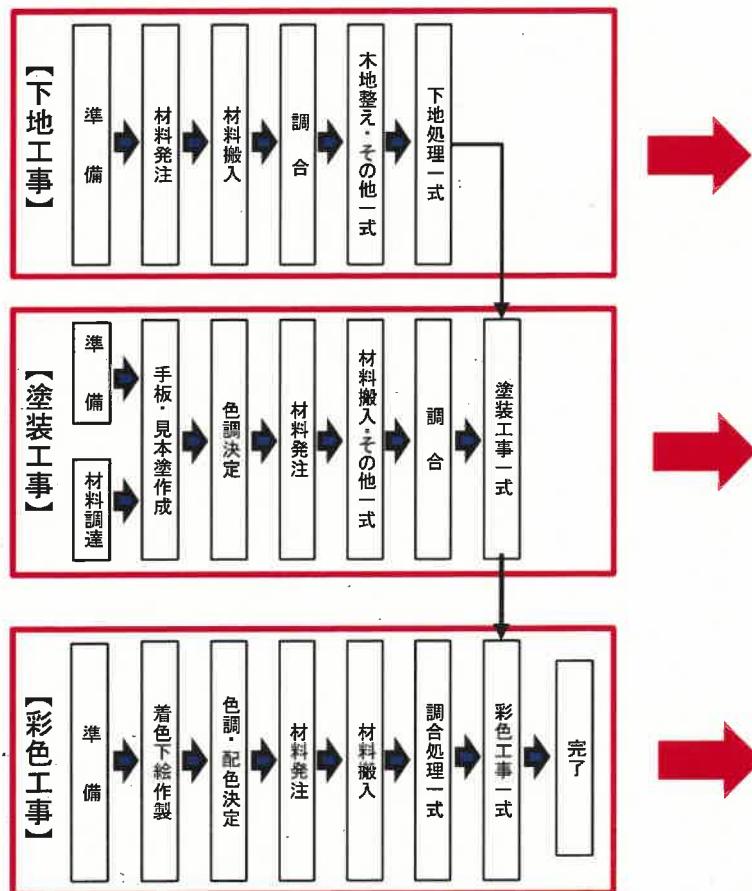
塗装・彩色工事フロー

- ・初めて大量の桐油(とうゆ)を媒材(媒介となる材料)にした塗装。
- ・沖縄には建物に伝統的塗装を施す業者ではなく、本土の社寺仏閣の塗装を専門に施工している業者が担う。
- ・漆等の材料は主に中国産を採用。

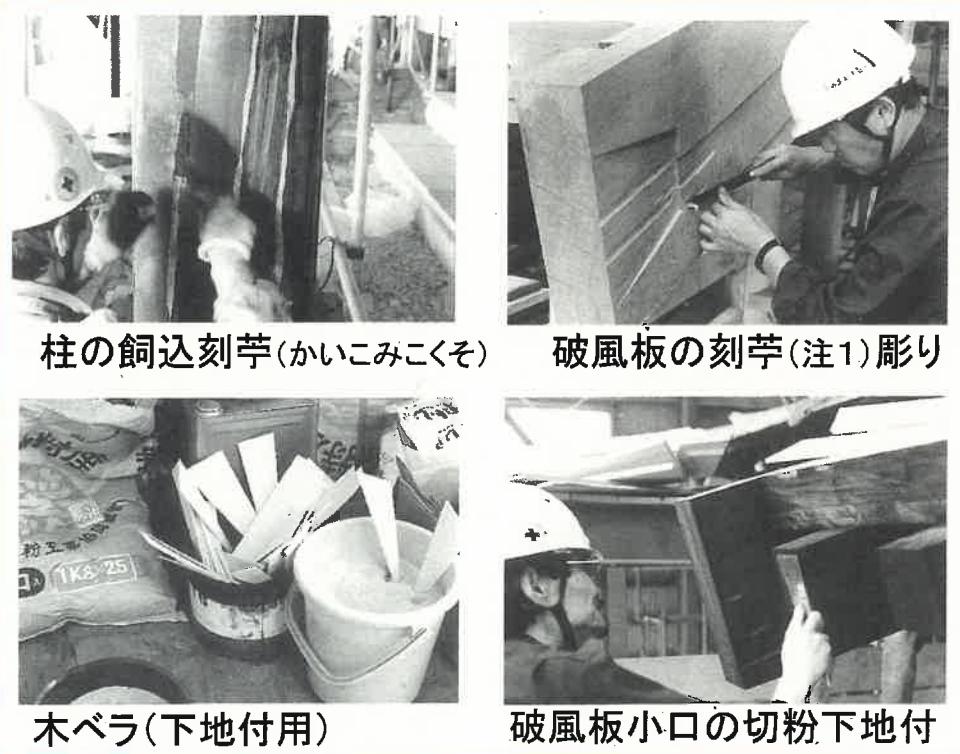
- ・下地工事は、均一な塗装仕上を行うために、木材のひび割れや節などを埋めて平滑にすること。
- ・漆を中心とした塗装下地とし、漆は主に中国産を使用した。
- ・材料保管、調合は正殿近くの原寸場で実施。

(注1)刻苧(こくそ)とは、漆に纖維くずや木粉を練りませたもの

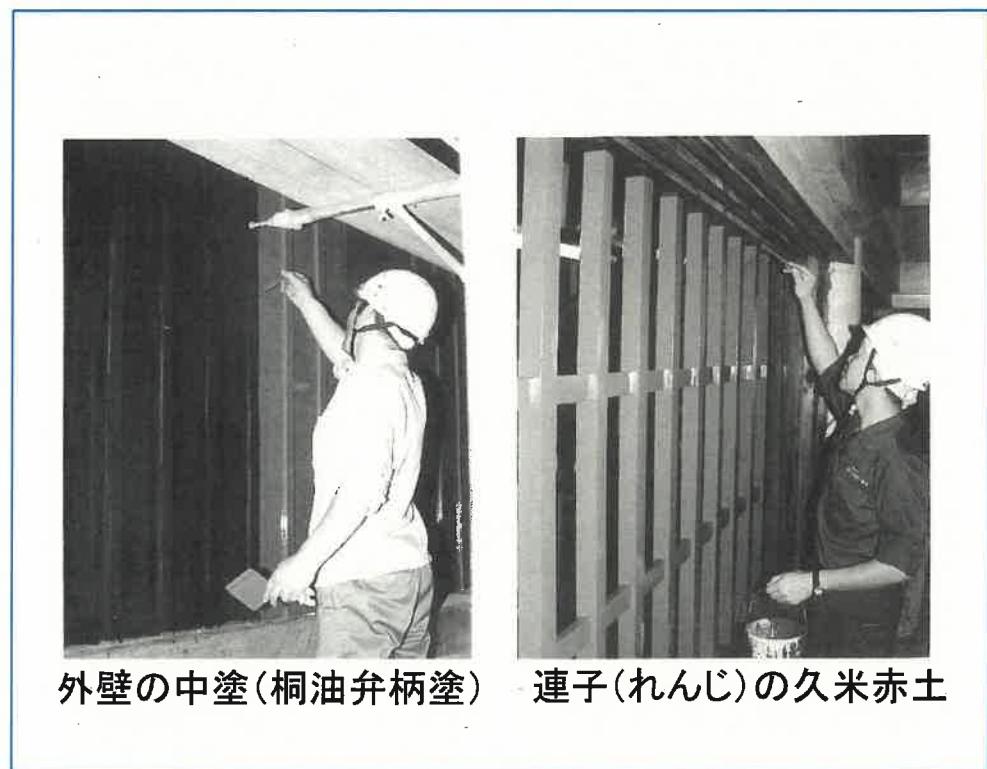
- ・古文書「寸法記(略称)」に記述されている「桐油」を採用。国内の文化財建造物で大量に使用されている例はない。
- ・正殿に使用されていた記録があり、一部箇所の塗装顔料に「久米赤土」を採用。現地調査と試験を重ね採取地を決定。

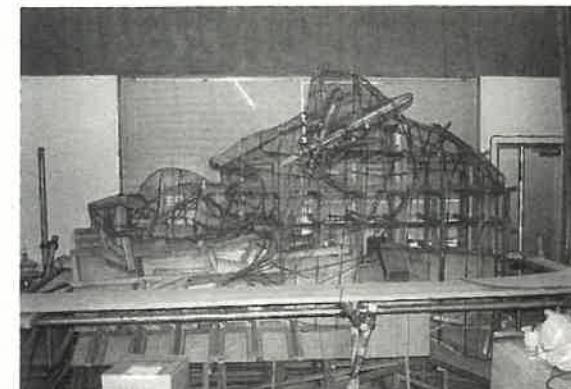
龍頭棟飾りの骨組下地

- ・前回復元時の龍頭棟飾、鬼瓦、雲型飾瓦は、手作りで製作していることから同水準の職人の確保が必要。
- ・前回復元時に作成された石膏原型を再度製作することが必要。

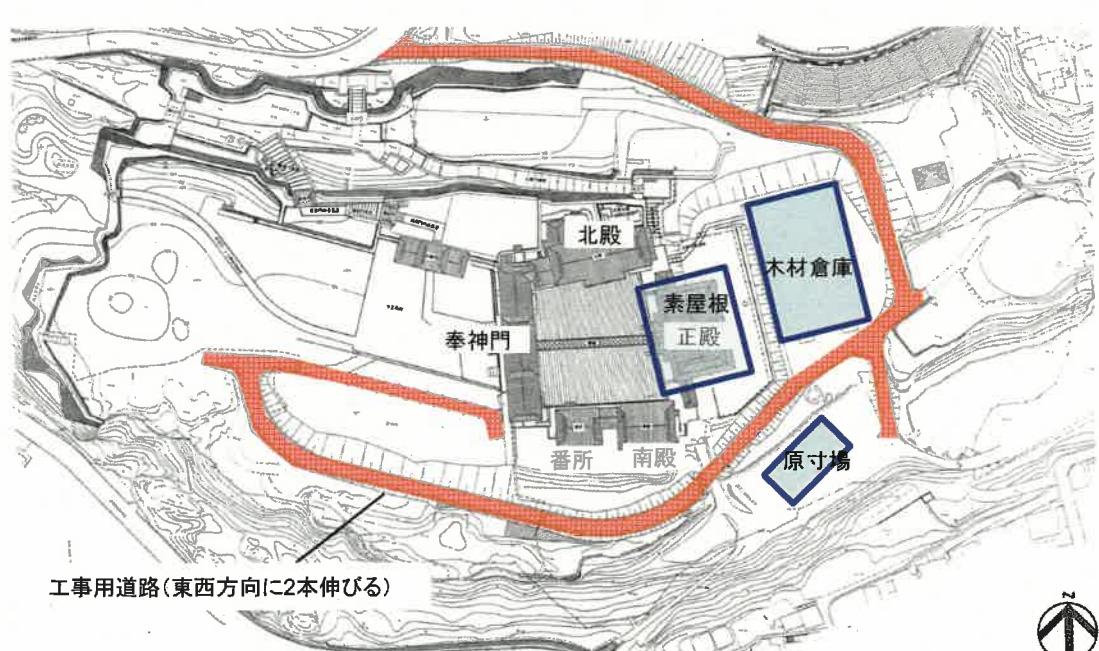
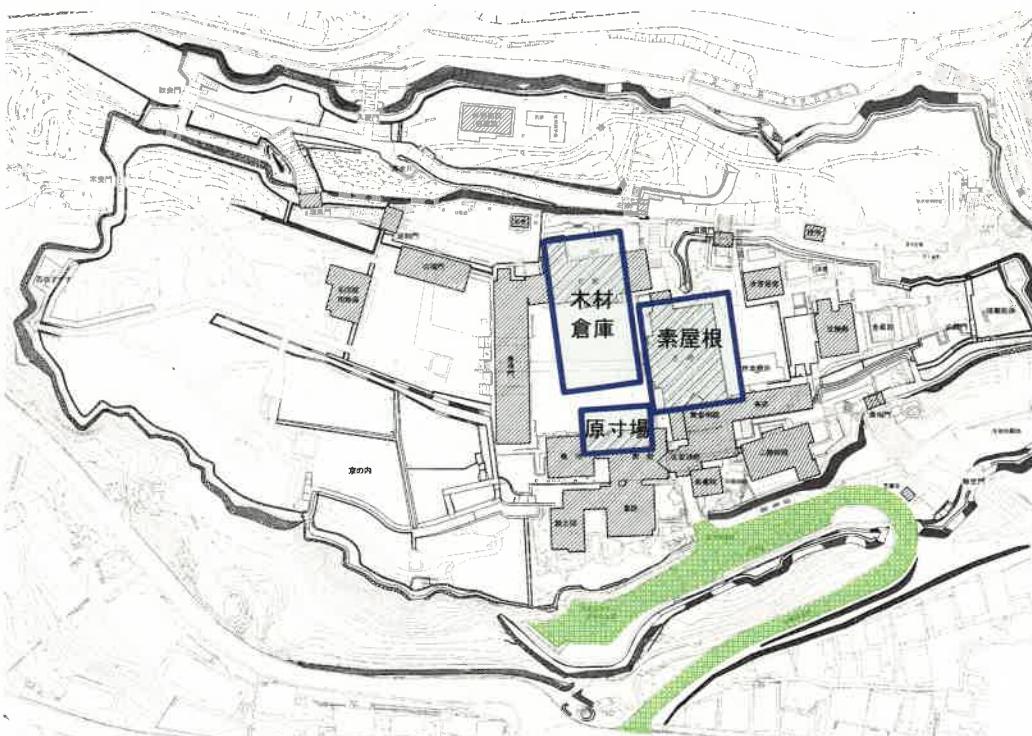
前回復元時

- ・前回の復元時は、周辺が空き地であり、仮設建物の設置場所が確保できるとともに、支障物が少なく、施工が比較的容易であった。
- ・現在、城壁や既存施設等の存在により当時と施工条件が異なり、作業ヤードや工事用道路等の確保が課題。

- 仮設建物
- 工事用道路
- 管理用道路

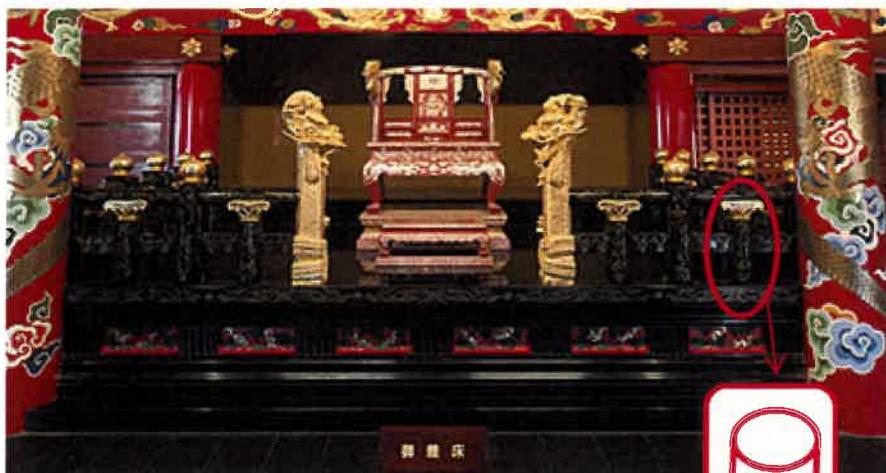
前回の復元

前回の復元では、「寸法記」に「蘭干柱」（らんかんばしら）は幅七寸、厚さ四寸と記述されていたことと「沖縄文化の遺宝」（鎌倉芳太郎著）に掲載された高欄の一部を写した写真を踏まえ、木造部会を開催して楕円形に決定した。

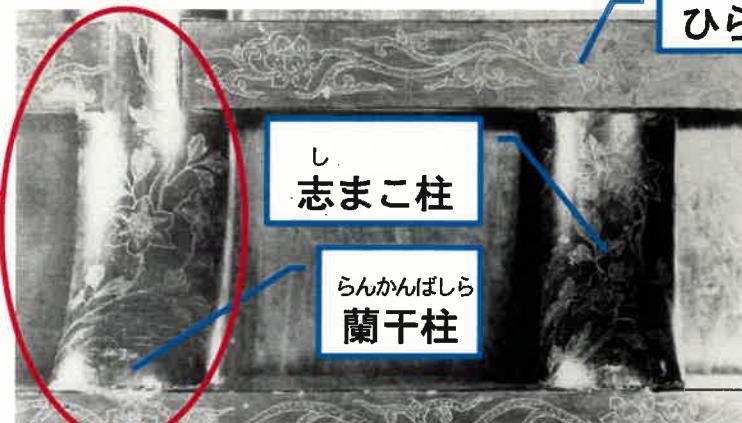
2階御差床高欄の一部と想定される写真  
(沖縄県立芸術大学所蔵)

- 前回の復元後に御差床高欄の一部と想定される新たな写真を発見。
- 「志まこ柱」と「蘭干柱」の根元は楕円形、その上部は同心円の丸形に見える。⇒沓形（くつがた）
- 今後は、発見された古写真の詳細な分析の再検討が必要。

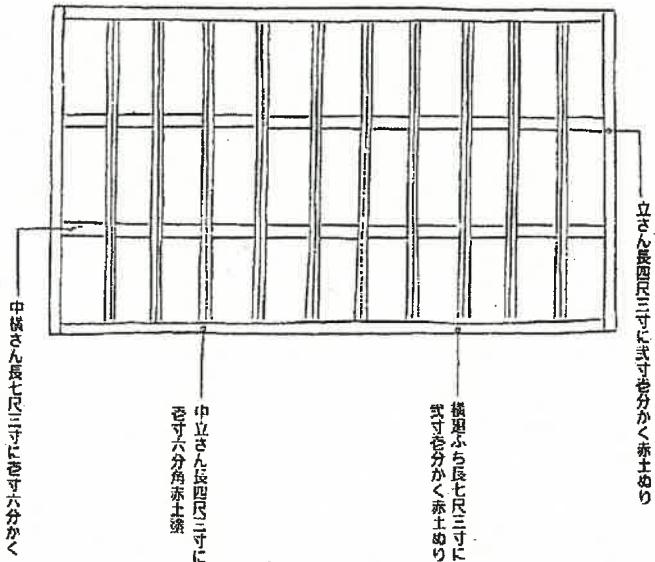
二階連子之図「寸法記」

- ・塗装の種類・色調は、「寸法記」の記述を基に、また禅宗様建築の類似事例を参考として各部位の塗装種類を決定。
- ・「寸法記」に記述がある二階連子の赤土塗りを踏襲。

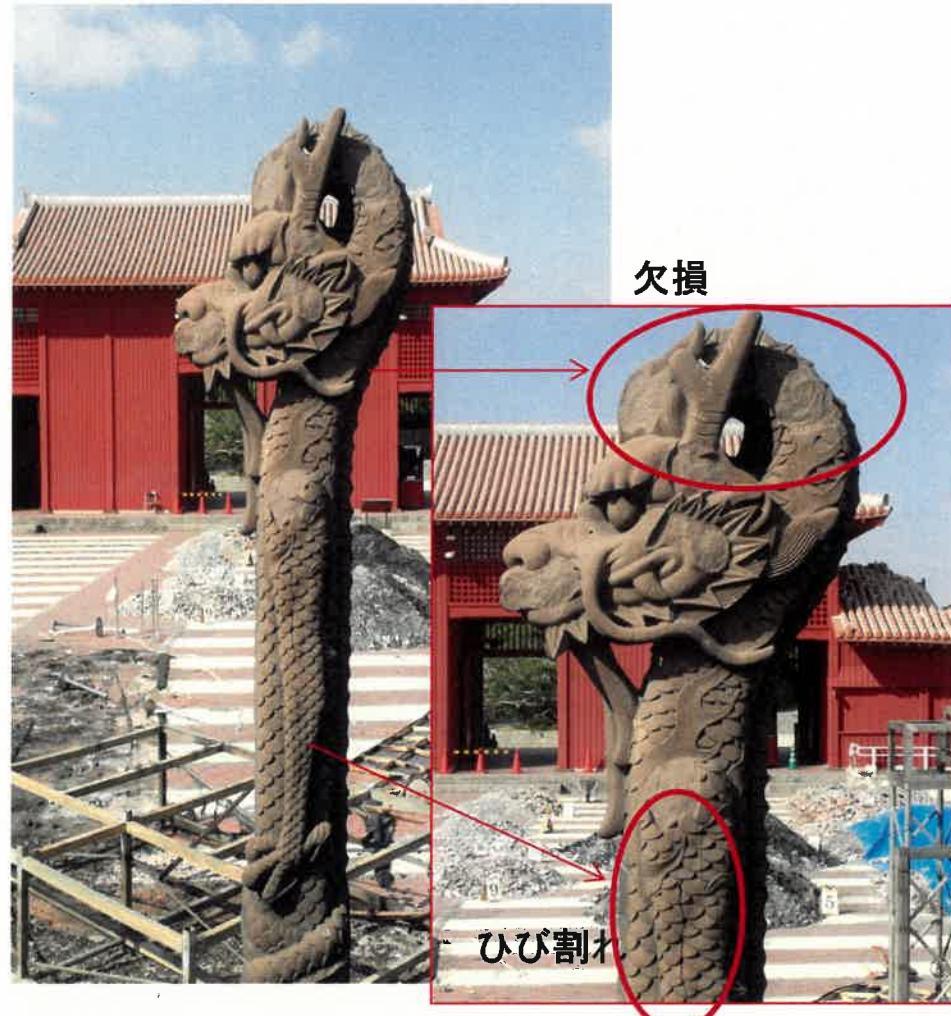
火災後の大龍柱の状況

大龍柱(一対)は、火災の熱などによるひび割れや、衝撃による欠損が確認された。

また、被災から約2ヶ月経過した現在では、ひび割れの大きな拡幅は見られないが、雨水の進入や風による振動等によって内部のひび割れが進んでいる可能性も考えられる。

- ・現状保持のため、補強バンドやビニール等を使用。

- ・大龍柱の梱包、移動、移動場所の選定(例:下之御庭等)を要する。

- ・文化財保存技術者による補修。
- ・補修中及び補修後の公開について検討。
