国営沖縄記念公園 首里城正殿の供用開始日について

沖縄総合事務局では、国営沖縄記念公園首里城地区（首里城公園）において、令和元年10月31日未明に焼失した首里城の復元に取り組んでいます。

「首里城復元に向けた技術検討委員会」での検討を踏まえた正殿の復元概要

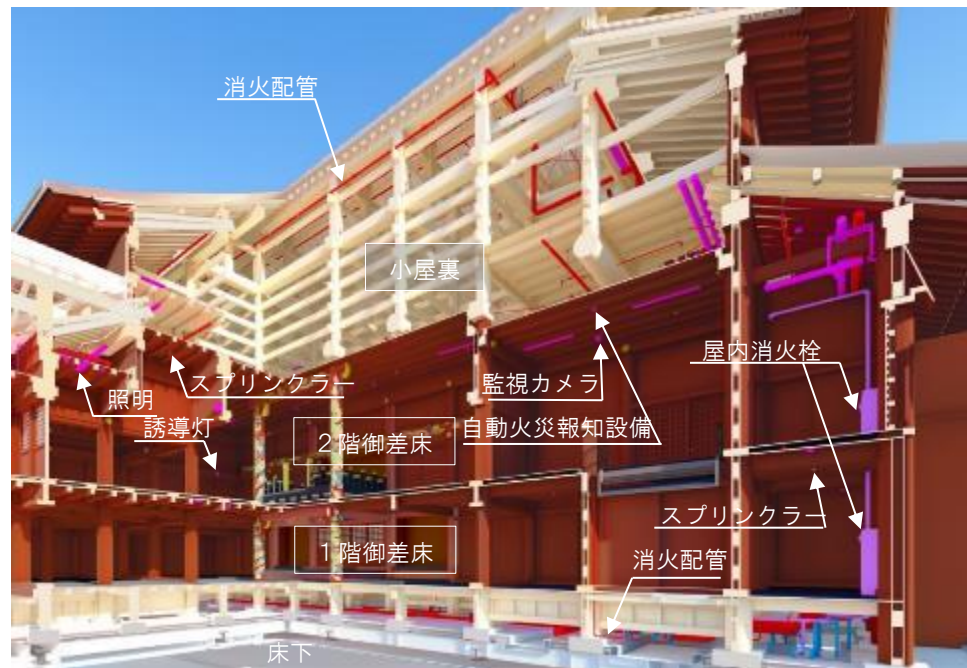
(主な防災・防火設備)

- ・ 火災感知器と連動し、自動回転して火災を映す監視カメラ
- ・ 誤作動防止機能付のスプリンクラー
- ・ 消火用の水を城郭内に送る連結送水管
- ・ 1人でも使える易操作性の屋内消火栓
- ・ 煙の濃度に合わせ感知できるアナログ式煙感知器 等

正殿内部の主な防災・防火設備

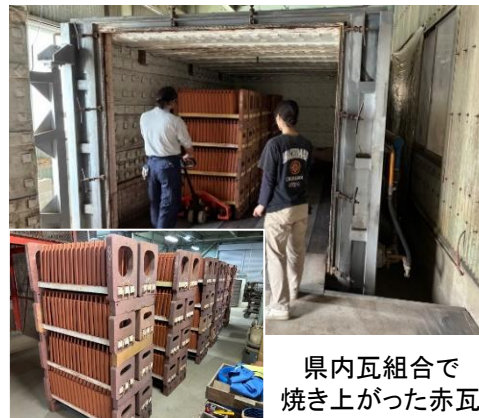
県内瓦組合で
焼き上がった赤瓦

- ・ 構造材は国産ヒノキを原則とし、一部にイヌマキ、オキナワウラジロガシを使用。台湾産ベニヒを彫刻材に使用。
- ・ 赤瓦には、沖縄本島産の材料を使用するほか、一部に正殿の破損瓦を粉碎（シャモット）して再利用。
- ・ 彩色・彫刻は、塗装材に久志間切弁柄や久米赤土、石彫刻に細粒砂岩をはじめとした県産の材料を活用。

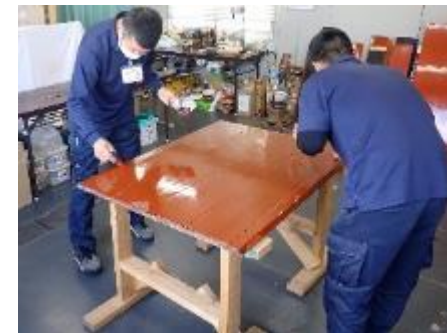
久志間切弁柄
(試し塗りの様子)

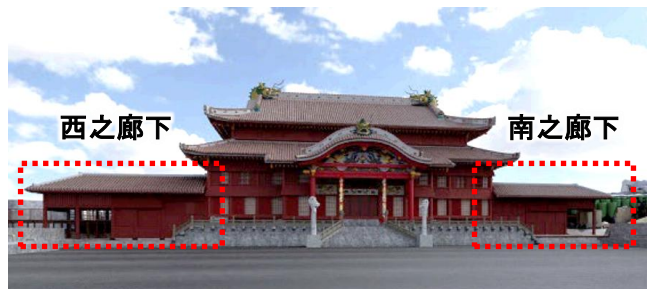
両廊下(西之廊下、南之廊下)の完成イメージ

- 正殿本体は、令和7年7月には外観が完成。令和8年度は、引き続き内部の塗装・彩色、彫刻類の設置を進めるとともに、両廊下、仮設階段棟の整備、正殿廻りの送水管等の防火対策工事を実施。令和8年11月22日に正殿復元の完成式を開催し、11月23日より正殿を供用開始予定。
- 令和8年5月に復元が進む正殿の様子を展望できる高台見学デッキを設置する等、引き続き「見せる復興」の取組を推進。
- 正殿完成後に整備予定の北殿の実施設計を推進。

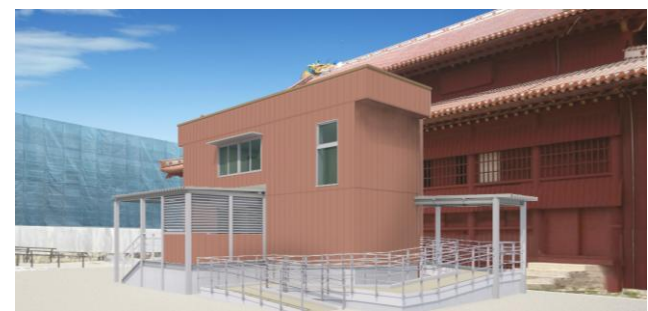
仮設階段棟の完成イメージ
