# 第1章 首里城の歴史と公園整備の経緯

## 1. 琉球王国と首里城の歴史

## ■首里城の復元・整備

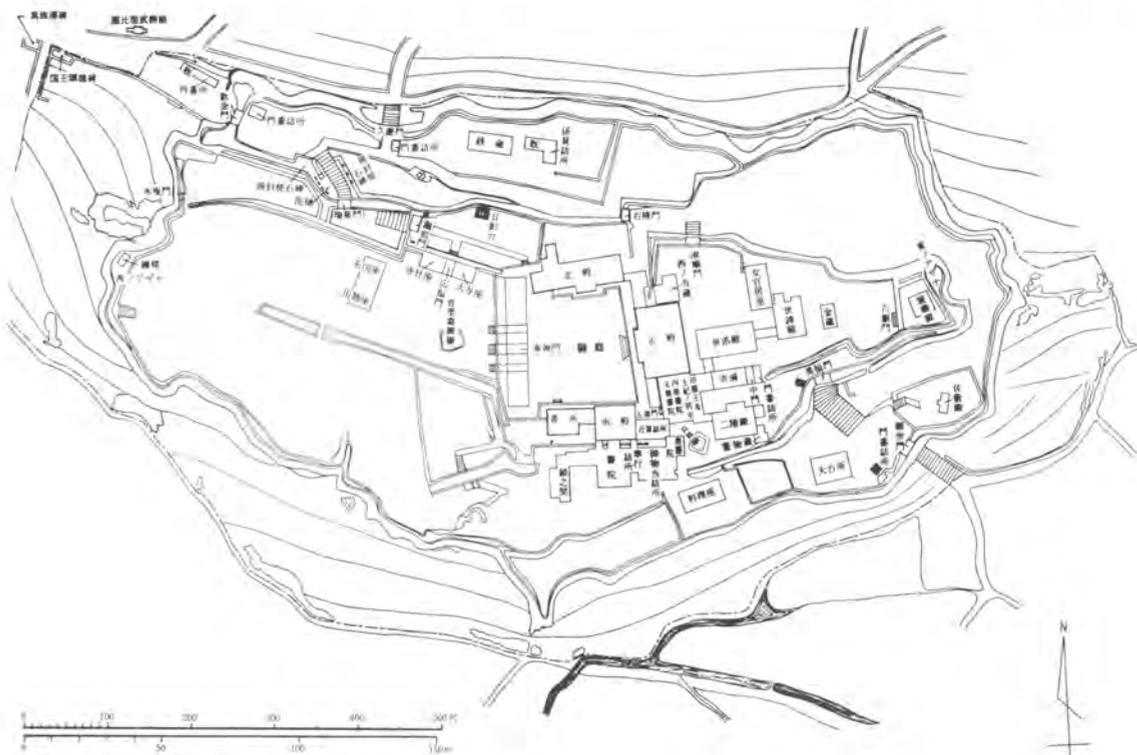
旧首里城殿舎復原配置図 『琉球建築』田辺 泰（一部加筆）

首里城は平山城で、大まかに二重の城郭で構成されている。内側の城郭は城の創建に関わるエリアで、ここにほとんどの建物が配置されている。外側の城郭は尚真王代と次の尚清王代に築かれた。首里城はこの時期にほぼ全容が整ったと考えられている。戦前に作製された配置図などによると、城の規模は東西約400m、南北約200m、面積は約4.7haとなっている。

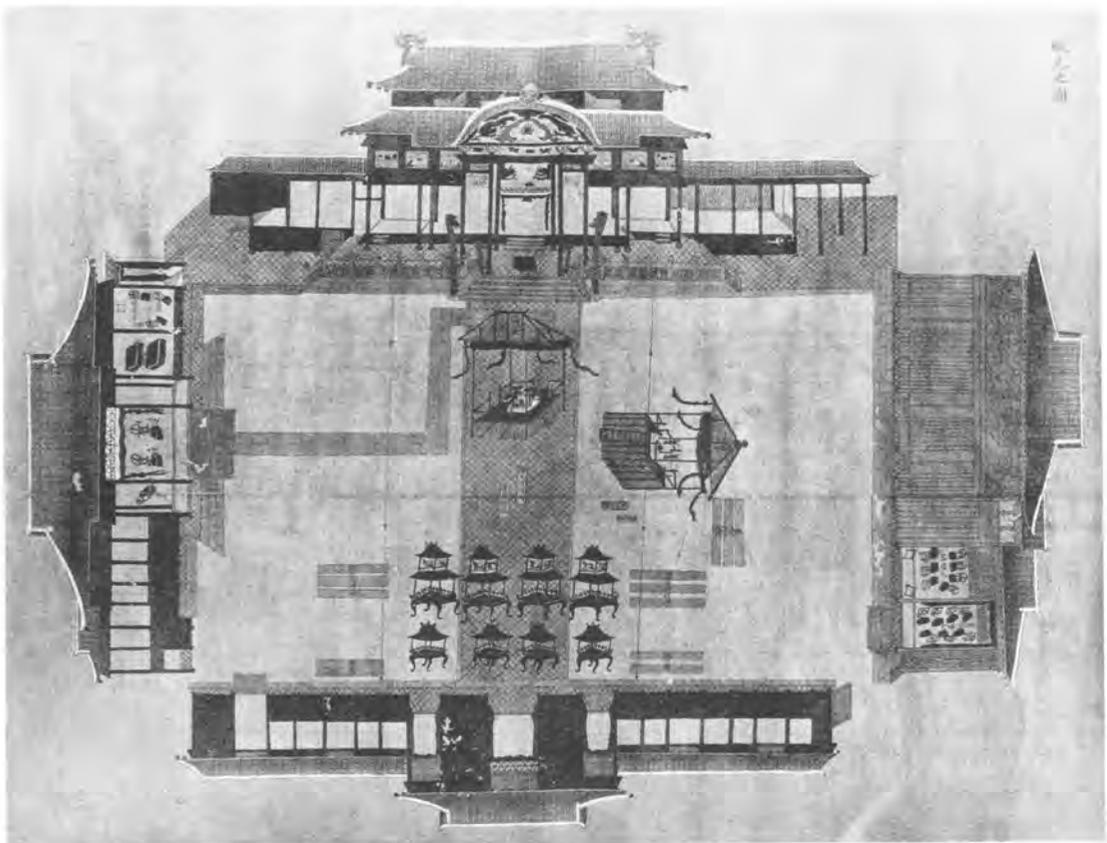
首里城 正殿前城元設営絵図 『沖縄文化の遺宝』鎌倉芳太郎

奉神門から正殿に延びる「<sup>うきみち</sup>浮道」は、国王や特別な人しか通れない神聖な道であった。さらに、御庭に带状に敷かれた碑は、式典の際の諸官の並びや道具類の配置も示すものであった。

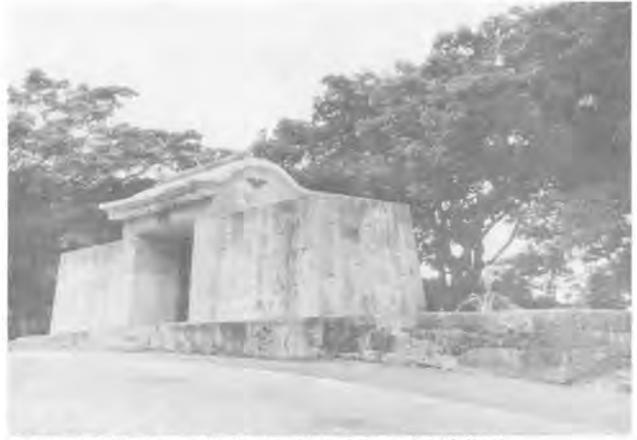
園比屋武御嶽石門 昭和32年復旧修理（昭和61年保存修理）

1957年（昭和32）3月に園比屋武御嶽石門ソノヒエンウツタキが復旧修理された。前年の1956年（昭和31）には守礼門復元期成会が発足し、各界、各層からの寄付金、さらに当時の琉球政府や那覇市の補助金を得て、1958年（昭和33）10月に守礼門が復元された。この門はいわば首里城の顔であり、象徴的な建物であった為、当時はかなり注目を集めた復元事業であった。

1986年（昭和61）には、地盤沈下で亀裂が生じていた園比屋武御嶽石門の保存修理工事が完了した。

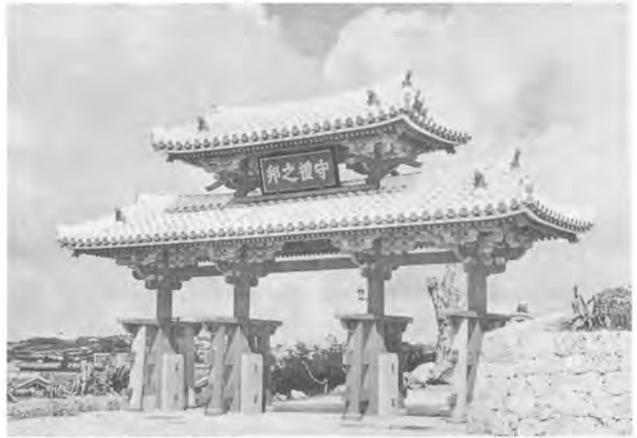
守礼門正面 昭和33年復元

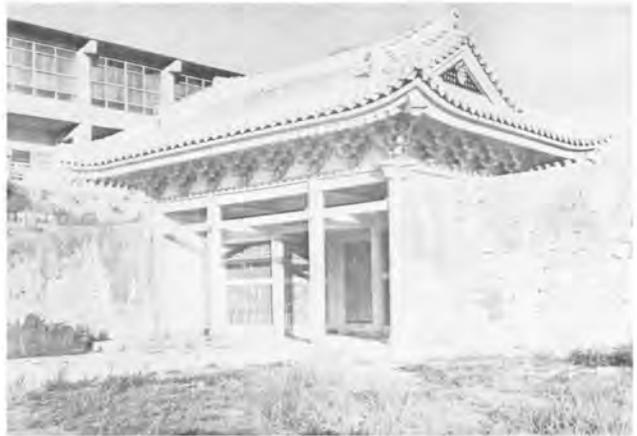
円覚寺総門 昭和43年復元

1968年（昭和43）6月にはその放生橋の手前にあった総門も復元され、1494年に創建されて大伽藍を形成していた円覚寺の一部が蘇った。同年8月、弁財天堂べんさいてんどうも復元された。円覚寺総門と弁財天堂は、古写真や残存古材などから往時の形態・規模を究明し、復元にこぎつけている。

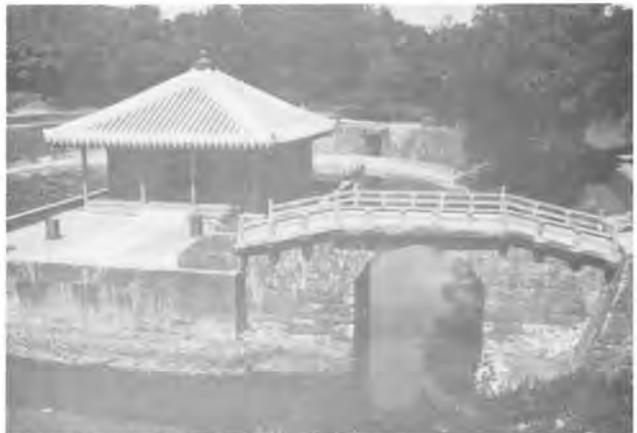
弁財天堂と天女橋 昭和43年、44年復元・修理

1969年（昭和44）3月には、その弁財天堂の建つ中島に架かる天女橋（石造）の修理も完了した。さらに、1977年（昭和52）9月には、歴代国王の陵墓である玉御殿タマウドワン（玉陵）が復元修理された。工事中には墓室の本格的な調査も行われ、貴重な学術資料も得られた。

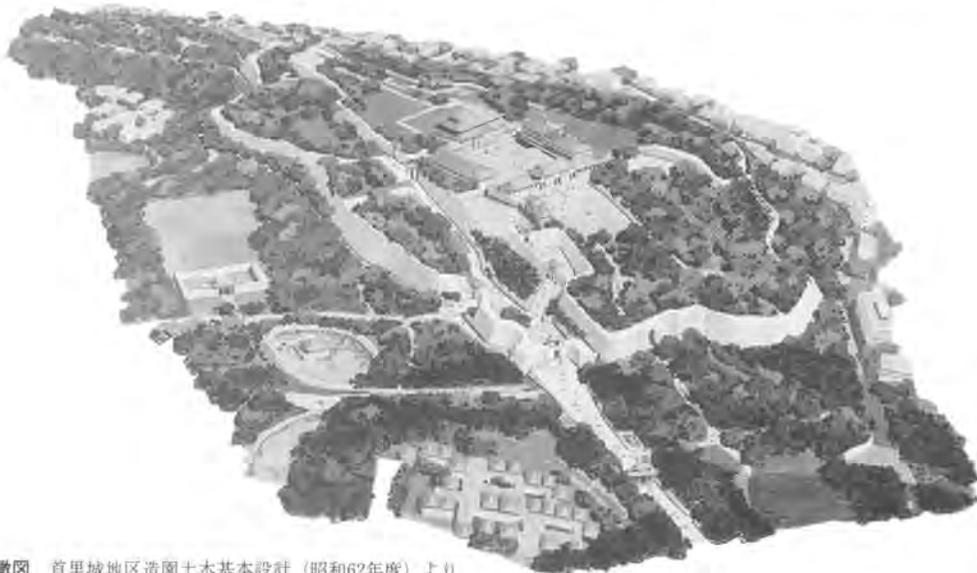
首里城公園鳥瞰図 首里城地区造園土木基本設計 (昭和62年度) より

「国営沖縄記念公園首里城地区基本計画」を受けて、造園土木の基本設計として、実施設計に向けての諸条件の整理を行った。さらに、城郭基盤造成、歴史的風致景観、園路・広場、城郭（石積）・石造建造物、休養・便益・管理施設、供給処理施設などについて具体的な検討を行った。

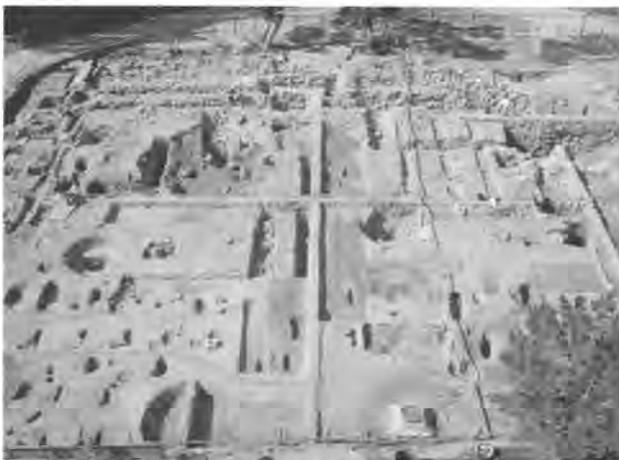
正殿の遺構 背面より俯瞰する (昭和62年撮影)

初年度は、主に正殿跡四隅の位置確認調査が行われ、多くの成果が得られた。正面石階段や基壇石積はもちろん、かなり以前の古い基壇が確認され、さらに瓦や石高欄などの遺物も多数出土した。

昭和61年度になると発掘調査はさらに本格化して、広く深い範囲で調査が行われた。遺構の重なりや数列の基壇跡が見つかったことなどから、正殿が数度にわたり建替えられたことが立証された。さらに大和系・明式系瓦や高麗瓦、陶磁器、石彫刻、金具類などが出土した。これらの調査により正殿の正確な位置が確認された。

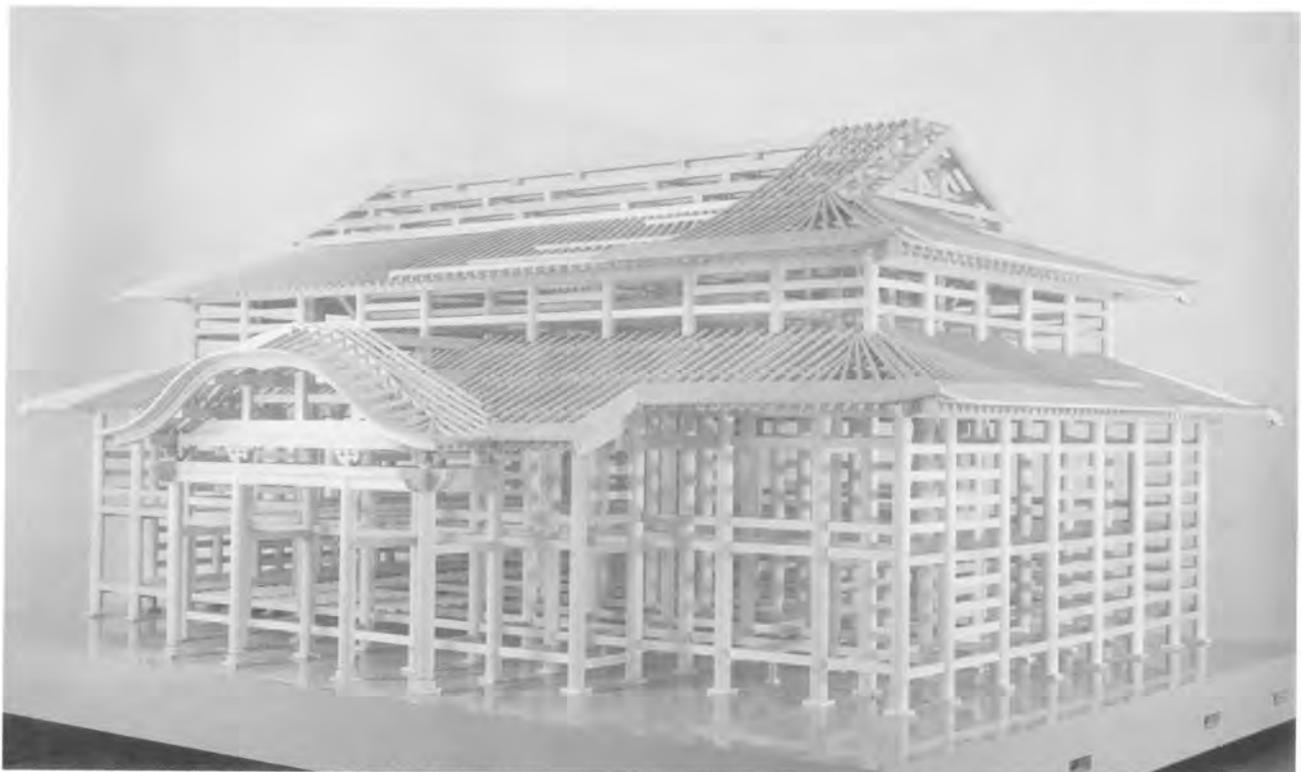
首里城正殿構造模型 首里城正殿予備設計 (昭和62年度) より

彫刻類では、大龍柱の形態究明のため、縮尺1/5の石膏復元像を製作した。さらに、正殿の構造を確認する目的で、タイワンヒノキによる縮尺1/10の構造模型も製作した。幅が約3mに及ぶ模型である。
