上江洲安亨<sup>1</sup>

## I. はじめに

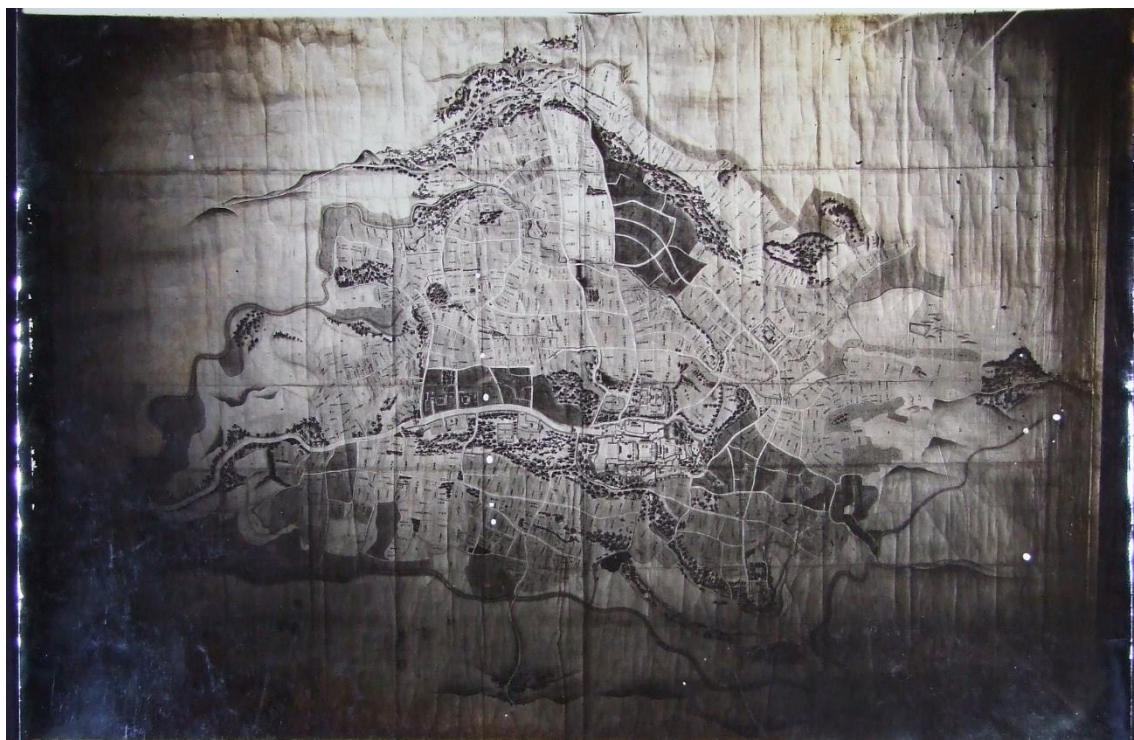
写真 1 「首里古地図」 全体画像写真（沖縄美ら島財団所蔵）  
紙焼写真として残されている。露光不足で絵図周囲の画像は不鮮明となっている。

森古地図は 3 枚の撮影範囲が異なる写真で画像が残されており、写真 1 は、ほぼ地図全体を撮影した画像となっている。地図の北側と西側は、県図古地図（参考 1）と同じ部分まで撮影されている。東側と南側がやや途切れ撮影しきれていない。全体を撮影しようとした結果、左右（東西）、下部（南）は露光不足で画像が明確ではない。しかし町方の村屋敷図の記述が判別でき、首里古地図系統の地図であることが分かる。

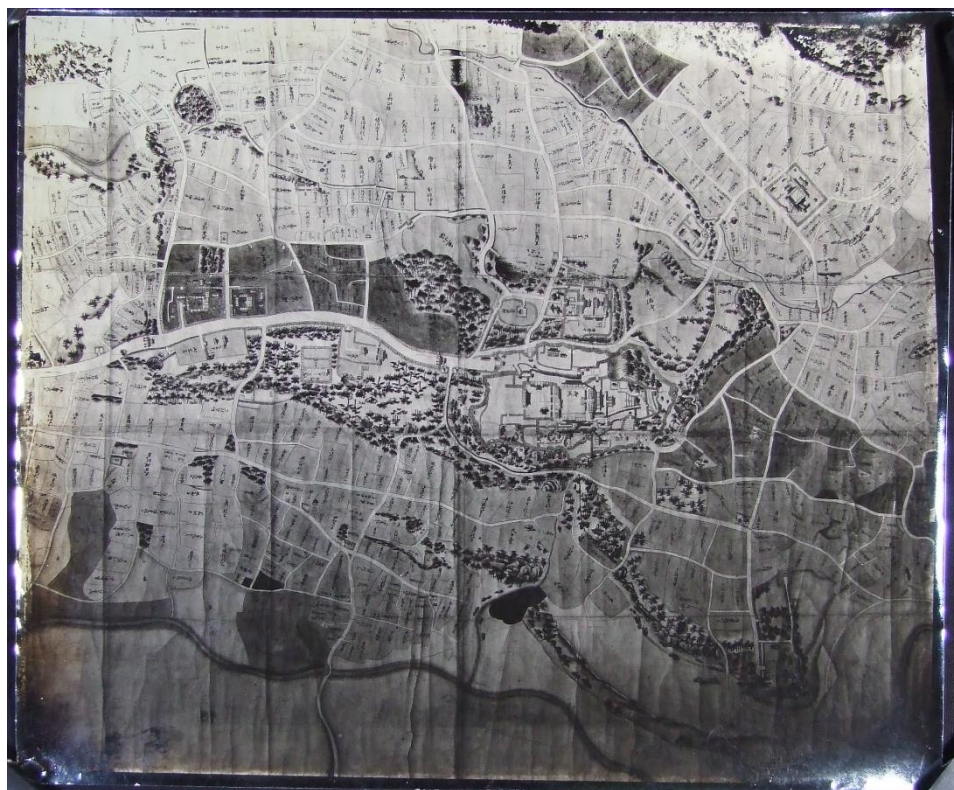
写真 2 「首里古地図」 中央部分写真（沖縄美ら島財団所蔵）  
写真 1 を中央部分に絞って撮影して画像。撮影部分を絞っているが、絵図の下半分（南側）は、露光不足となっている。周辺地域が三平等の村屋敷図となっており、県図首里古地図と同系統の絵図であることが分かる。

写真 2 は、地図中央部分を撮影した写真で、首里城及び当蔵村を中心とし、北側は山川村、桃原村、儀保村、赤平村・汀良村、東側は鳥堀村の一部、西側は真和志村から山川村の一部、南側は金城村が撮影されている。金城川以南は途切れている。

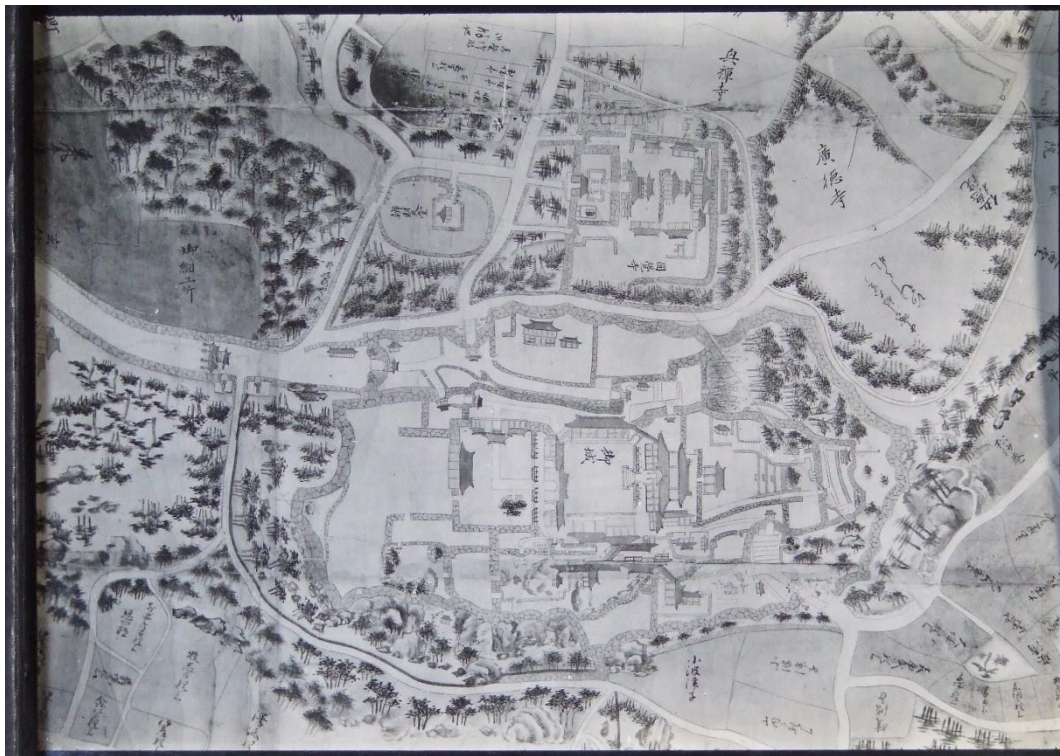
写真 3 「首里古地図」 首里城部分写真（沖縄美ら島財団所蔵）

写真 1 を、さらに首里城周辺に絞って撮影した画像。御庭部分に「御城」の表記があり、唐破風は一間。基壇中央階段は八の字に広がっている。図示された首里城を含めて県図首里古地図と同系統の絵図であることが分かる。

写真 3 は、さらに城郭周辺に絞って撮影しており、首里城及び周辺の円覚寺・弁財天堂・龍潭・守礼門等が写っている。正殿前に「御城」と表記があり、唐破風は一間。基壇中央階段は八の字に広がっている。写真の裏に、おそらく森政三が鉛筆で書いたメモがあり、「首里市古圖（原圖は、約二百五十餘年前ノ圖）モト首里市役所旧蔵 戦災の焼失 この写真は王城の附近だけ」とある。

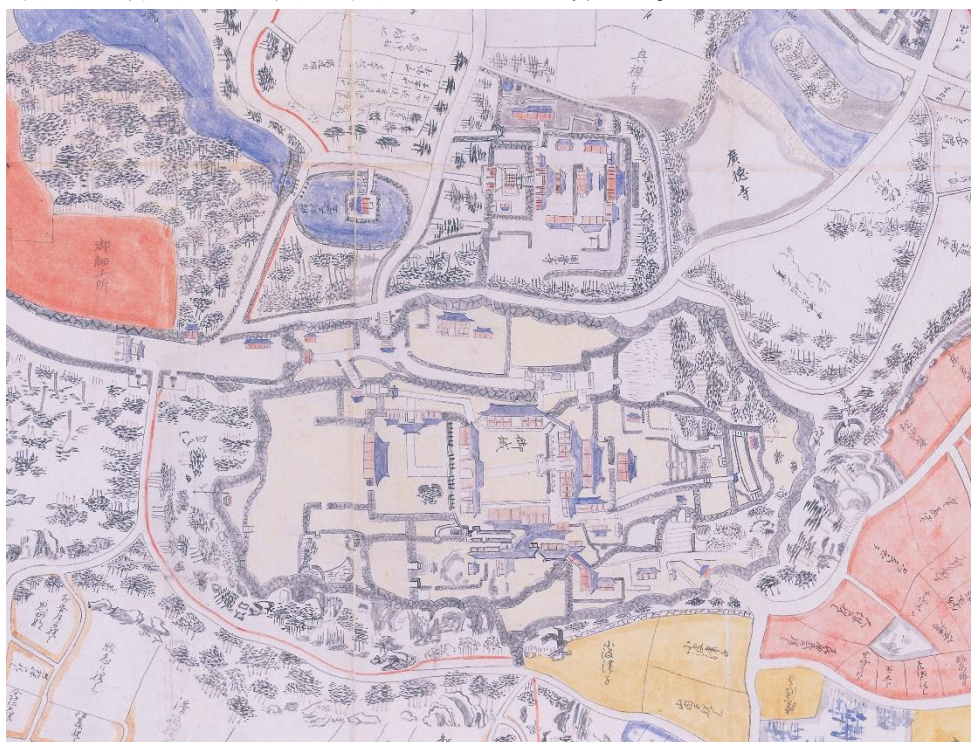
参考 1 「首里古地図」 首里城部分拡大写真

写真 3 と同じ部分を首里古地図から抜粋した。建物の形状や施設等の図示はほぼ同じ。

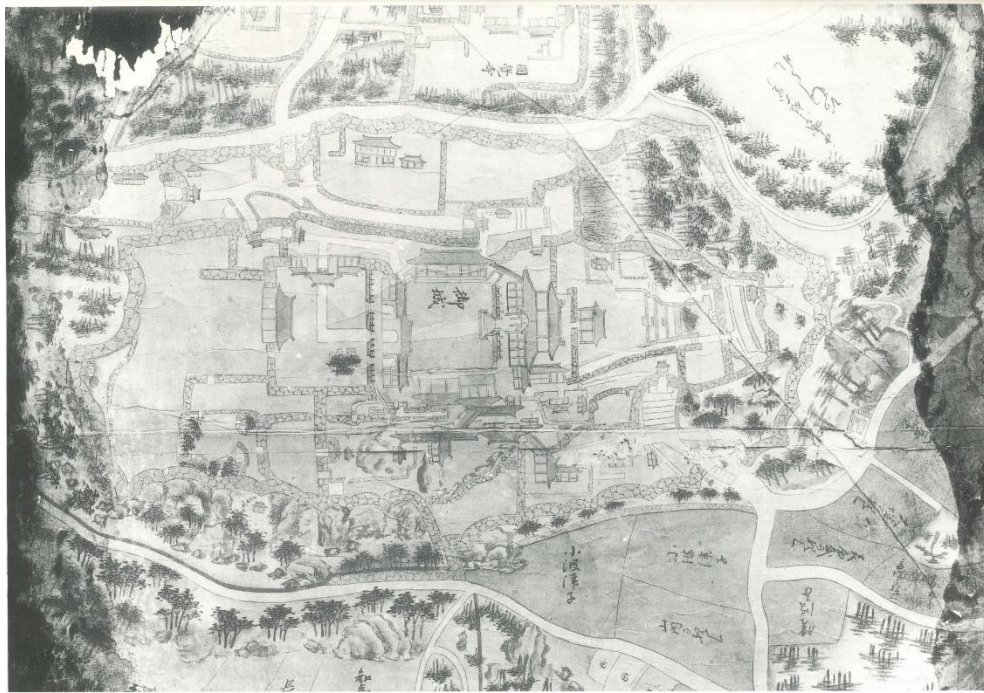
参考 2 鎌倉芳太郎撮影「首里古地図」 首里城部分写真

写真 3 の森古地図と折れ等の劣化部分が同じである。樹木の描写も量し表現があり写真 3 と同様である。撮影時期は相違するが、同じ絵図の画像であると思われる。

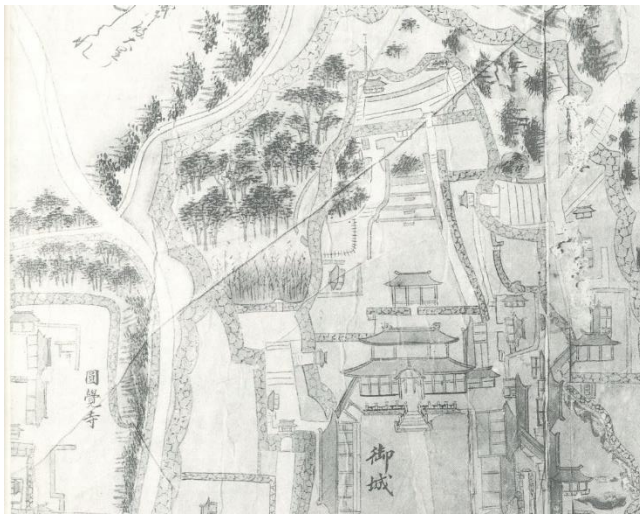
参考 2-1 鎌倉古地図の修理痕

写真 3-3 と同じ個所に斜めに折れが延びている

根拠を挙げると、鎌倉古地図（参考 2-1）と森古地図（写真 3-1）を比較すると、双方とも円覚寺から首里城東（あがり）のアザナへ斜めに折れが延びている。破損部分が同じ絵図を撮影したものと思われる。県図古地図には同じ個所に後世修理痕は無い<sup>6</sup>。

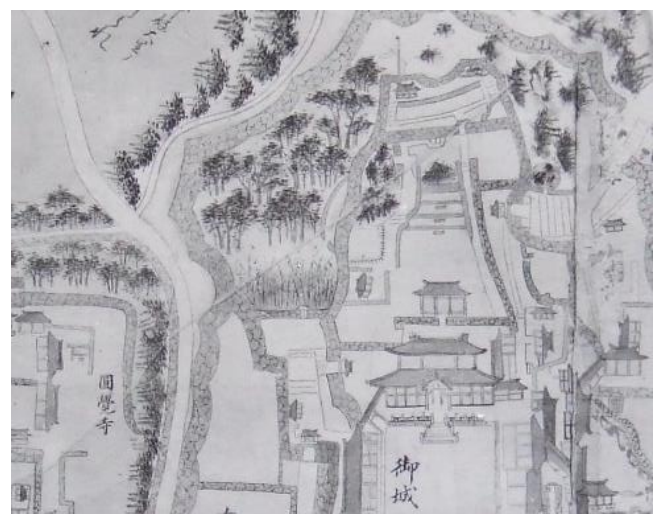
写真 3-1 森古地図の修理痕

円覚寺から首里城東のアザナへ斜めに折れが延びている

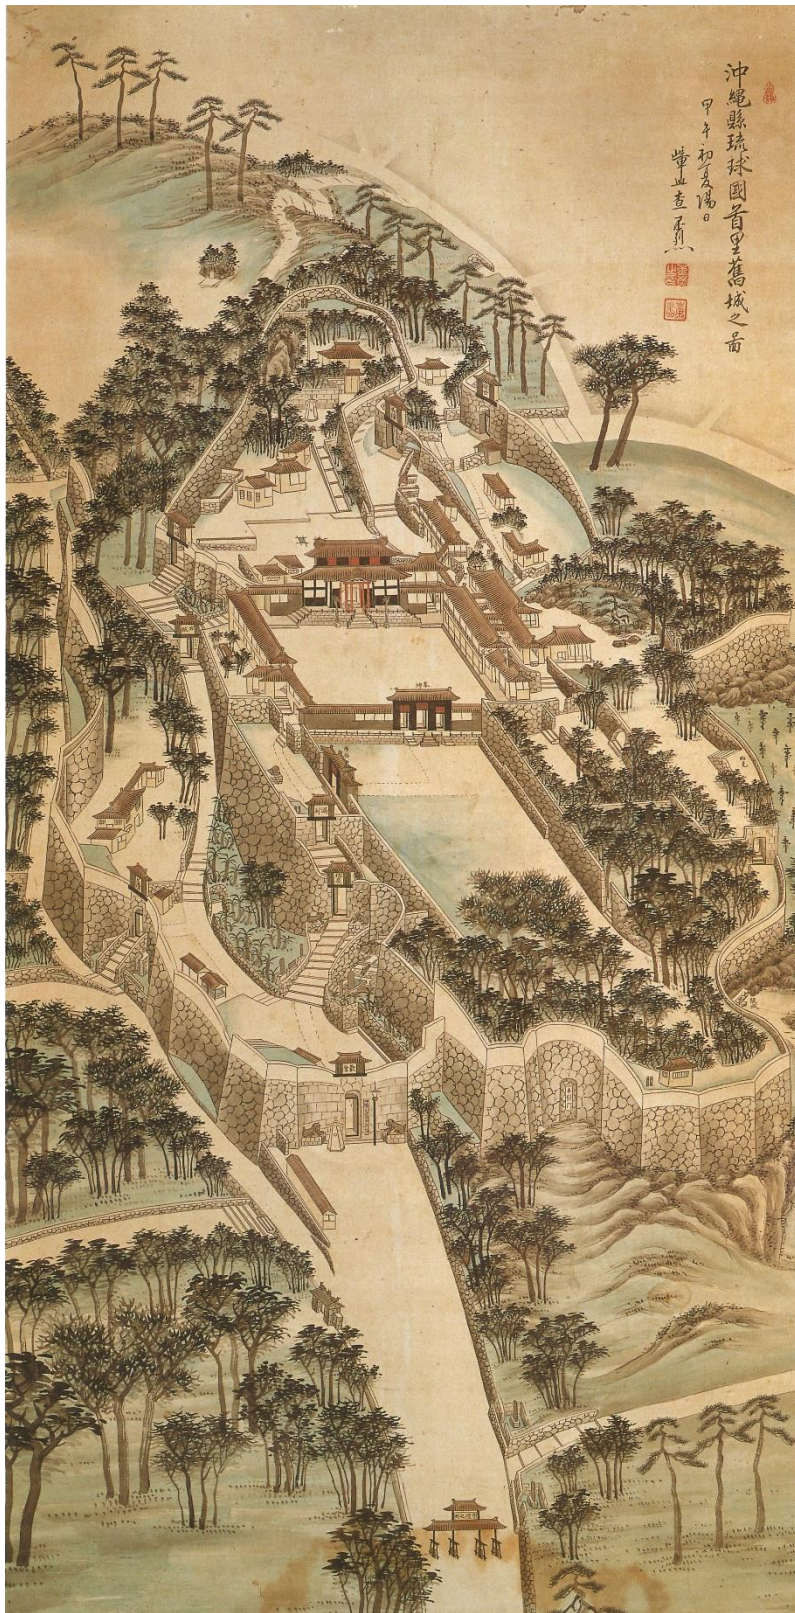
### 参考 3 「首里舊城之圖」

貝摺奉行所の絵師であった查丕烈が描いた首里城跡の鳥瞰図。

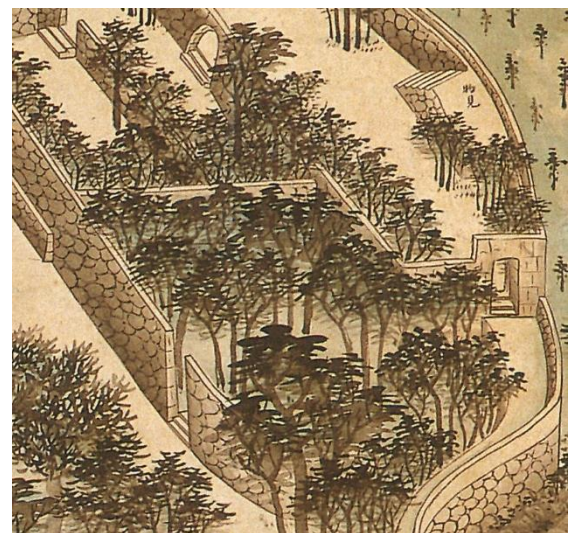
### 参考 3-1

樹木の描写表現について葉の形状は写真 1～3・参考 2 と全く同じではないが、暈しを入れる描写は類似している。この描写表現は写真 4 にも見受けられる。

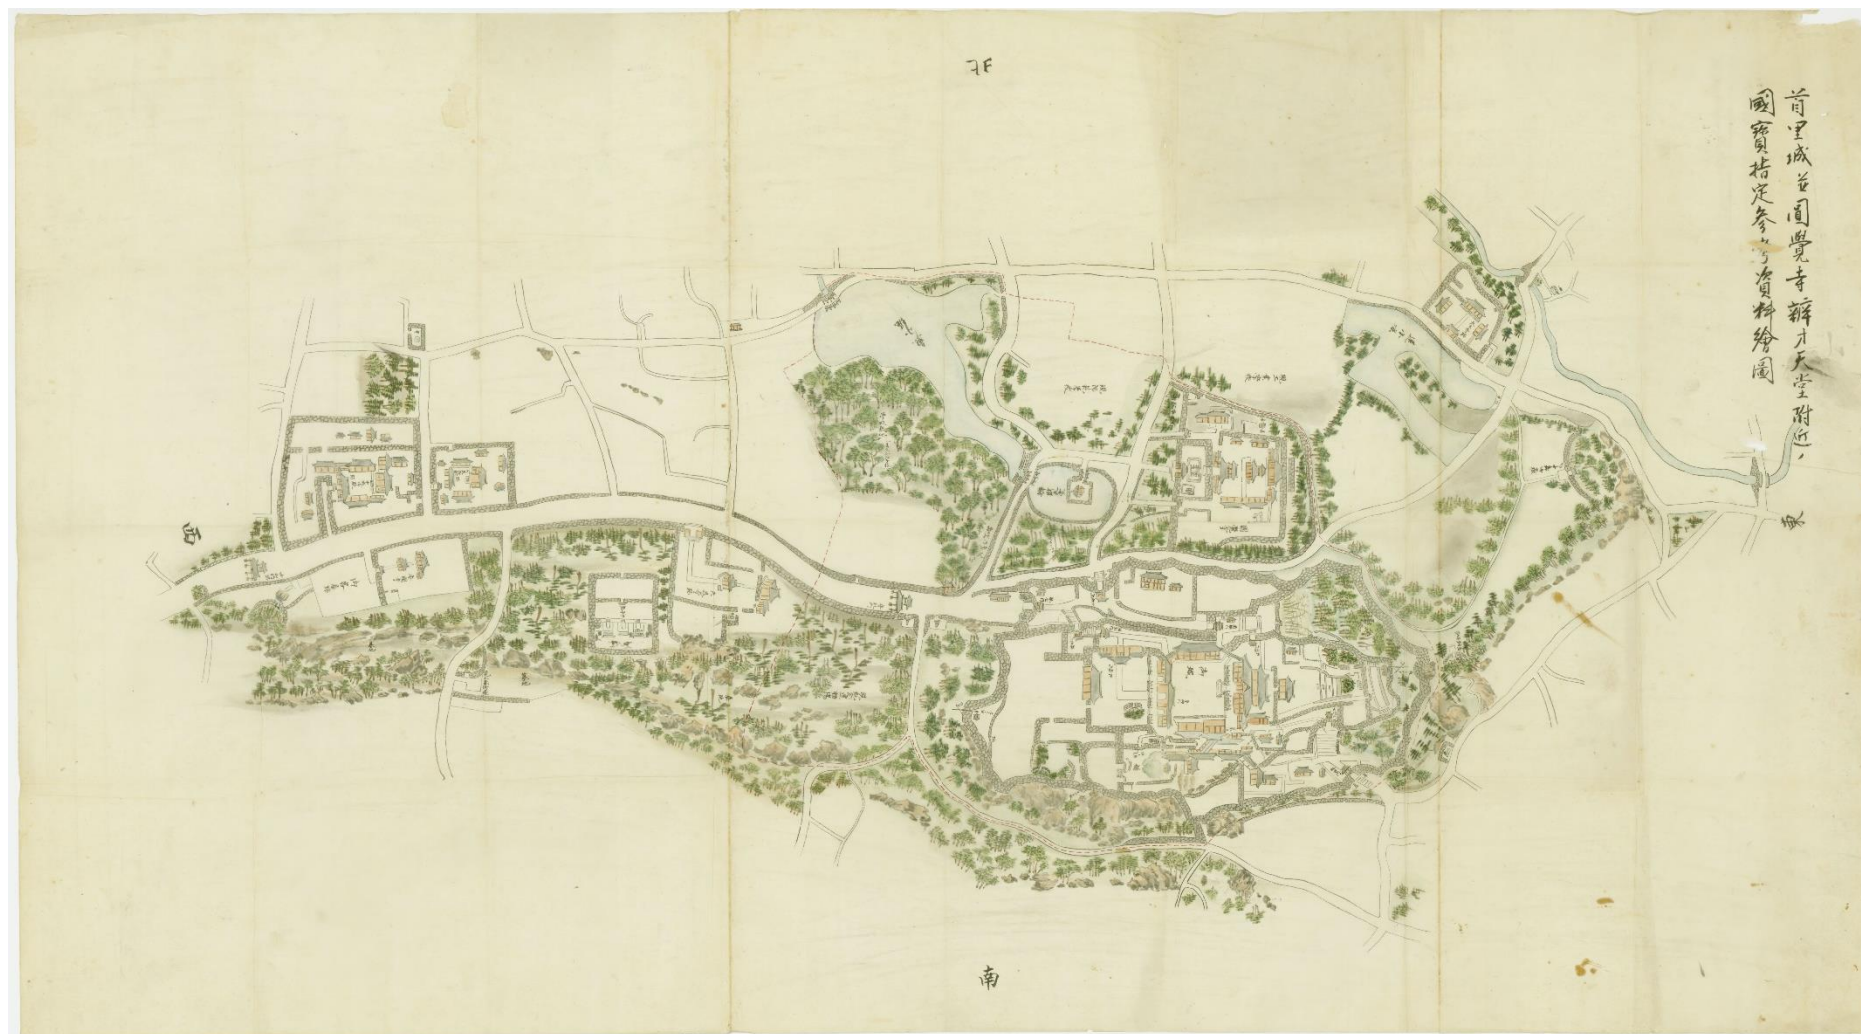
写真4 「首里城並圓覺寺辯才天堂附近ノ國寶指定参考資料繪圖」（沖縄美ら島財団所蔵）

森政三コレクション中にある首里城及び周辺施設の絵図。「國寶指定参考資料」とあり、円覺寺等が国宝指定された1933年（昭和8）以後に作成されたものと思われる。首里城正殿含めた王府の重要施設の表記は首里古地図を踏襲している。按司・士族を含めた屋敷図の表記は省略されている。

写真 4 が、図面として残される「首里城並圓覺寺辯才天堂附近ノ國寶指定参考資料繪圖」（国宝参考古地図）である。彩色されており、森古地図の写真 3 に近い範囲で表記されている。標題の通り、国宝となった首里城跡（城郭内の歓会門・瑞泉門・白銀門含む）、守礼門、園比屋武御嶽石門が含まれた範囲を参考資料として当時の文化財行政の業務上、必要としたために既存の首里古地図を活用して作製された地図なのであろう。国宝となった史跡の確認のため作製された地図であることから首里古地図にある屋敷図部分の表記は省略されたと思われる。また絵図の描写は首里古地図を踏襲しているが、弁財天堂の北側が「現師範学校」、円覺寺の北側が「現工業学校」、天界寺の境内の樹林部分に「現記念運動場」と図示はせず、文字表記だけで近代の情報を示している。

作製時期は「附近ノ國寶」とあることから、歓会門・瑞泉門・守礼門・円覺寺・園比屋武御嶽石門が国宝指定された 1933 年（昭和 8）以後、森政三が来沖した 1936 年（昭和 11）頃までではないかと思われる。これも国宝の保存修理事業等での必要性から森政三来沖前には作製された可能性はあると思われる。国宝参考古地図は、首里古地図の模写が目的ではなく、首里古地図をベースに首里城跡を含めた国宝史跡の確認のために作製されたものと思われるが、地図として表記された部分は鎌倉・森古地図や、県図古地図とほぼ同じで、正確に模写されているといえる。ただ樹木の描写は葉を描いた後に暈し表現が用いられており、県図古地図と相違し、鎌倉・森古地図と類似している。これは国宝参考古地図が、1910 年に模写された県図古地図ではなく、先述の通り、戦前の首里市役所の首里古地図を撮影した可能性の高い鎌倉・森古地図もしくは、同じ系統の模写本を基にしたものであったからであろう。青写真が作製されているのは、国宝参考古地図を基に国宝指定及び修理の関係者に

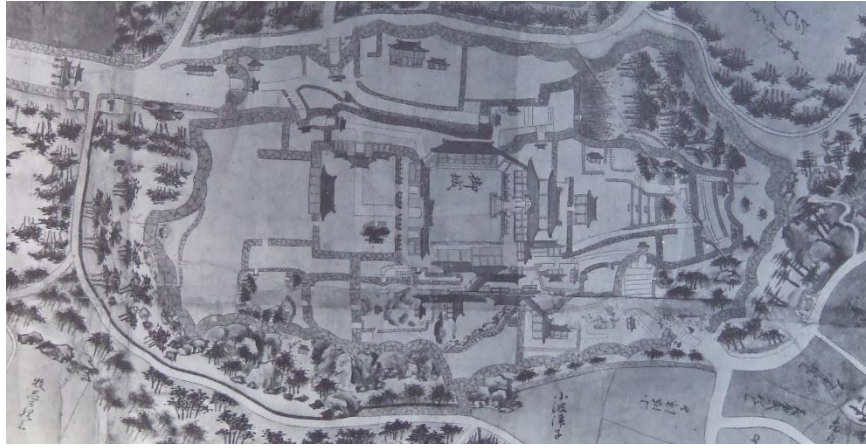
写真 3-2 森古地図首里城城郭内画像

県図古地図と建物の形状はほぼ同じ。樹木の描写表現がやや違っている。絵図の折れ、修理痕は鎌倉古地図と同じに写っており、県図古地図とは相違する。

他の部分も比較すると、森古地図の首里城城郭内画像（写真 3-2）の絵図の折れや、修理痕が県図古絵図（参考 1-1）と相違している。森古地図は、修理の折れ跡が円覚寺境内から

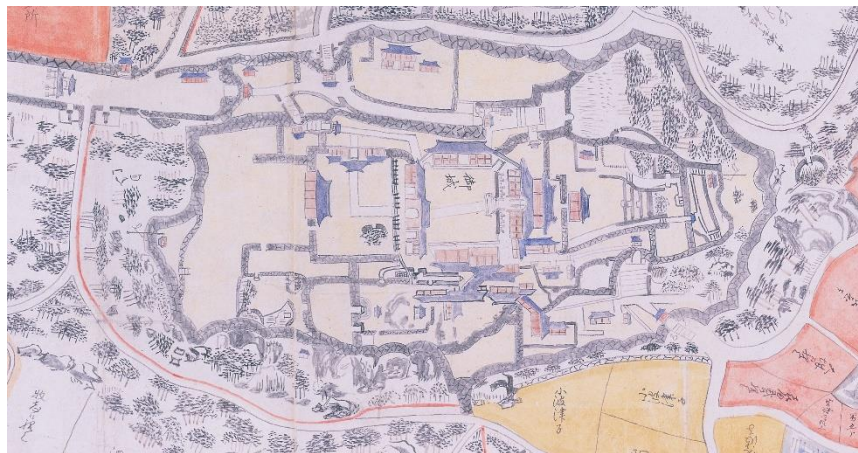
参考 1-1 県図古地図首里城城郭内画像

写真 3-2 には、京の内・書院の東西（地図横側）に修理痕があるが、参考 1-1 にはない。逆に参考 1-1 は系図座・用物座西側に南北（地図縦側）に修理痕があるが、写真 3-2 にはない。

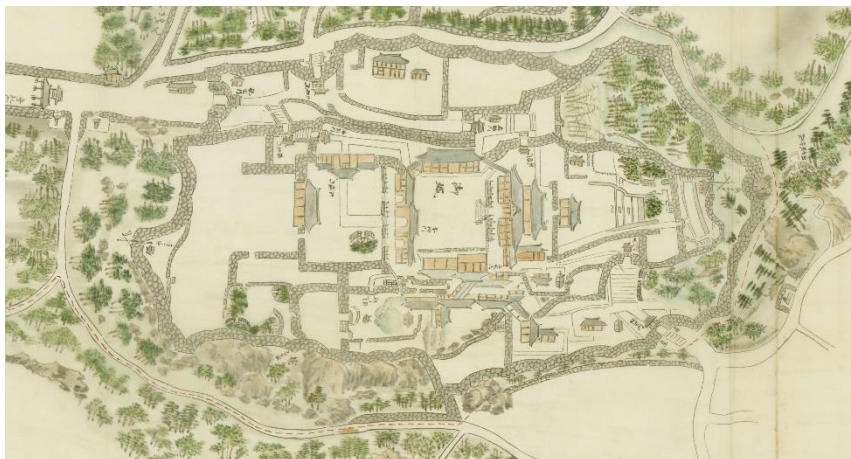
写真 4-1 国宝参考古地図

県図古地図・森古地図と建物の形状はほぼ同じ。樹木の描写は相違する。城郭内は明治期に既に撤去された首里森御嶽や奉神門等も表記され、おそらく原図を尊重した模写となっている。

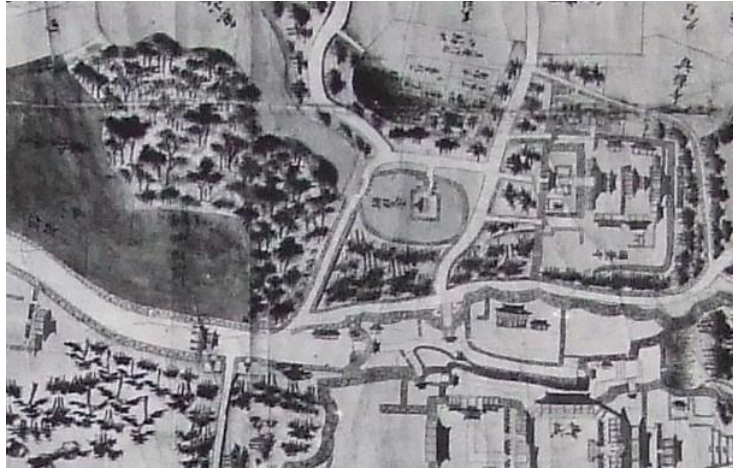
写真 3-3 森古地図円覚寺・弁財天堂・龍潭・ハンタン山部分画像

後世修理の折れ跡が円覚寺境内から外れた位置から東西に走っている。県図古地図とは折れ跡が相違する。弁財天堂北側に汚れがあるが、県図古地図には無い。龍潭西側（ハンタン山）の樹木は葉を描いた後、樹形を暈した描写で県図古地図と相違しているように見える。

外れた絵図上方（北側）に横（東西）に走っており、弁財天堂上方（北側）に汚れがあるように見える（写真 3-3）。県図古地図は、円覚寺境内の中、三門・方丈池・総門を走り（東西）、弁財天堂の天女橋をかすめるように修理痕があり森古地図と相違する。さらに県図古地図は写真 3-3 と同じ場所に汚れは無い（参考 1-2）。

絵図の描写表現でも相違がある。龍潭下方（西側）の樹木群（ハンタン山）の樹木の描写は、森古地図、県図古地図共に、ほぼ同じ数量と配置で描かれているが、森古地図は樹木を描いた後、樹形を量した描写を行っている（写真 3-3）。この量し表現は、鎌倉古地図（参考 2・参考 2-1）にも認められるが、県図古地図の樹木は葉を点描で明確に描き、量し表現が無い（参考 1-2）。このように汚れ、後世の修理痕、樹木表現等の特徴に相違があり、森古地図は、現存する県図古地図とは別の写本の画像であることが分かる。このため森古地図は樹木表現が類似し、修理痕が同じ画像として撮影されている鎌倉古地図と同じ絵図ではないかと考える。県図古地図は、1910 年（明治 43）に東恩納寛淳の依頼により具志氏により模写され、東恩納が所蔵していた<sup>7</sup>。鎌倉芳太郎が首里古地図を撮影したのは 1924～25 年（大正 13～14）と思われる<sup>8</sup>。森古地図が撮影されたのは、森政三が来沖した 1936 年（昭和 11）頃までに撮影されたものと思われる。県図古地図の模写時期とは 20 数年、鎌倉古地図を撮影した時期とは 10 数年後の撮影画像であると思われる。また森は文部省技官であったことから、写真撮影は鎌倉と違い、写真技師に委託撮影させた画像を所有していた可能性もある。森が来沖するさらに前、国宝指定に伴う諸調査で別途写真技師が事前に撮影していたことも考えられる。その場合、鎌倉古地図と森古地図の撮影時期は約 10 年弱しか離れておらず、当時の沖縄県の文化財の保存事業が、首里城正殿や守礼門等のように日本政府頼みであることから、その間に修理が行われた可能性は低い。実際修理に関する記録も残されていない。森古地図は鎌倉古地図と同じ絵図である可能性は高い<sup>9</sup>。鎌倉古地図と森古地図が同じ絵図で、県図古地図が別であった場合、新たに別の検討課題が浮かび上がる。この鎌倉・森古地図は、何時作製されて、戦前どこに所蔵されていたのか。この疑問点の手がかりの一つとして、鎌倉・森古地図の樹木の量し表現ではないかと考える。查丕烈（仲宗根眞補）が 1894 年（明治 27）に描いた「首里舊城之圖」（参考 3）の首里城周辺の樹木の描写表現が鎌倉・森古地図の樹木の量し表現と類似している（参考 3-1）。後述するが王府は絵図を作製する場合、測量技術者だけでなく、貝摺奉行所の絵師も参画させて絵図の精度を担保し、色分け等の表記の工夫を行っていた。貝摺奉行所所属の絵師達は、漆器等の工芸品の図案、献上用

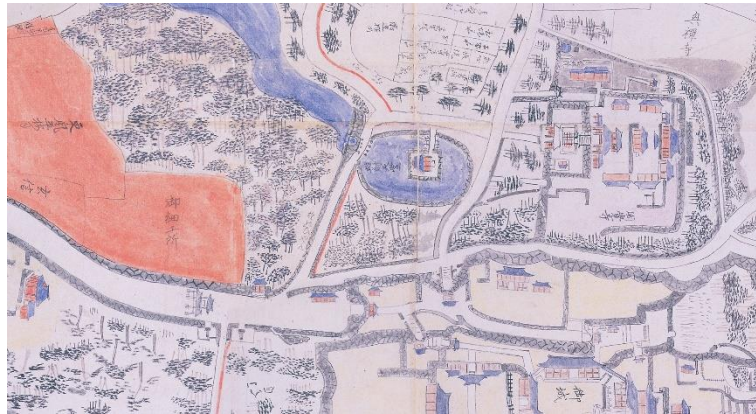
参考 1-2 県図古地図円覚寺・弁財天堂・龍潭・ハンタン山部分画像

後世修理痕が天女橋近くから円覚寺境内中央を東西に走っている。弁財天堂北側に森古地図のような汚れが無い。龍潭西側（ハンタン山）の樹木は葉を点描で明確に描写し暈し表現は無い。

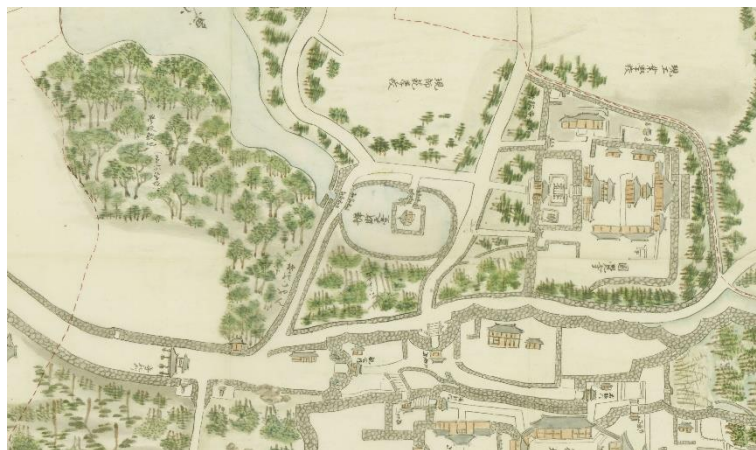
写真 4-2 国宝参考古地図

龍潭西側（ハンタン山）の樹木は葉を点描し、緑色の色材で暈した描写となっている。最も新しい模写と思われる国宝参考古地図と森古地図の描写は類似する。弁財天堂・円覚寺北側に現師範学校・現工業学校とあり、表記は首里古地図を踏襲しているが昭和初期の状況を文字で記録している。

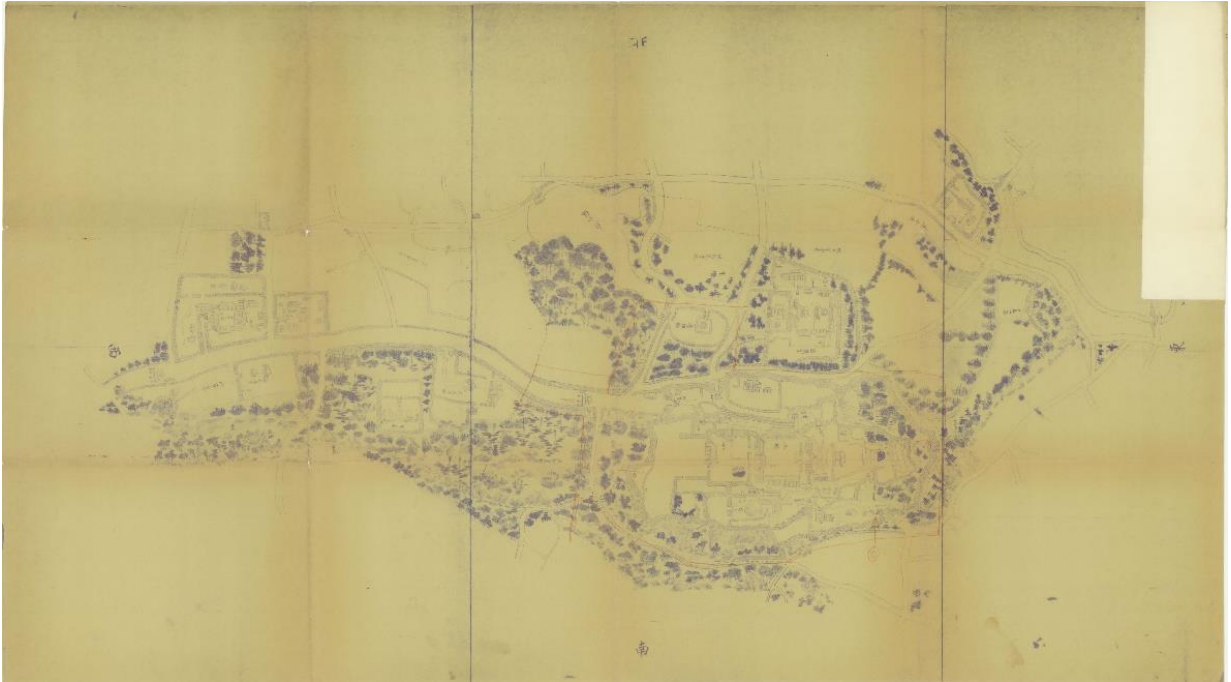
写真 5 「首里城並圓覺寺辯才天堂附近ノ國寶指定参考資料繪圖」の青写真（沖縄美ら島財団所蔵）  
写真 4 の国宝参考古地図を複写した図面。

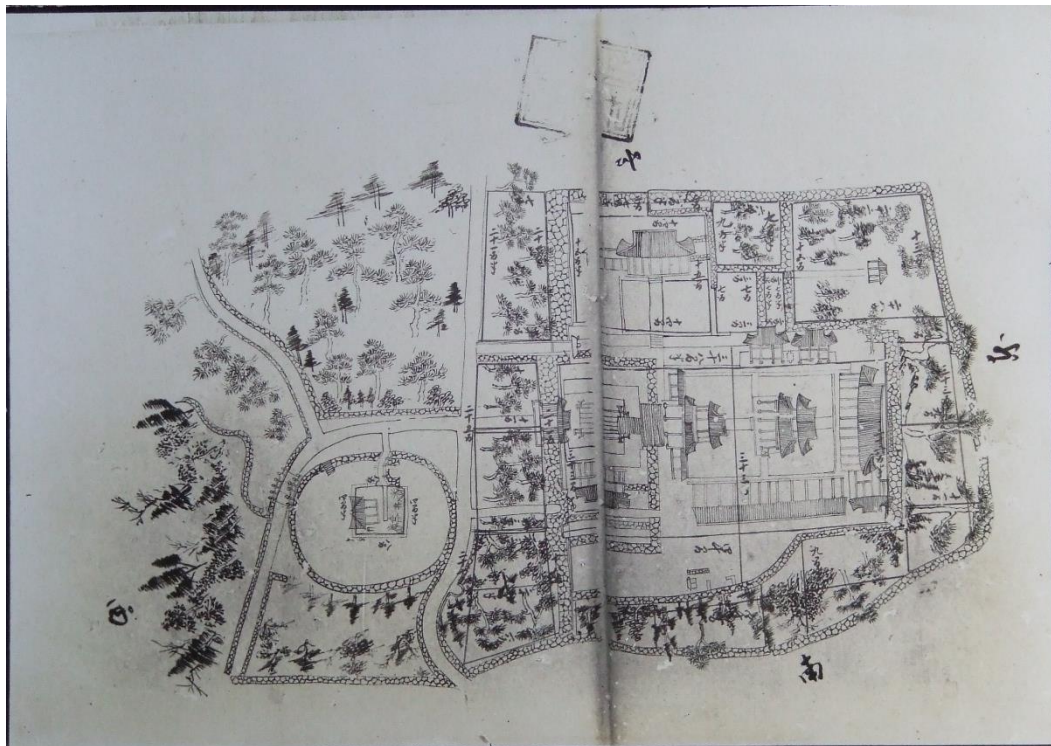
写真 6 「円覚寺弁財天堂絵図」（沖縄美ら島財団所蔵）  
絵図帳となっており、円覚寺と弁財天堂が図示されている。上部中央の綴じ目に割り印が捺印されている。前近代に王府で作製された記録の可能性がある。差図帳にも円覚寺弁財天堂絵図があるが、建物等の図示が異なる部分もある。

「円覚寺弁財天堂絵図」は、絵図帳の見開きで円覚寺と弁財天堂を図示している。絵図帳を綴じた部分に割り印がなされていることが特徴である。「玉御殿・大美御殿絵図」や、「崇元寺絵図」には割り印は無い。そのため「円覚寺弁財天堂絵図」は別の絵図帳で、前近代に王府が作製した絵図帳の可能性はある。

撮影された画像も写真 7・8 は虫損が激しく、裏打ちを行った修理痕がある。写真 6 も修理痕はあるが軽微で、撮影画像の紙の質感が相違している印象を受ける。写真 6 と写真 7・8 は同じ差図帳の模写であるが、別本ではないだろうか。

また東京大学所蔵の差図帳が尚家所蔵の模写本であることから（黒嶋 2020）、首里古地図の項で述べた通り、森政三が撮影した差図帳系統の王府の重要施設絵図は、尚家所蔵だけではなく別の模写本が戦前複数存在し、そのうち、最低 2 種の写本の一部について、森は撮影していたものと思われる<sup>13</sup>。そのため、安里氏が指摘している通り（安里 2013）、写真 6 と東京大学所蔵の差図帳の「円覚寺弁財天堂絵図」の建物・橋の描写や寺院内の棟数に相違があるのではないかと推察される。写真 6 と東京大学所蔵の差図帳の原本である尚家本は同じ前近代に作製された絵図であるが、年代が違う時期の建物を図示した絵図帳ではないか。写真 7・8 は差図帳との相違は少ないので、原本の尚家本と同じ年代の建物を写した別の模写本と思われる。

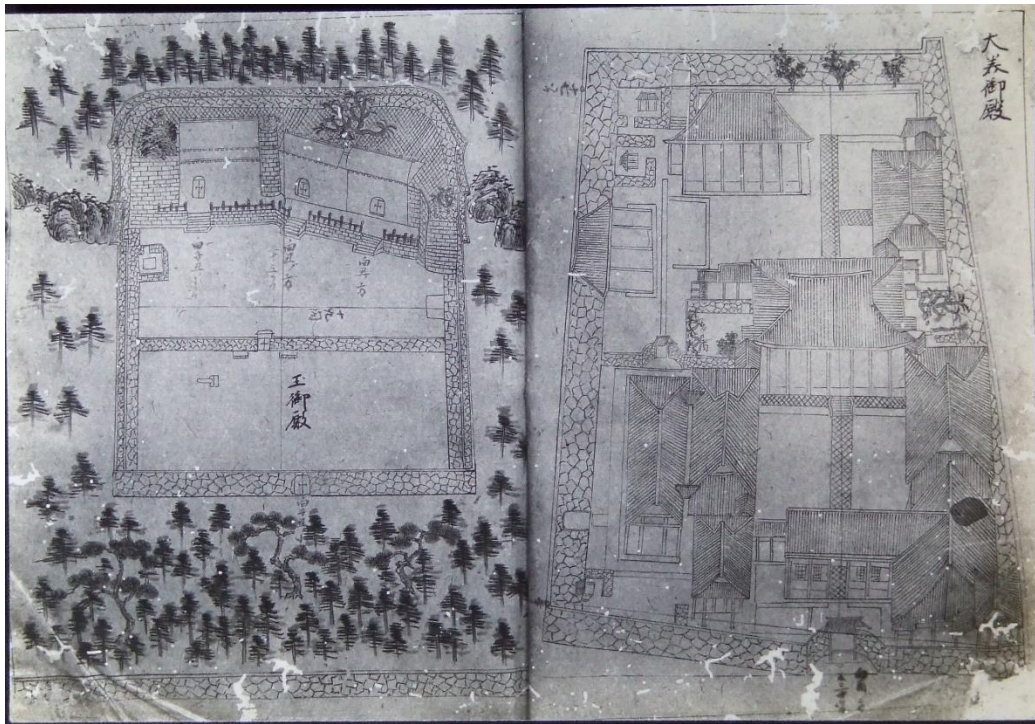
写真7 「玉御殿・大美御殿絵図」(沖縄美ら島財団所蔵)

玉御殿と大美御殿が、絵図帳の見開きで図示されている。割り印は捺印されていない。差図帳に類似の絵図がある。差図帳には本図の玉御殿から玉御殿碑の表記が省かれていた。大美御殿は石牆の図示が本図では石積の描写があるが、差図帳では石積の描写が無い。

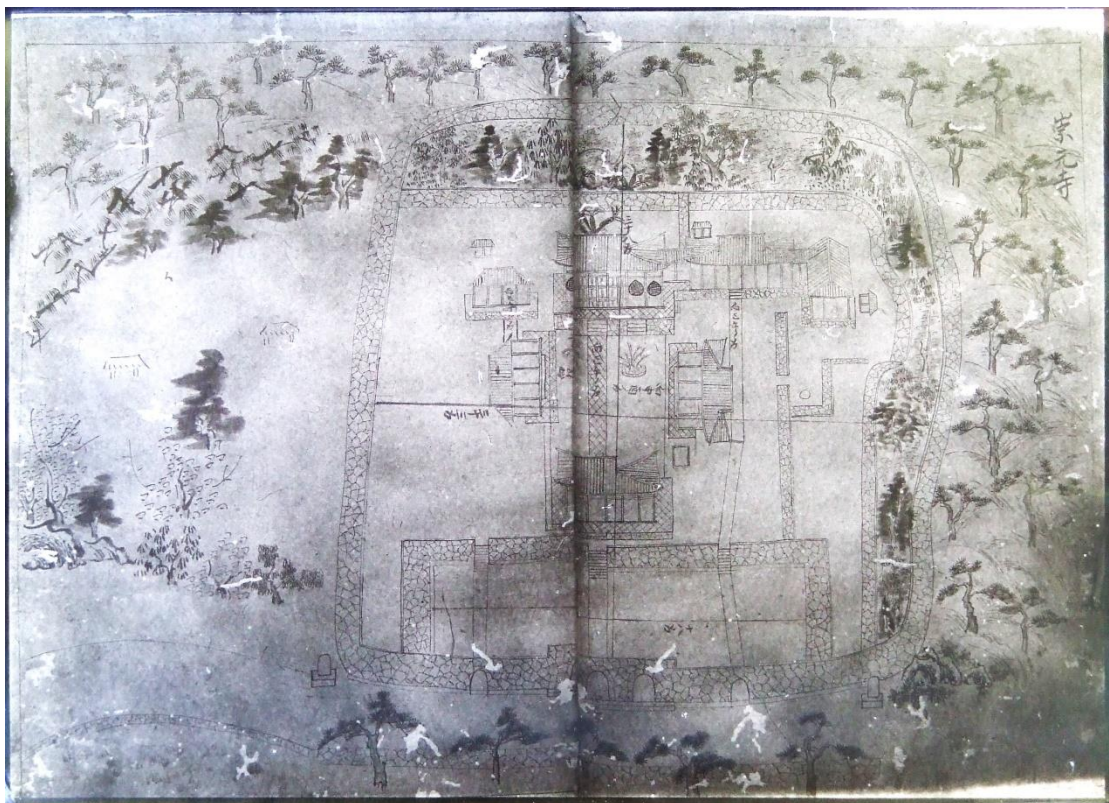
写真8 「崇元寺絵図」(沖縄美ら島財団所蔵)

崇元寺は見開きで崇元寺全体を図示している。割り印は捺印されていない。差図帳に類似の絵図がある。差図帳には本図の北側石牆や樹木の描写等が省略されている。
